Dossier Technique Amiante

Adresse :74 Rue de Paris

Ville :RENNES

Numéro de dossier :	22-BLB-8045
Date du repérage :	03/03/2022

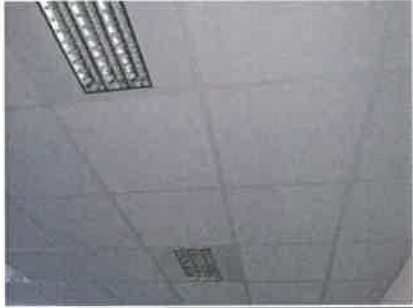
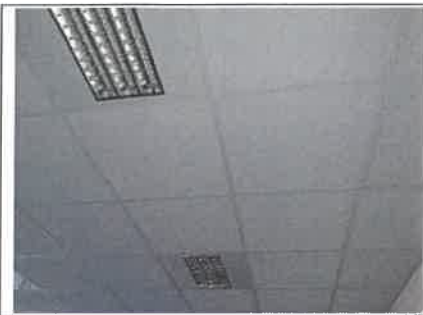
Localisation	Identifiant + Description	Photo
Rez de chaussée - Bureau 2 + 3 + 4; Rez de chaussée - Bureau 9 + Salle de réunion 10; Rez de chaussée - Bureau 11	<p> <u>Identifiant:</u> M001 <u>Description:</u> Plaques <u>Composant de la construction:</u> Faux-plafonds <u>Partie à sonder:</u> Plaques <u>Liste selon annexe.13-9 du CSP:</u> A <u>Localisation sur croquis:</u> M001 <u>Justificatif:</u> Matériau qui par nature ne contient pas d'amiante </p>

<p>Photo n° PhA001 Localisation : Rez de chaussée - Bureau 2 + 3 + 4; Rez de chaussée - Bureau 9 + Salle de réunion 10; Rez de chaussée - Bureau 11 Ouvrage : Faux-plafonds Partie d'ouvrage : Plaques Description : Plaques Localisation sur croquis : M001</p>

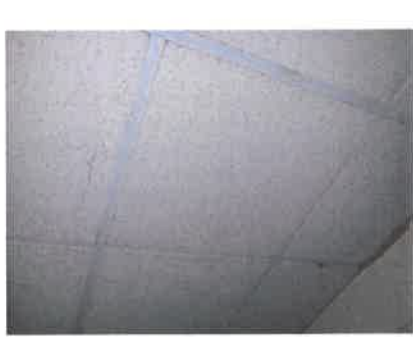
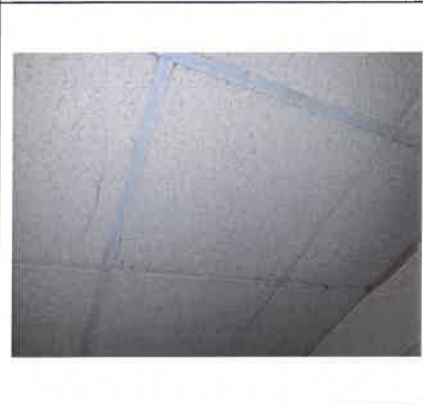
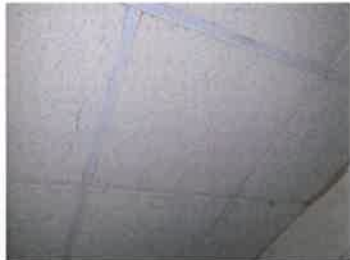
Localisation	Identifiant + Description	Photo
Rez de chaussée - Hall-dégt 1; Rez de chaussée - Sanitaires 1; Rez de chaussée - Bureau 5; Rez de chaussée - Rangt; Rez de chaussée - Cafétéria; Rez de chaussée - Hall-dégt 2; Rez de chaussée - Bureau 6; Rez de chaussée - Bureau 7; Rez de chaussée - Bureau 8; Rez de chaussée - Sanitaires 2; Rez de chaussée - Bureau 12; Rez de chaussée - Bureau 13; 1er étage - Dégt 1; 1er étage - Bureau 14; 1er étage - Bureau 15; 1er étage - Bureau 16; 1er étage - Dégt 2; 1er étage - Sanitaires 3; 1er étage - Bureau 18; 1er étage - Bureau 19; 1er étage - Bureau 20; 1er étage - Bureau 21; 1er étage - Bureau 22; 1er étage - Bureau 23; 1er étage - Bureau 24; 1er étage - Bureau 25; 1er étage - Bureau 26; 1er étage - Sanitaires 4; 1er étage - Local technique informatique; 1er étage - Bureau 27; 1er étage - Bureau 28; 1er étage - Bureau 29; 1er étage - Bureau 30	<p><u>Identifiant:</u> M002 <u>Réf. échantillon:</u> 22-BLB-8045/M002-P001 <u>Description:</u> Plaques <u>Composant de la construction:</u> Faux-plafonds <u>Partie à sonder:</u> Plaques <u>Liste selon annexe.13-9 du CSP:</u> A <u>Localisation sur croquis:</u> M002</p>

<p>Photo n° PhA002 Localisation : Rez de chaussée - Hall-dégt 1; Rez de chaussée - Sanitaires 1; Rez de chaussée - Bureau 5; Rez de chaussée - Rangt; Rez de chaussée - Cafétéria; Rez de chaussée - Hall-dégt 2; Rez de chaussée - Bureau 6; Rez de chaussée - Bureau 7; Rez de chaussée - Bureau 8; Rez de chaussée - Sanitaires 2; Rez de chaussée - Bureau 12; Rez de chaussée - Bureau 13; 1er étage - Dégt 1; 1er étage - Bureau 14; 1er étage - Bureau 15; 1er étage - Bureau 16; 1er étage - Dégt 2; 1er étage - Sanitaires 3; 1er étage - Bureau 18; 1er étage - Bureau 19; 1er étage - Bureau 20; 1er étage - Bureau 21; 1er étage - Bureau 22; 1er étage - Bureau 23; 1er étage - Bureau 24; 1er étage - Bureau 25; 1er étage - Bureau 26; 1er étage - Sanitaires 4; 1er étage - Local technique informatique; 1er étage - Bureau 27; 1er étage - Bureau 28; 1er étage - Bureau 29; 1er étage - Bureau 30 Ouvrage : Faux-plafonds Partie d'ouvrage : Plaques Description : Plaques Localisation sur croquis : M002</p>

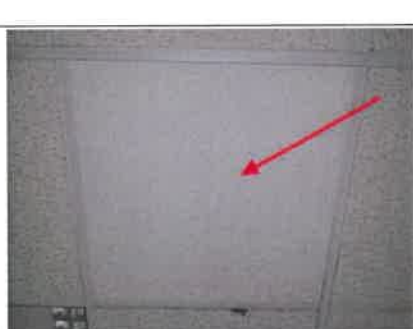
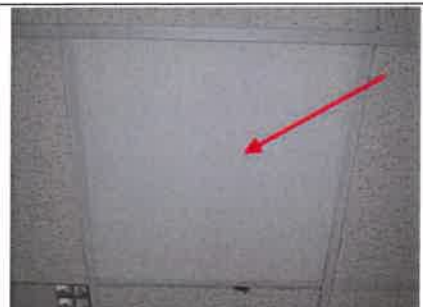
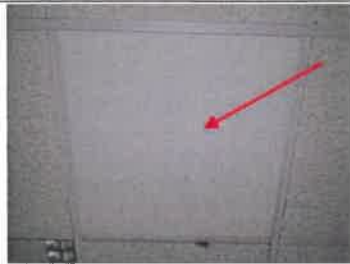
Rez de chaussée - Rangt; Rez de chaussée - Cafétéria	<p><u>Identifiant:</u> M003 <u>Réf. échantillon:</u> 22-BLB-8045/M003-P002 <u>Description:</u> Plaques <u>Composant de la construction:</u> Faux-plafonds <u>Partie à sonder:</u> Plaques <u>Liste selon annexe.13-9 du CSP:</u> A <u>Localisation sur croquis:</u> M003</p>

<p>Photo n° PhA003 Localisation : Rez de chaussée - Rangt; Rez de chaussée - Cafétéria Ouvrage : Faux-plafonds Partie d'ouvrage : Plaques Description : Plaques Localisation sur croquis : M003</p>
