Rapport de l'état relatif à la présence d'agent de dégradation biologique du bois

Numéro de dossier :	22/IMO/0778
Norme méthodologique employée :	AFNOR NF P 03-200
Date du repérage :	07/07/2022
Heure d'arrivée :	10 h 29
Durée du repérage :	03 h 25

Département : **Seine-Maritime**
Adresse : **73 Rue Suzanne**
Commune : **76470 LE TREPORT (France)**
Section cadastrale AV, Parcelle(s) n° 119
Désignation et situation du ou des lots de copropriété :
Ce bien ne fait pas partie d'une copropriété
Périmètre de repérage : **Ensembles des parties privatives accessibles.**

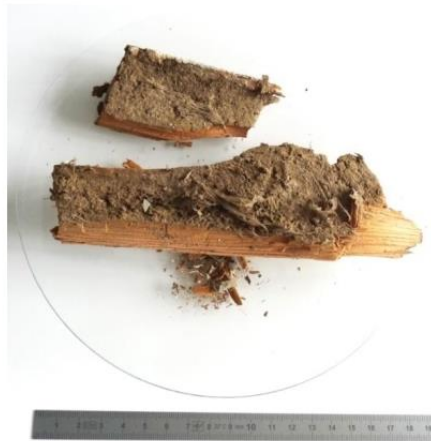
En date du 22 juillet 2022, des morceaux de plinthe présentant des rhizomorphes, du mycélium et de la pourriture ont été reçus au laboratoire.

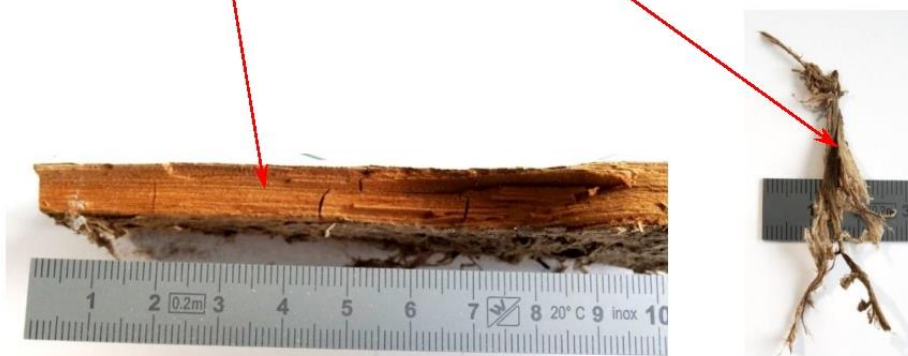
Les observations macroscopiques et stéréomicroscopiques révèlent la présence de plans de clivage caractéristiques de la pourriture cubique brune. Des rhizomorphes brun-gris, légèrement adhérents au substrat, secs, cassants et recouverts d'un mycélium sont observés.

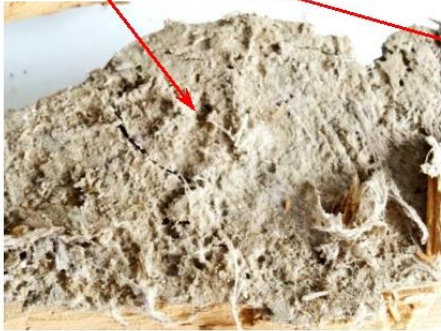
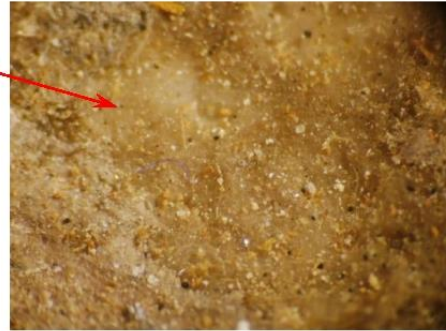
x 40

Le mycélium est blanchâtre à brun-gris, légèrement adhérent au substrat, peu épais, plus ou moins cotonneux et se détache en strates.

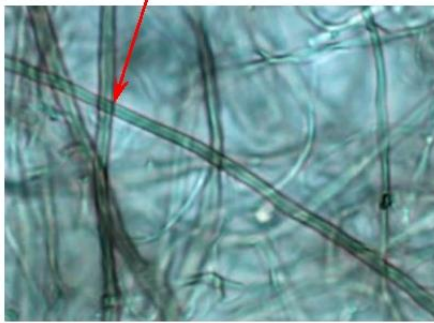
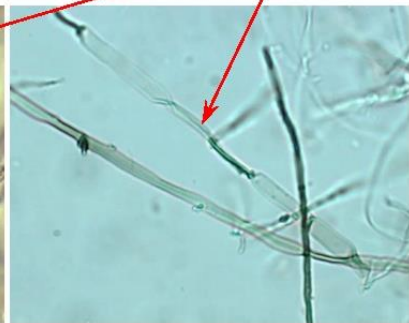
x 600

Les observations microscopiques mettent en évidence un système hyphal dimitique. Les hyphes génératifs sont hyalins à jaune-brun, présentant des incrustations et des sécrétions hyalines à brun clair et collabées. Les hyphes squelettiques sont hyalins à bruns, avec un lumen réduit et des parois épaisses.

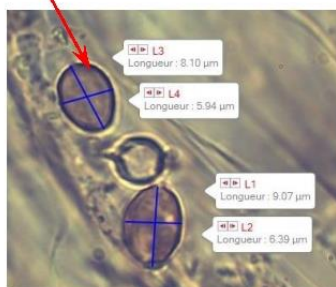
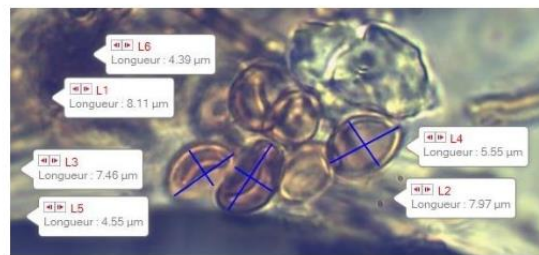
x 1000

Les spores observées sont ovoïdes à ellipsoïdes, à parois lisses et épaisses. Elles sont guttulées ou à contenu granuleux et peu à non dextrinoïdes. Les dimensions moyennes des spores mesurées sont 7 - 9 µm x 4 - 6 µm.

Les caractéristiques susmentionnées correspondent à **Coniophora marmorata**, Basidiomycète lignivore provoquant de la pourriture cubique brune et nécessitant un taux d'humidité minimal compris entre 30 et 40% pour se développer, son optimum étant compris entre 50 et 60 %.

À titre curatif, la première mesure à prendre consiste à supprimer les arrivées d'eau, le développement des champignons lignivores nécessitant que l'humidité du bois soit supérieure ou égale à 20 %.

S'agissant d'un champignon lignivore, il conviendra à titre préventif d'effectuer un traitement chimique fongicide conformément à la certification QUALIBAT 1532, valant règles professionnelles. Celui-ci devra être réalisé par une entreprise titulaire du label CTB A+ ou QUALIBAT et utilisant des produits labellisés CTB P+.
