NOTE TECHNIQUE

EXPERTISE FISSURES

5 rue Victor Legendre
91070 BONDOUFLE

Réf. LY23036965

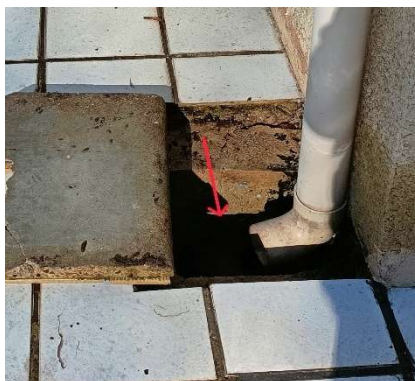
- La charpente est de type traditionnel, recouvert d'une couverture en tuiles terre cuite mécanique d'apparence en bon état.
- Les gouttières et descentes d'eaux pluviales sont en PVC raccordées à des regards aux apparences encrassées et en manque d'entretien, reliés à un réseau enterré périphérique qui se déverse dans un regard situé à l'entrée de la parcelle.

2/ De faire nettoyer tous les regards d'eaux pluviales et les rendre étanches.

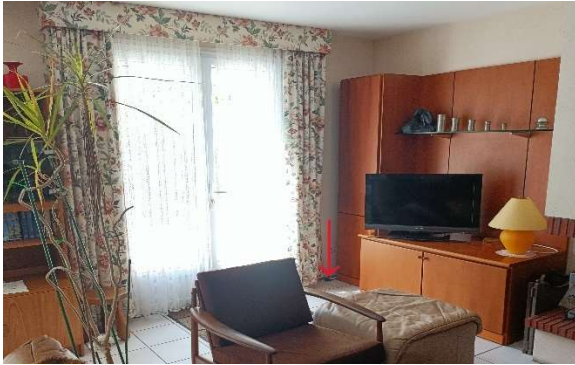
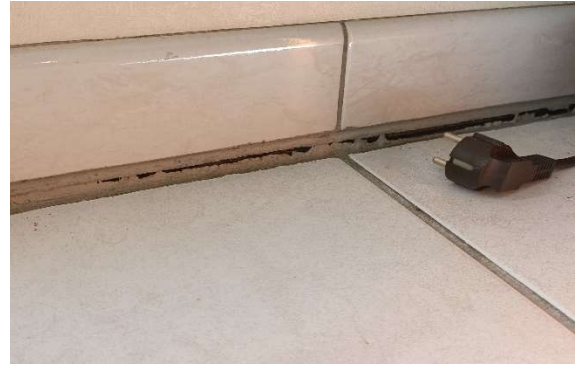
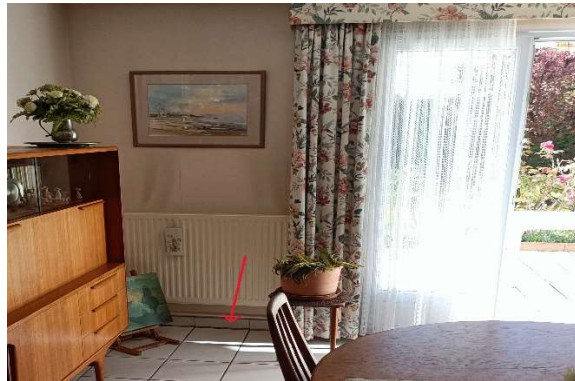
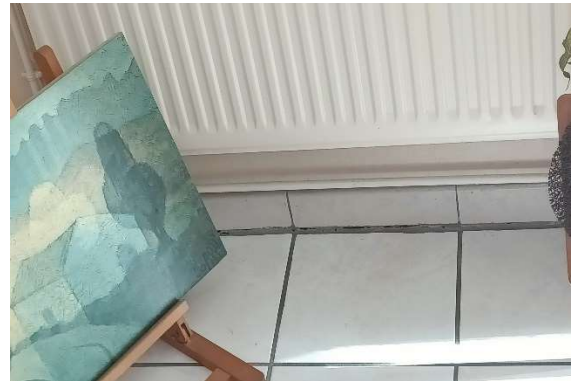
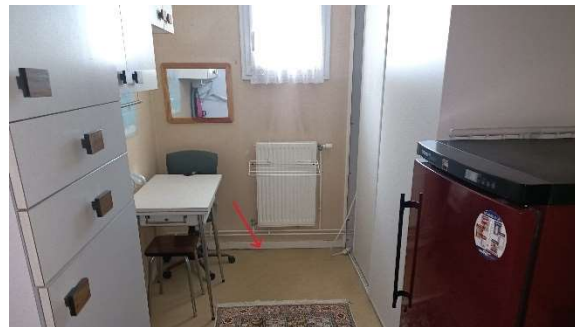
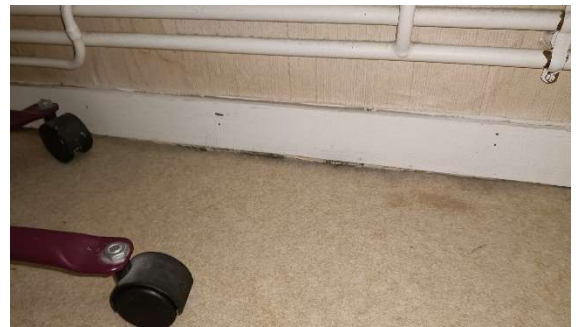
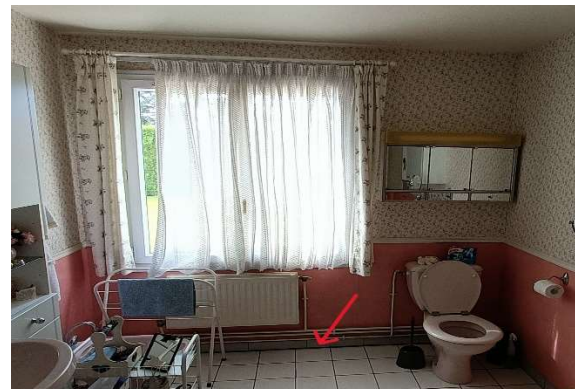
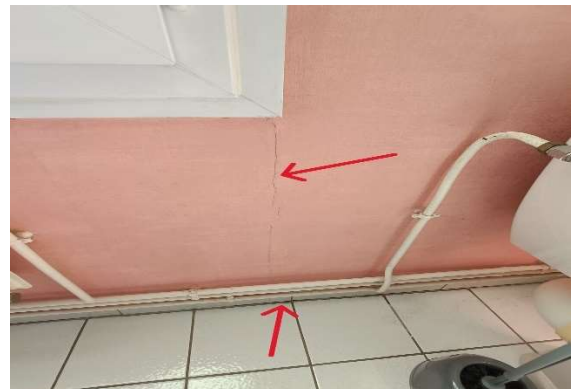
Constatations n°1.

À l'intérieur du bien, côté sud, nous observons la présence d'une fissure à la jonction du plancher et des plinthes carrelées et en bois du salon, du bureau, de la salle de bain et de la chambre 2.

Nous notons également une fissure verticale sous le dormant de la fenêtre de la salle de bain et une autre dans l'angle de la chambre 2.

- Une fissure verticale sous le dormant de la fenêtre de la salle de bain et une fissure verticale dans l'angle du mur de la chambre 2.
- Une fissure horizontale à l'intérieur du bien située à la jonction de la plinthe et du plancher sur toute la longueur de la façade sud, et ponctuellement côtés ouest (cuisine) et nord (chambre 1).
- Des fissures horizontales à l'extérieur du bien situées en partie basses des façades sud, ouest et nord, qui ont déjà fait l'objet de retouches.

Les désordres (fissurations) observés en surface au rez-de-chaussée sont probablement liés à un léger affaissement du dallage.

La fissure verticale observée sous le dormant de la fenêtre de la salle de bain, d'ouverture modeste est à rattacher aux phénomènes dits de retrait ou dilatation excessifs des matériaux constitutifs de la structure ou de la structure elle-même.

5/ Les fissures intérieures pourront être traitées :

- Sur les murs par l'application d'un revêtement de type toile de verre qui est à privilégier pour se prémunir d'une éventuelle réapparition des fissures.
- Entre les plinthes et les sols du salon, du bureau, de la salle de bain, de la cuisine et des chambres 1+2 par l'application d'un joint au mastic type silicone.

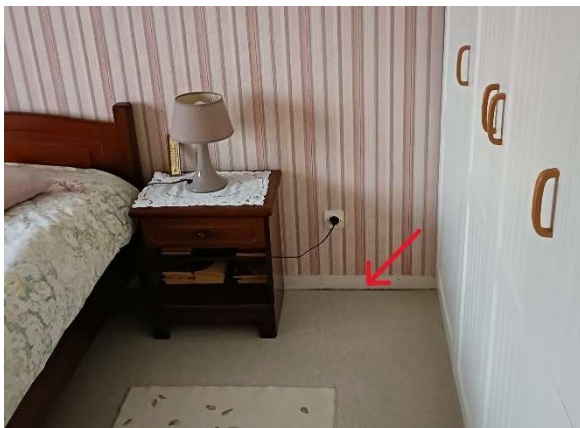
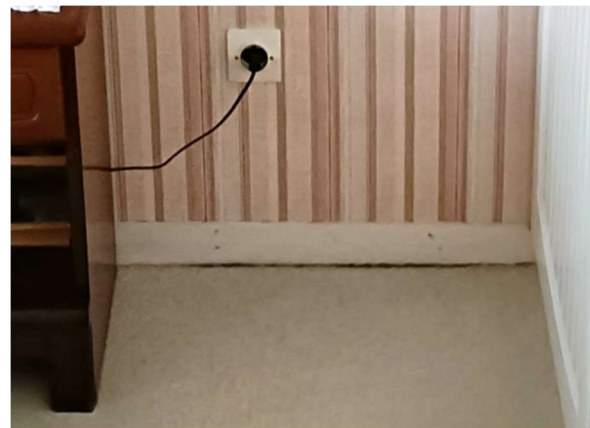
Constatations n°2.

À l'intérieur du bien, côté ouest, nous observons la présence d'une fissure à la jonction du plancher et de la plinthe en bois dans la chambre 1.

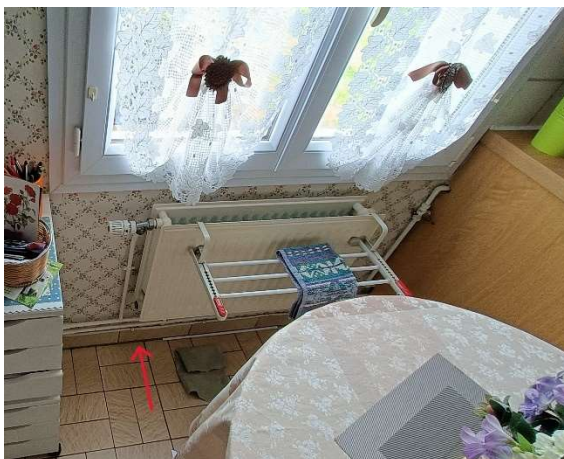
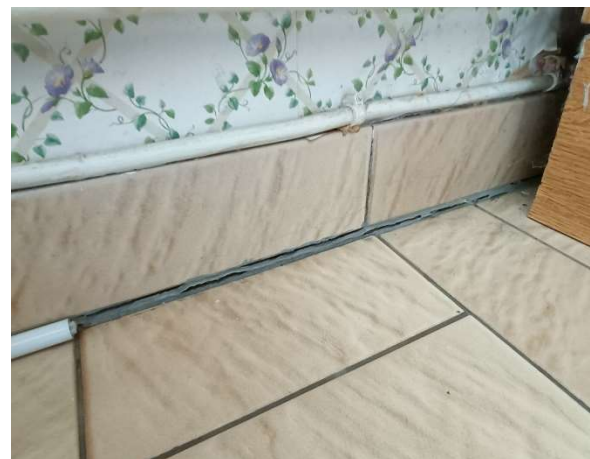
Constatations n°3.

À l'intérieur du bien, côté nord, nous observons la présence d'une fissure à la jonction du plancher et de la plinthe carrelée sous la fenêtre de la cuisine.

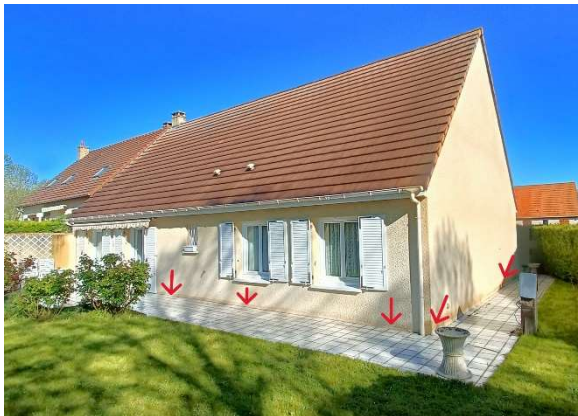
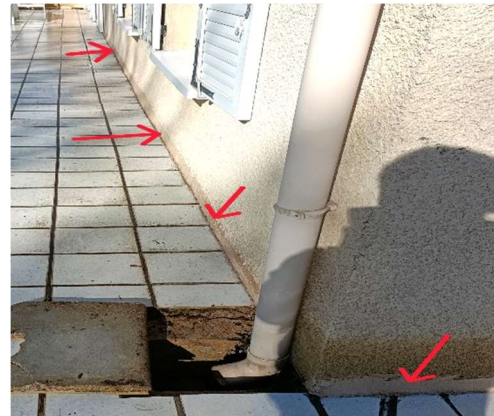
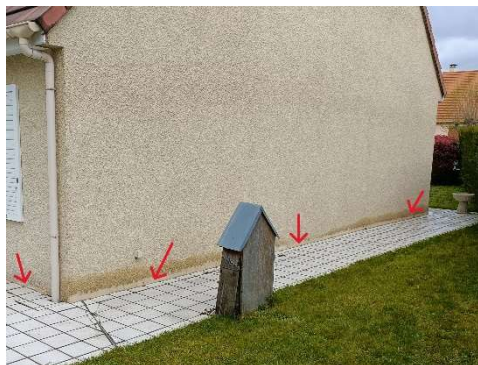
Constatations n°4.

- Côtés Sud et Ouest, nous observons en partie basse des 2 façades la présence de retouches d'enduit avec des remontées capillaires.

Depuis le regard d'eau pluviale très encrassé, nous notons que le bien est dépourvu d'une protection étanche au pied des façades sud, ouest (compris nord).

3. Une mauvaise gestion, un défaut de captage (et/ou d'entretien) des réseaux d'eaux pluviales.
La rupture d'une canalisation enterrée ou d'un regard d'eau pluviale encrassé, obturé, par exemple. Elles provoquent une arrivée d'eau qui change localement la consistance du sol en pied de mur.

4. Le défaut de nivellement du terrain, conjugué à une absence de drainage ou protection étanche en périphérie du bien, qui fait qu'une partie du ruissellement s'accumule contre la maison, s'infiltre jusqu'aux fondations, modifie progressivement les caractéristiques mécaniques du sol et provoque des tassements différentiels.

1/ De faire contrôler l'ensemble du dispositif de récupération et d'évacuation, des eaux pluviales EP compris eaux usées EU et eaux vannes EV au moyen d'un ou plusieurs passages caméras (inspection vidéo des réseaux enterrés pour s'assurer qu'ils ne sont pas fuyards, obstrués, écrasés ou cassés et selon le cas échéant les faire réparer, puis raccorder conformément au DTU en vigueur.

6/ S'assurer visuellement que les reprises des fissures horizontales extérieures en pied de façade soient bien étanches sans présence de nouvelles fissures. Le cas échéant, les faire reprendre et les rendre étanches.

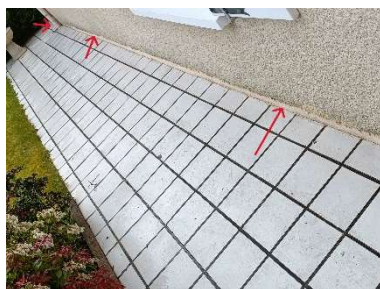
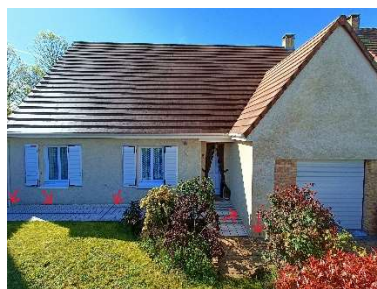
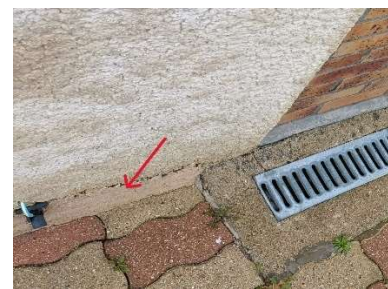
- Côté Nord, nous observons la même retouche sur toute la partie basse de la façade.
