## Rapport de mission de repérage des matériaux et produits contenant de l'amiante pour l'établissement du constat établi à l'occasion de la vente d'un immeuble bâti (listes A et B de l'annexe 13-9 du Code de la Santé publique)

Numéro de dossier : 23\_00753\_LAPEYRONNIE  
 Date du repérage : 14/09/2023

Adresse	Rue : ..... <b>20 rue Brizard</b> Bât., escalier, niveau, appartement n°, lot n°:  Code postal, ville : . <b>33000 BORDEAUX</b>
Périmètre de repérage :	.....
Type de logement :	..... <b>Maison T4</b>
Fonction principale du bâtiment :	..... <b>Habitation (maison individuelle)</b>
Date de construction :	..... <b>&lt; 1949</b>

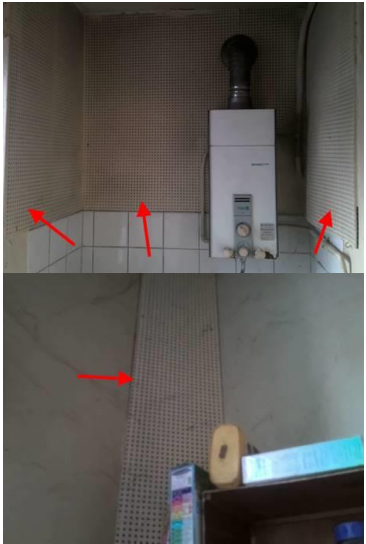
Localisation	Identifiant + Description	Photo
Rez de chaussée - Cuisine	<p><u>Identifiant:</u> M002-P002  <u>Description:</u> Revêtements durs (plaques de menuiseries)  <u>Liste selon annexe.13-9 du CSP:</u> B</p>

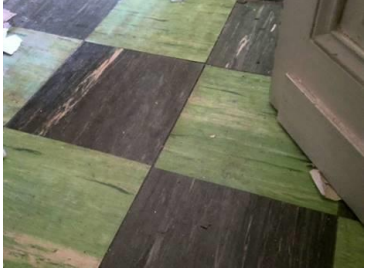
1er étage - Salle de bain	<p><u>Identifiant:</u> M003-P003  <u>Description:</u> Matériau souple de type dalle de sol (vert) ; matériau de type colle (jaune) ; matériau semi-dur fibreux de type bois, copeaux  <u>Liste selon annexe.13-9 du CSP:</u> B</p>

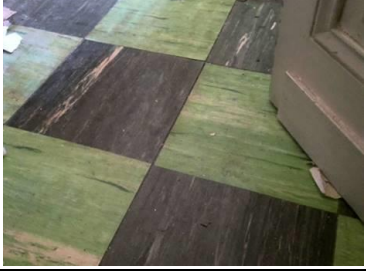
<p><u>Identifiant:</u> M003-2-P003-2  <u>Description:</u> Matériau souple de type dalle de sol (noir) ; matériau de type colle (jaune) ; matériau (blanc) en traces ; matériau semi-dur fibreux de type bois, copeaux en traces  <u>Liste selon annexe.13-9 du CSP:</u> B</p>

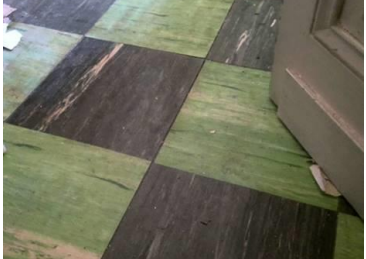
<p><u>Identifiant:</u> M003-3-P003-3  <u>Description:</u> Matériau souple de type dalle de sol (noir)  <u>Liste selon annexe.13-9 du CSP:</u> B</p>

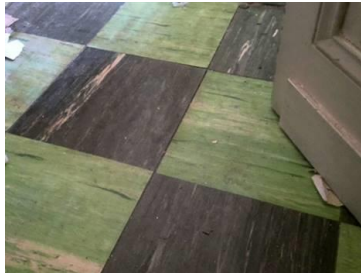
Localisation	Identifiant + Description	Photo
	<p><u>Identifiant:</u> M003-4-P003-4 <u>Description:</u> Matériau souple de type dalle de sol (vert) <u>Liste selon annexe.13-9 du CSP:</u> B</p>
