### TRANSACTION

Votre N° de dossier : MA2304067519

Bien immobilier expertisé : **105 Avenue Georges Durand  
72100 Le Mans**

Appartenant à : **LE MANS METROPOLE  
1 Place Saint-Pierre  
72000 Le Mans**

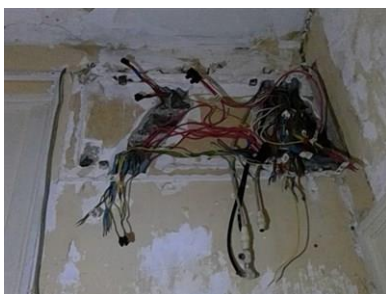
Photo PhEle001

Libellé de l'anomalie : B8.3 e Au moins un conducteur isolé n'est pas placé sur toute sa longueur dans un conduit, une goulotte ou une plinthe ou une huisserie, en matière isolante ou métallique, jusqu'à sa pénétration dans le matériel électrique qu'il alimente.  
Remarques : Présence de conducteurs électriques non protégés mécaniquement ; Faire intervenir un électricien qualifié afin d'installer des protections mécanique sur les conducteurs non protégés

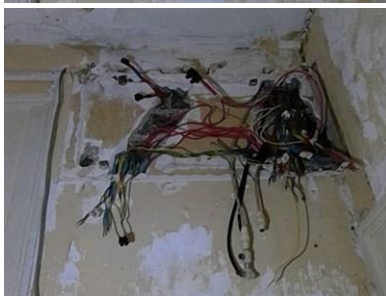
Photo PhEle002

Libellé de l'anomalie : B7.3 d L'installation électrique comporte au moins une connexion avec une partie active nue sous tension accessible.  
Remarques : Présence de connexion de matériel électrique présentant des parties actives nues sous tension ; Faire intervenir un électricien qualifié afin de remplacer les matériels présentant des parties actives nues sous tension

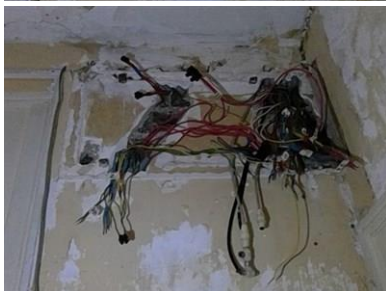
Photo PhEle003

Libellé de l'anomalie : B7.3 e L'installation électrique comporte au moins un dispositif de protection avec une partie active nue sous tension accessible.  
Remarques : Présence de dispositif de protection de matériel électrique présentant des parties actives nues sous tension ; Faire intervenir un électricien qualifié afin de remplacer les matériels présentant des parties actives nues sous tension

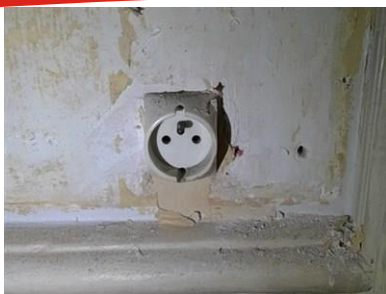
Photo PhEle004

Libellé de l'information complémentaire : B11 b2 Au moins un socle de prise de courant n'est pas de type à obturateur

Remarques : Présence de socles de prises non équipés d'obturateur ; Faire intervenir un électricien qualifié afin de remplacer les socles de prises non équipés d'obturateur par des socles de prises à obturateur

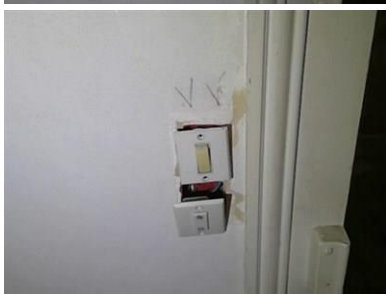
Photo PhEle005

Libellé de l'anomalie : B7.3 a L'Enveloppe d'au moins un matériel est manquante ou détériorée.

Remarques : Présence de matériel électrique en place dont l'enveloppe présente des détériorations ; Faire intervenir un électricien qualifié afin de remplacer les matériels présentant des détériorations

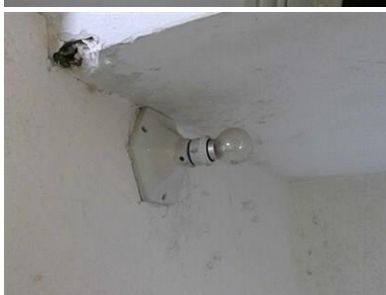
Photo PhEle008

Libellé de l'anomalie : B8.3 a L'installation comporte au moins un matériel électrique vétuste.
