Rapport N° : Q-1525250/250723/GS/01

AVIS TECHNIQUE PONCTUEL SOLIDITE

MAISON D'HABITATION

07, RUE FRANÇOIS CARCASSES

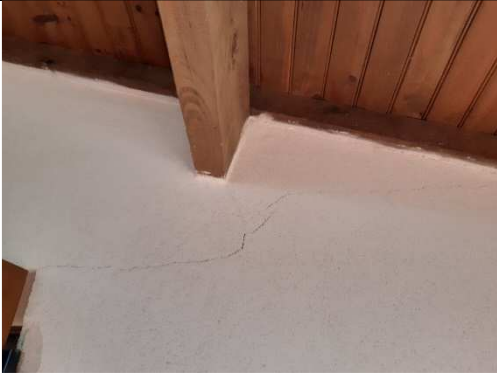
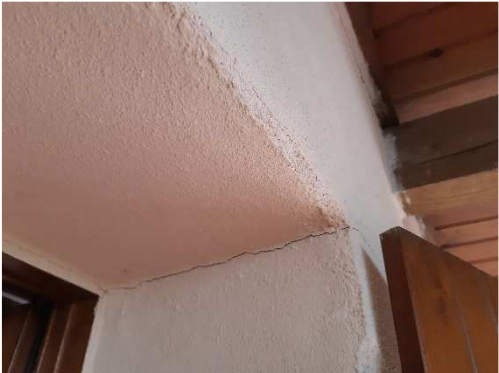
- Présence d'une fissure horizontale et en redan partant du rampant et se retournant sous linteau au niveau du tableau de la menuiserie extérieure du pignon « NORD » (photos n°01 et 02). L'ouverture de cette fissure a été mesurée à 0,4 mm. Cette fissure impacte à la fois l'enduit extérieur et les éléments maçonnés constitutifs de cette façade.

- traitement des fissures peu profondes au sein des maçonneries des façades par injection : purge des éléments maçonnés non adhérents autour de la zone fissurée, nettoyage et imprégnation du support ; injection d'un mortier de résine (mortier anti-retrait) de type SIKA MonoTop 410 afin de recréer une continuité et renforcer l'inertie des éléments maçonnés ;
- traitement des fissures profondes au sein des maçonneries des façades par coutures : purge des éléments maçonnés non adhérents autour de la zone fissurée ; réalisation de saignées à espacement régulier de part et d'autre et de façon perpendiculaire aux désordres ; nettoyage et imprégnation du support ; incorporation des agrafes et matage à l'aide d'un mortier de résine (mortier anti retrait) de type SIKA MonoTop 410 afin

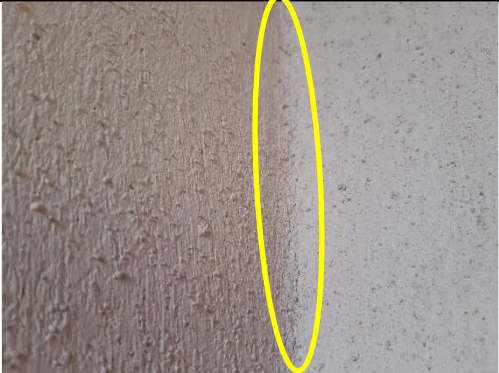
<p><u>Photo n°03</u></p>	<ul style="list-style-type: none"> - Présence d'une fissure verticale au droit de l'angle formé par les meneaux de façades orientés en direction « OUEST » et en direction « NORD » (photo n°03). L'ouverture de cette fissure a été mesurée à 0,1 mm. Cette fissure impacte uniquement l'enduit extérieur mis en œuvre au niveau de cette façade. - Présence d'une fissure verticale au droit de l'angle formé par le meneau de façade orienté en direction « OUEST » et le muret maçonné orienté en direction « NORD » (photo n°04). L'ouverture de cette fissure a été mesurée à 0,4 mm. Cette fissure impacte à la fois l'enduit extérieur et les éléments maçonnés constitutifs de cette façade.

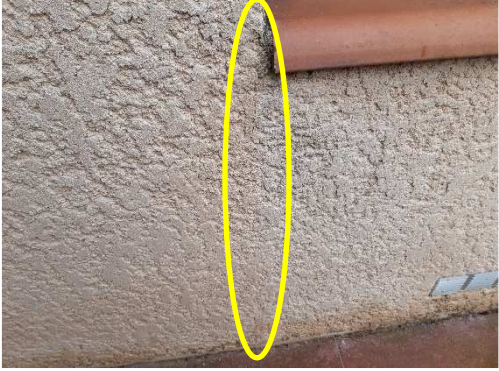
<p data-bbox="624 1133 739 1157"><i>Photo n°05</i></p>	<ul style="list-style-type: none"> <li data-bbox="1003 767 2074 935">- Présence d'une fissure verticale à l'aplomb de la jonction entre le pignon orienté en direction « NORD » et le muret maçonné en continuité du dit pignon (photo n°05). L'ouverture de cette fissure a été mesurée à 0,1 mm. Cette fissure impacte uniquement l'enduit extérieur mis en œuvre au niveau de cette façade. <li data-bbox="1003 999 2074 1166">- Présence d'une fissure horizontale, à mi-hauteur, du meneau maçonné érigé à l'angle « NORD » du bâtiment objet du présent rapport (photo n°06). L'ouverture de cette fissure a été mesurée à 0,3 mm. Cette fissure impacte uniquement l'enduit extérieur mis en œuvre au niveau de cette façade.

- traitement des fissures consécutives à l'absence d'harpage entre éléments maçonnés par mise en œuvre de joints de dilatation y compris couvre joints ;
- réfection des enduits extérieurs après préparation des supports et pose d'une trame armée si nécessaire, au moyen d'un enduit de nature organique ;

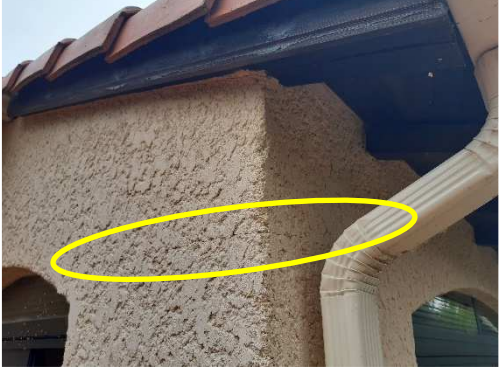
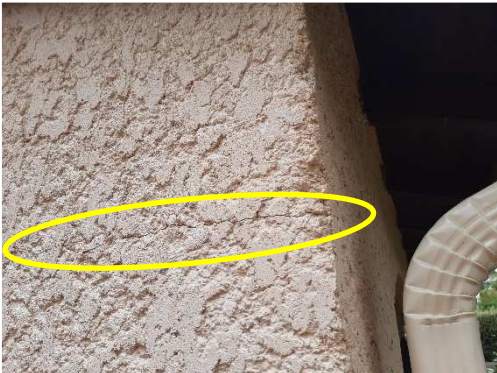
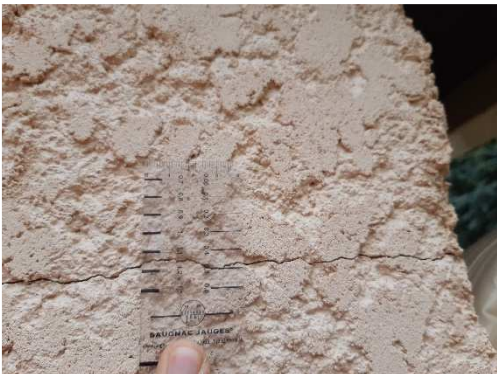
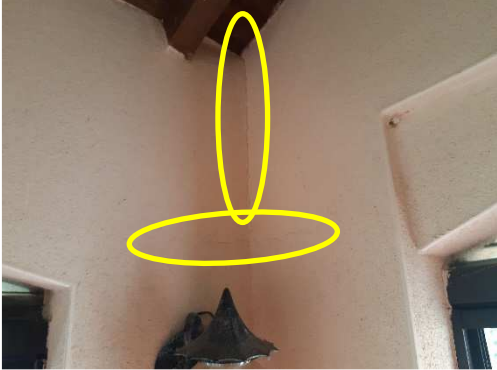
<p style="text-align: center;"><i>Photo n°07</i></p>	<ul style="list-style-type: none"> - Présence de fissures horizontales et verticales localisée en tête de l'angle formé par les façades repérées « F06 » et « F07 » (photos n°07, 08, 09 et 10). L'ouverture de ces fissures a été mesurée à 0,5 mm. Ces fissures impactent à la fois l'enduit extérieur et les éléments maçonnés constitutifs des façades. - Au sein de la façade repérée « F07 », présence d'une fissure verticale traversante localisée au droit d'un appui de linteau cintré (photos n°11 et 12). L'ouverture de cette fissure a été mesurée à 0,5 mm. Cette fissure impacte à la fois l'enduit extérieur et les éléments maçonnés constitutifs de cette façade.

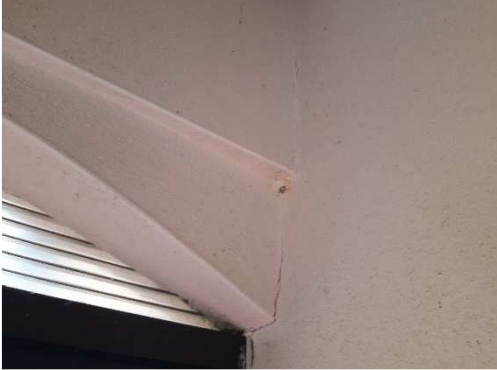
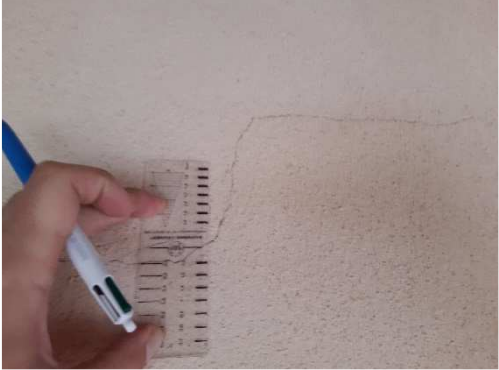
<p style="text-align: center;"><i>Photo n°12</i></p>	
<p>Façade repérée « F08 »</p>	  <p style="text-align: center;"><i>Photo n°13</i></p>	<ul style="list-style-type: none"> - Présence d'une fissure horizontale et en redan partant de l'angle supérieur d'une des menuiseries extérieures (photos n°13 et 14). L'ouverture de cette fissure a été mesurée à 0,6 mm. Cette fissure impacte à la fois l'enduit extérieur et les éléments maçonnés constitutifs de cette façade. - Présence d'une fissure horizontale en partie inférieure du jambage d'une des menuiseries extérieures (photos n°15 et 16). L'ouverture de cette fissure a été mesurée à 1,0 mm. Cette fissure impacte à la fois l'enduit extérieur et les éléments maçonnés constitutifs de cette façade.

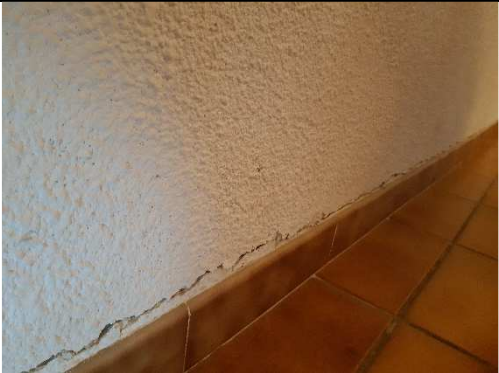
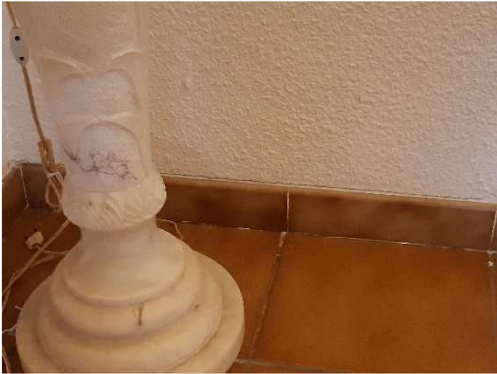
<p data-bbox="629 1082 741 1107"><i>Photo n°17</i></p>	- Présence d'une fissure horizontale continue localisée au-dessus des plinthes des cloisons maçonnées érigées entre le séjour et les pièces de nuit du bâtiment objet du présent rapport (photos n°17, 18 et 19). L'ouverture de cette fissure a été mesurée à 2,2 mm. Cette fissure impacte l'enduit plâtre exécuté au niveau de ces cloisons et la bande résiliente (liège) mise en œuvre entre le plancher bas RDC et ces cloisons (photos n°21 et 22).

Enfin, les ouvrages dégradés et concourants au second-œuvre pourront être traités.

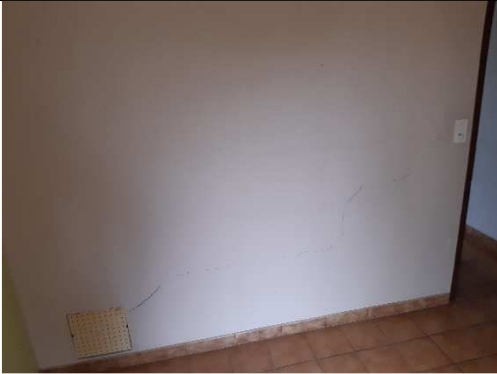
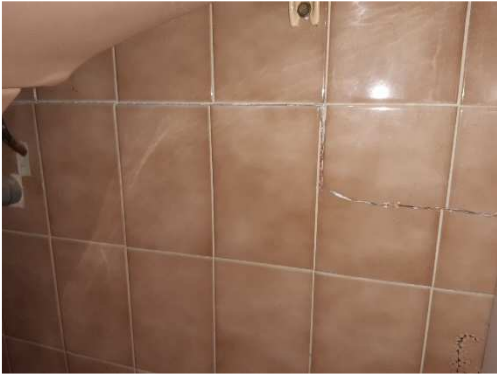
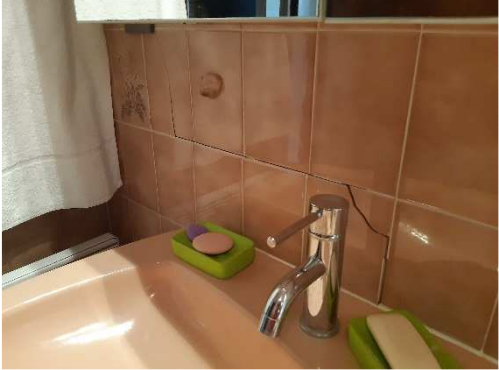
<p><i>Photo n°24</i></p>	<ul style="list-style-type: none"> - Présence d'une fissure traversante horizontale et en redan localisée au niveau de la cloison maçonnée érigée entre la salle de bain et l'une des chambres du bâtiment objet du présent rapport (photos n°23, 24 et 25). L'ouverture de cette fissure a été mesurée à 1,3 mm. Cette fissure impacte l'enduit plâtre et les revêtements muraux (faïences) exécutés au niveau de cette cloison mais également les maçonneries (briques plâtrières) la constituant. - Présence localisée de fissures impactant les joints du revêtement de sol (carrelage) exécuté en plancher bas RDC (photo n°26). Celles-ci sont situées à proximité de l'angle formé par le pignon « SUD » et la cloison maçonnée érigée entre la salle de bain et l'une des chambres du bâtiment objet du présent rapport.

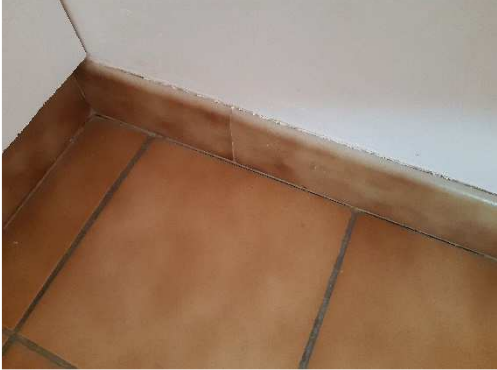
<p style="text-align: center;"><i>Photo n°28</i></p>	<ul style="list-style-type: none"> - Présence localisée d'un joint entre les carreaux de carrelage et les plinthes du revêtement de sol (carrelage) exécuté en plancher bas RDC (photo n°27). - Présence localisée de fissurations à l'aplomb des jonctions entre les cloisons (briques plâtrières) de distribution intérieure et les plafonds suspendus (plafonnettes) (photo n°28). Ces fissures impactent l'enduit plâtre exécutés en revêtements muraux et en plafonds. - Présence localisée de fissurations verticales au niveau de certaines cloisons (briques plâtrières) de distribution intérieure (photo n°29). Celles-ci sont implantées au niveau des angles supérieurs des huisseries intérieures.

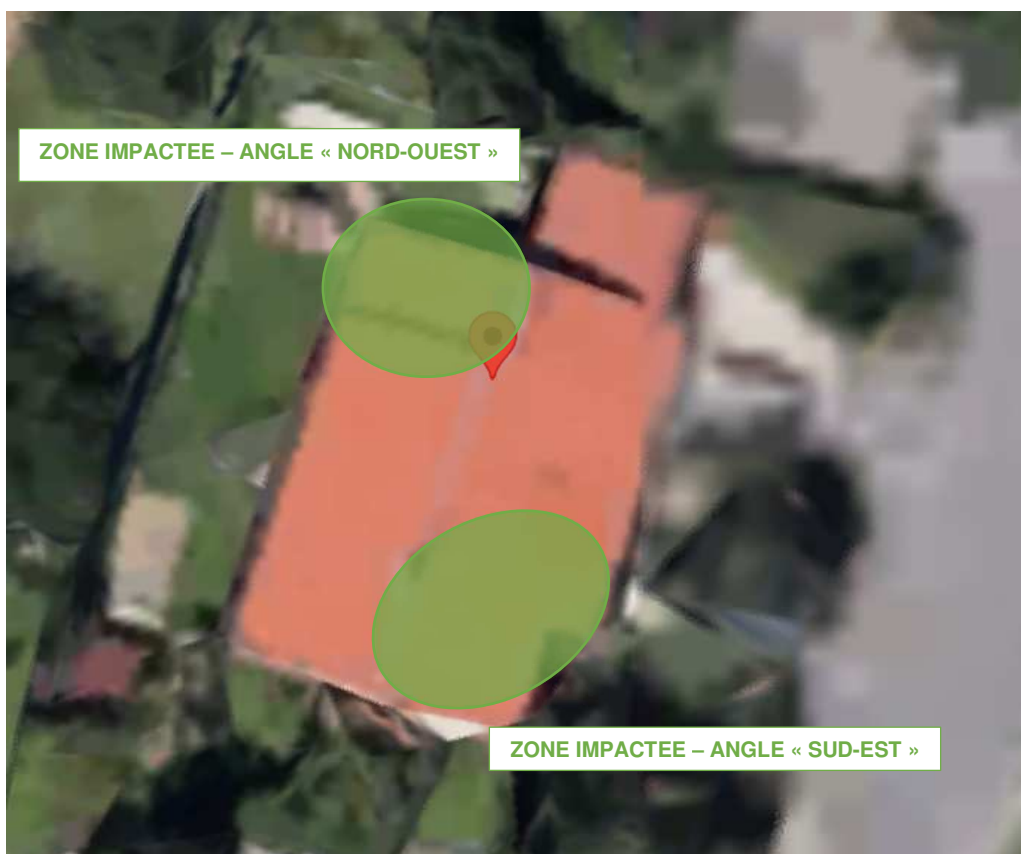
*Extrait image satellite « GOOGLE MAPS » – Localisation des zones affectées par des mouvements au sein des structures
(sans échelle)*

sein des structures : par exemple, fissures impactant à la fois l'enduit de nature plâtre ainsi que les maçonneries constitutives des cloisons et doublages intérieurs ainsi que les jours entre les plinthes et les revêtements de sols carrelés. Mouvements localisés à l'angle « NORD-OUEST » et à l'angle « SUD-EST » du bâtiment objet du présent rapport (cf. repérage ci-après),

En parallèle des actions énoncées ci-dessus, consécutivement à la présence d'arbres à proximité du bâti en façades « EST » et « SUD » et afin de se prémunir d'éventuels mouvements de terrains pouvant conduire à des mouvements au sein des structures, il pourrait être nécessaire de prévoir la dépose et l'évacuation des arbres aux abords de la maison d'habitation objet du présent rapport.
