Dossier Technique Immobilier

Numéro de dossier : 9166
Date du repérage : 20/10/2023

Adresse : **19 rue Pen Ar Bed**

Commune : **29217 LE CONQUET**

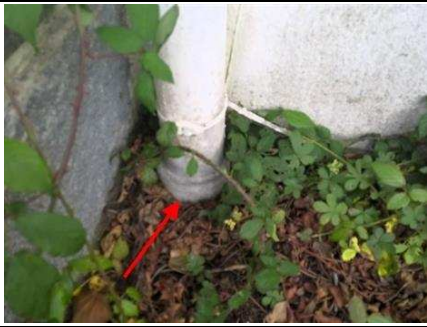
Photo n° PhA003
 Localisation : Parties extérieures
 Ouvrage : Conduits de fluides (air, eau, autres fluides)
 Partie d'ouvrage : Conduits
 Description : Conduits
 Localisation sur croquis : M003

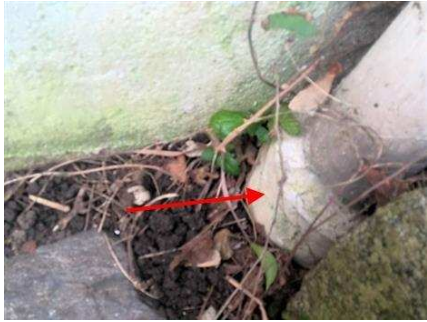
Photo n° PhA003
 Localisation : Parties extérieures
 Ouvrage : Conduits de fluides (air, eau, autres fluides)
 Partie d'ouvrage : Conduits
 Description : Conduits
 Localisation sur croquis : M003

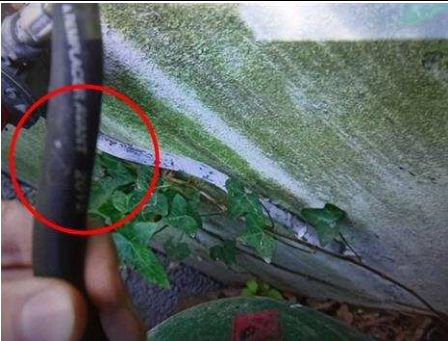
Photo n° PhGaz001
7d4 : la date limite d'utilisation de la lyre GPL en caoutchouc armé n'est pas lisible ou est dépassée.

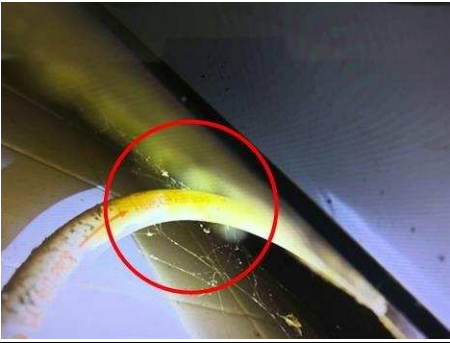
<p>Photo n° PhGaz003 14 : la date limite d'utilisation du tuyau d'alimentation n'est pas lisible ou est dépassée.</p>

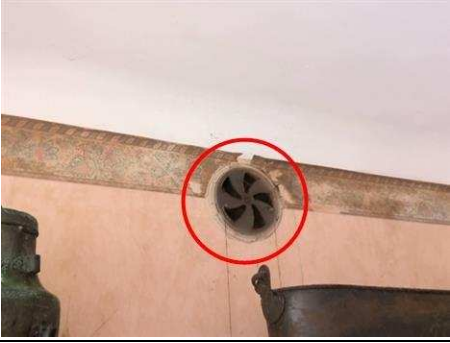
<p>Photo n° PhGaz004 20.4 : le dispositif de la sortie d'air du local équipé ou prévu pour un appareil d'utilisation est obturable.</p>

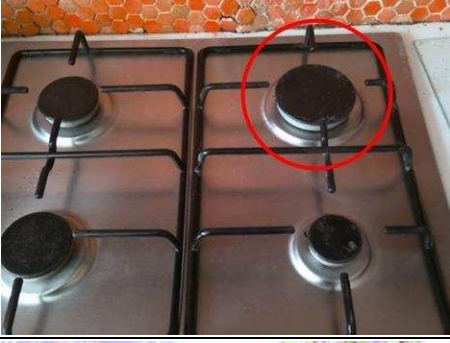
<p>Photo n° PhGaz005 D : la flamme d'au moins un brûleur de l'appareil de cuisson s'éteint lors du passage du débit maxi au débit mini : faire vérifier le réglage du ou des brûleurs concernés au plus tôt par une personne compétente (installateur ou SAV).</p>

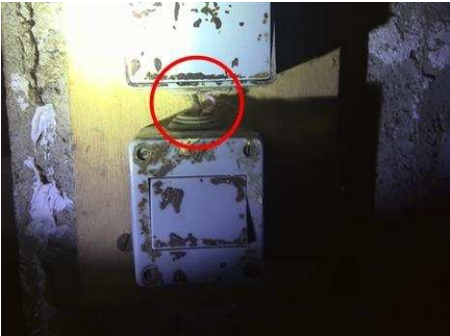
<p>Photo PhEle001 Libellé de l'anomalie : B8.3 e Au moins un conducteur isolé n'est pas placé sur toute sa longueur dans un conduit, une goulotte ou une plinthe ou une huisserie, en matière isolante ou métallique, jusqu'à sa pénétration dans le matériel électrique qu'il alimente. Commentaire : Notamment Cave</p>

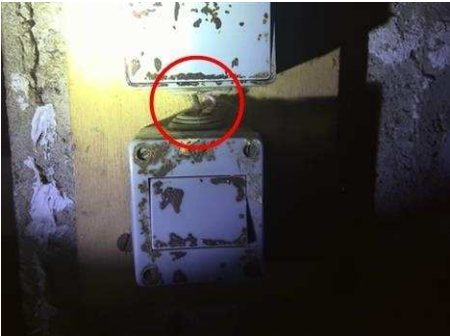
<p>Photo PhEle002 Libellé de l'anomalie : B3.3.6 a3 Au moins un circuit (n'alimentant pas des socles de prises de courant) n'est pas relié à la terre. Commentaire : Notamment Cave</p>

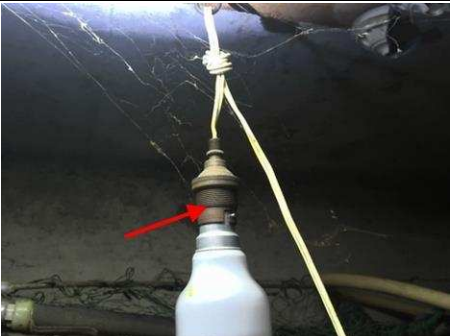
<p>Photo PhEle003 Libellé de l'anomalie : B8.3 a L'installation comporte au moins un matériel électrique vétuste. Commentaire : Notamment Cave</p>

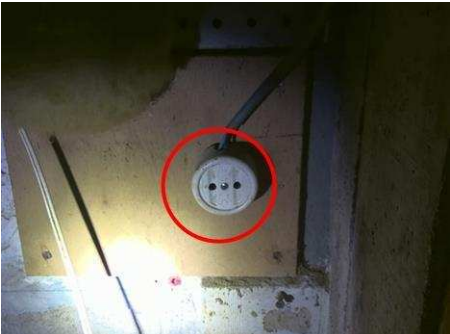
<p>Photo PhEle004 Libellé de l'anomalie : B3.3.6 a1 Au moins un socle de prise de courant ne comporte pas de broche de terre. Commentaire : Notamment Cave</p>

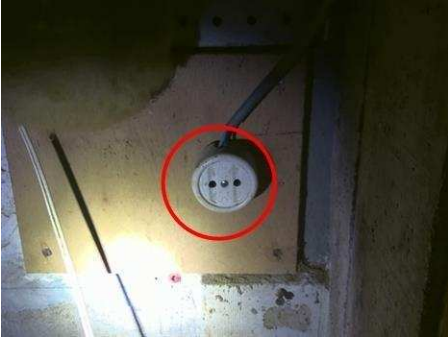
<p>Photo PhEle005 Libellé de l'information complémentaire : B11 b2 Au moins un socle de prise de courant n'est pas de type à obturateur Commentaire : Notamment Cave</p>

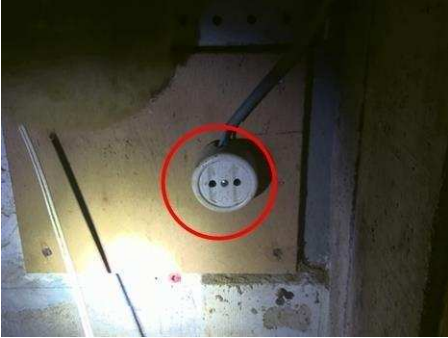
<p>Photo PhEle006 Libellé de l'information complémentaire : B11 c2 Au moins un socle de prise de courant ne possède pas un puits de 15 mm. Commentaire : Notamment Cave</p>

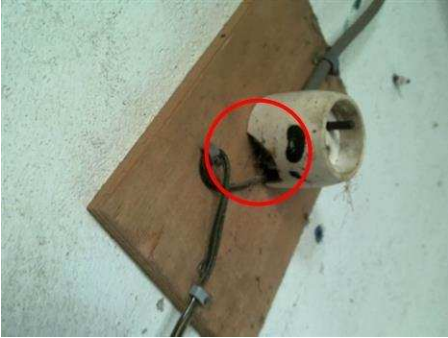
<p>Photo PhEle007 Libellé de l'anomalie : B7.3 a L'Enveloppe d'au moins un matériel est manquante ou détériorée. Commentaire : Notamment Garage</p>

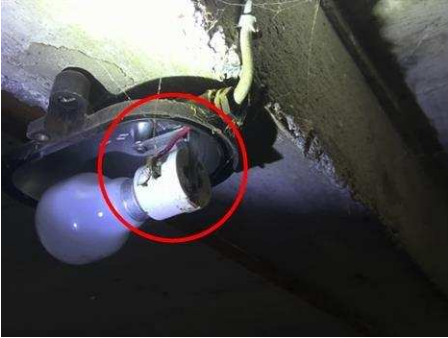
<p>Photo PhEle008 Libellé de l'anomalie : B7.3 c2 Au moins un conducteur nu et/ou au moins une partie accessible est alimenté sous une tension supérieure à 25 V a.c. ou supérieure ou égale 60 V d.c. ou est alimenté par une source autre que TBTS. Commentaire : Notamment Garage</p>

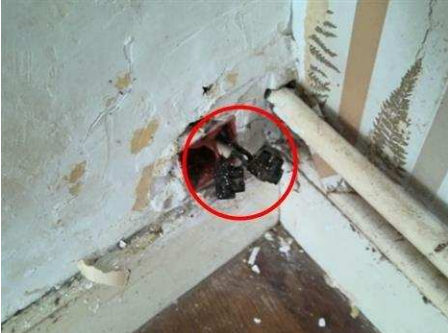
<p>Photo PhEle009 Libellé de l'anomalie : B7.3 d L'installation électrique comporte au moins une connexion avec une partie active nue sous tension accessible. Commentaire : Notamment Chambre</p>

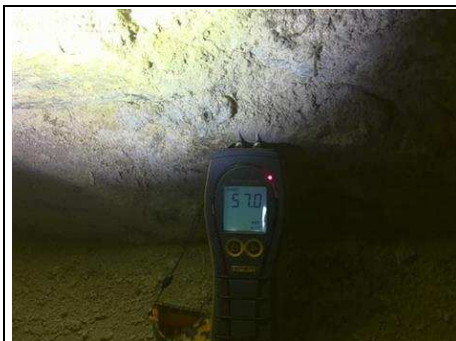
Photo n° PhTer001
Localisation : Sous-Sol - Cave 1
Ouvrage : Mur - pierres
Informations complémentaires : Hygrométrie de surface mesurée supérieure à 25%, Présence de remontées capillaires, Présence de salpêtre
Localisation sur croquis : 001

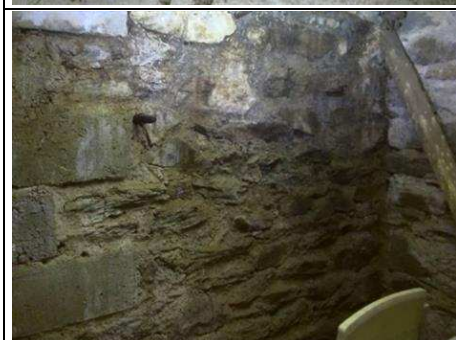
Photo n° PhTer001
Localisation : Sous-Sol - Cave 1
Ouvrage : Mur - pierres
Informations complémentaires : Hygrométrie de surface mesurée supérieure à 25%, Présence de remontées capillaires, Présence de salpêtre
Localisation sur croquis : 001

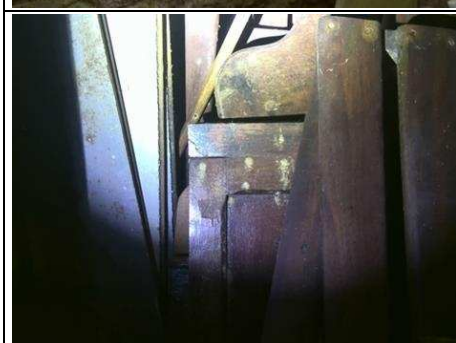
Photo n° PhTer002
Localisation : Sous-Sol - Cave 1
Ouvrage : Arbalétrier
Parasite : Insectes à larves xylophages
Indices : orifices obturés ou non, présence de vermoulure (présence sur des débris bois au sol)
Localisation sur croquis : 002

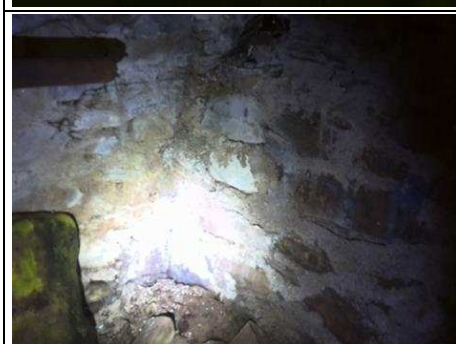
Photo n° PhTer003
Localisation : Sous-Sol - Cave 2
Ouvrage : Mur - pierres
Informations complémentaires : Présence de salpêtre, Présence d'une forte humidité (point valable pour le plafond également)
Localisation sur croquis : 003

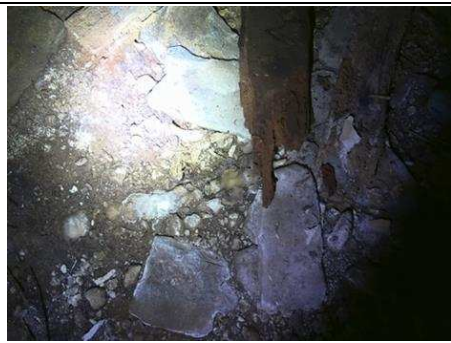
Photo n° PhTer004
Localisation : Sous-Sol - Cave 2
Ouvrage : Sol - terre battue et débris
Parasite : --- Champignons lignivores ---
Indices : dégradation du bois, présence de fructification (présence sur des débris bois au sol)
Localisation sur croquis : 004

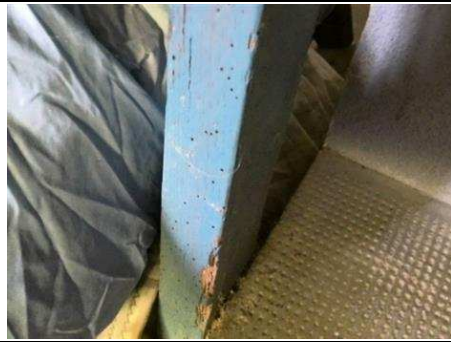
Photo n° PhTer005
Localisation : Rez de jardin - Garage
Ouvrage : Garde corps - bois et peinture
Parasite : Insectes à larves xylophages
Indices : orifices obturés ou non (présence sur tout l'élément concerné)
Localisation sur croquis : 005

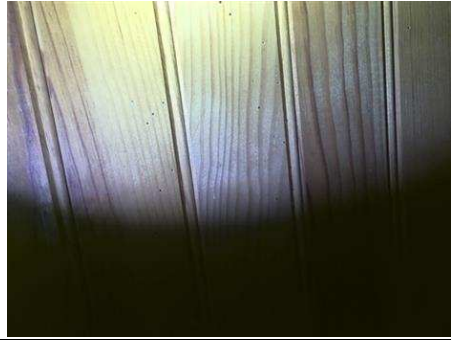
Photo n° PhTer006
Localisation : Rez de jardin - Garage
Ouvrage : Mur - lambris bois et Vernis
Parasite : Insectes à larves xylophages
Indices : orifices obturés ou non (présence sur tout l'élément concerné)
Localisation sur croquis : 006

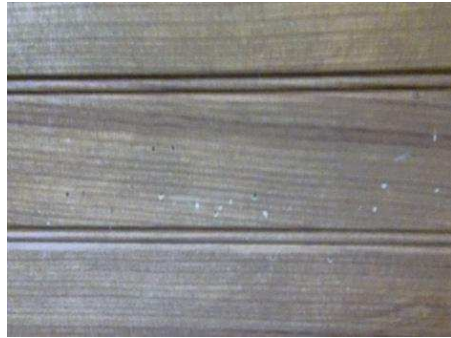
Photo n° PhTer007
Localisation : Rez de jardin - Garage
Ouvrage : Plafond - Lambris bois et Vernis
Parasite : Insectes à larves xylophages
Indices : orifices obturés ou non (présence sur tout l'élément concerné)
Localisation sur croquis : 007

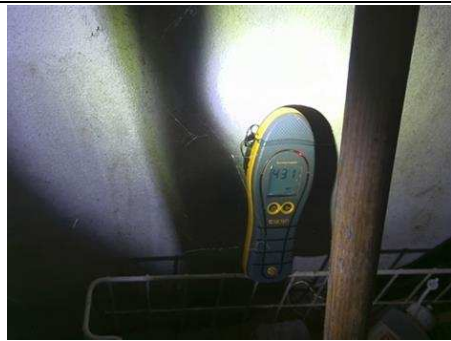
Photo n° PhTer008
Localisation : Rez de jardin - Garage
Ouvrage : Mur - maçonnerie
Informations complémentaires : Hygrométrie de surface mesurée supérieure à 25%, Présence de remontées capillaires
Localisation sur croquis : 008

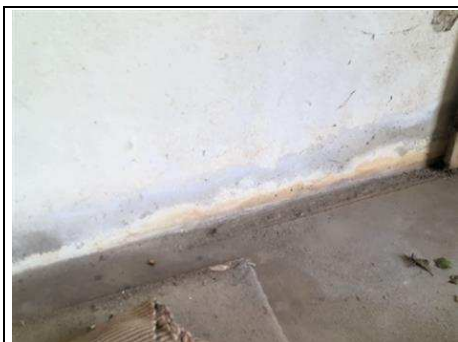
Photo n° PhTer008
Localisation : Rez de jardin - Garage
Ouvrage : Mur - maçonnerie
Informations complémentaires : Hygrométrie de surface mesurée supérieure à 25%, Présence de remontées capillaires
Localisation sur croquis : 008

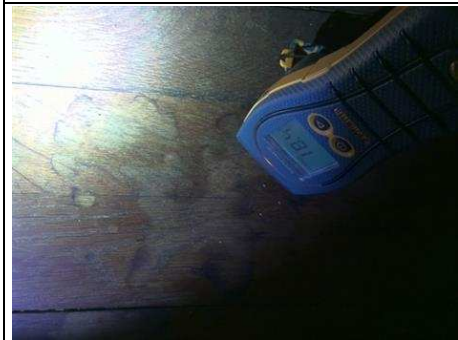
Photo n° PhTer009
Localisation : Rez de Chaussée - Séjour
Ouvrage : Sol - béton et Parquet
Informations complémentaires : Hygrométrie de surface égale à 18,4 %, Présence de traces d'infiltration
Localisation sur croquis : 009

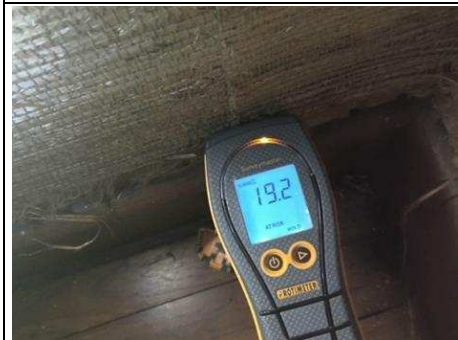
Photo n° PhTer010
Localisation : Rez de Chaussée - Séjour
Ouvrage : Mur - plâtre et Tapisserie
Informations complémentaires : Hygrométrie de surface égale à 19,2 %
Localisation sur croquis : 010

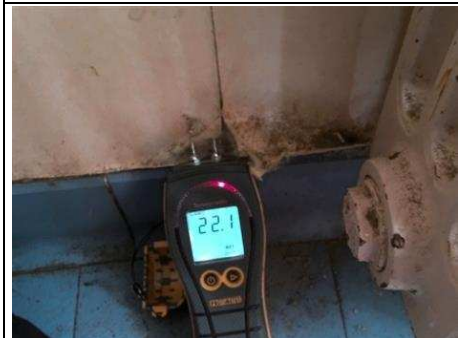
Photo n° PhTer011
Localisation : Rez de Chaussée - Cuisine
Ouvrage : Mur - plâtre et papier peint et faïence
Informations complémentaires : Hygrométrie de surface égale à 22,1 %
Localisation sur croquis : 011

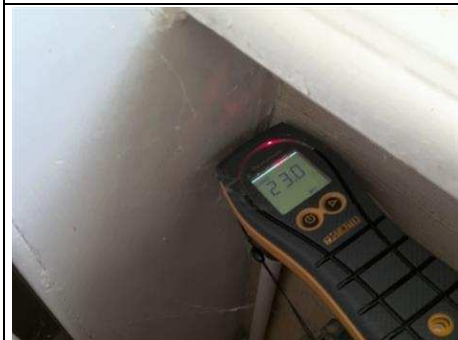
Photo n° PhTer012
Localisation : Rez de Chaussée - Bureau
Ouvrage : Mur - plâtre et Tapisserie
Informations complémentaires : Hygrométrie de surface égale à 23% au niveau de l'embrasure de fenêtre, Présence de moisissures sur les murs
Localisation sur croquis : 012

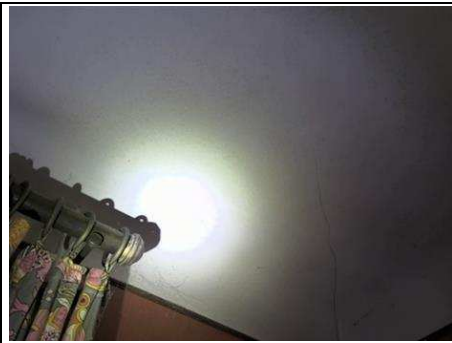
Photo n° PhTer013
Localisation : Rez de Chaussée - Chambre 1
Ouvrage : Aluminium laqué
Informations complémentaires : Présence de moisissures sur les plafonds
Localisation sur croquis : 013

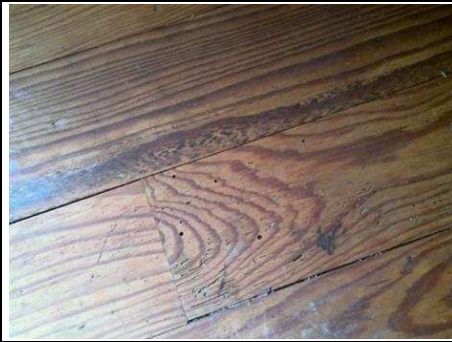
Photo n° PhTer014
Localisation : Rez de Chaussée - Chambre 1
Ouvrage : Sol - béton et Parquet
Parasite : Insectes à larves xylophages
Indices : orifices obturés ou non (présence sur tout l'élément concerné)
Localisation sur croquis : 014

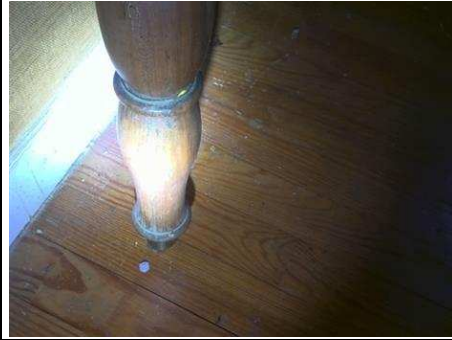
Photo n° PhTer015
Localisation : Rez de Chaussée - Bureau
Ouvrage : Sol - béton et Parquet
Parasite : Insectes à larves xylophages
Indices : orifices obturés ou non (présence sur tout l'élément concerné)
Localisation sur croquis : 015

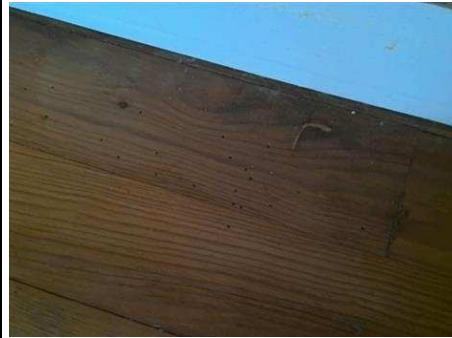
Photo n° PhTer016
Localisation : Etage 1 - Dgt
Ouvrage : Sol - plancher inconnu et Parquet
Parasite : Insectes à larves xylophages
Indices : orifices obturés ou non (présence sur tout l'élément concerné)
Localisation sur croquis : 016

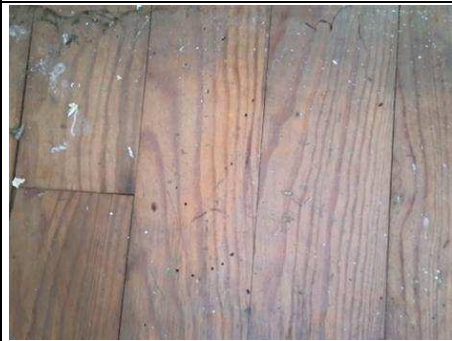
Photo n° PhTer017
Localisation : Etage 1 - Chambre 2
Ouvrage : Sol - plancher inconnue et Parquet
Parasite : Insectes à larves xylophages
Indices : orifices obturés ou non (présence sur tout l'élément concerné)
Localisation sur croquis : 017

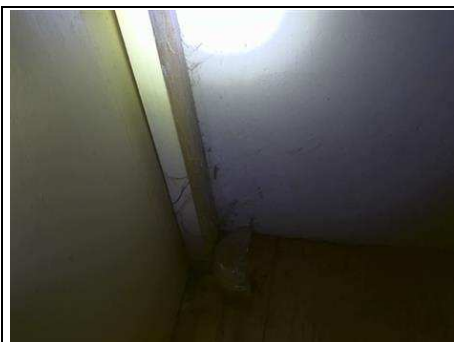
Photo n° PhTer018
Localisation : Etage 1 - PI 2
Ouvrage : Porte - bois et Peinture
Parasite : Insectes à larves xylophages
Indices : orifices obturés ou non, présence de vermoiture (présence sur tout l'élément concerné)
Localisation sur croquis : 018

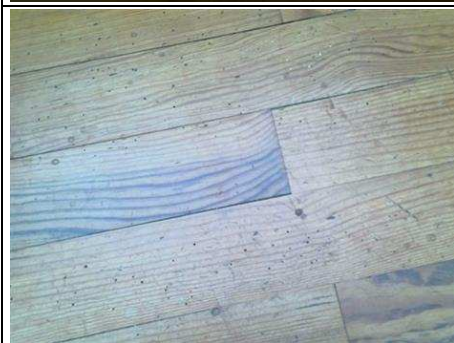
Photo n° PhTer019
Localisation : Etage 1 - Chambre 3
Ouvrage : Sol - plancher inconnue et Parquet
Parasite : Insectes à larves xylophages
Indices : orifices obturés ou non (présence sur tout l'élément concerné)
Localisation sur croquis : 019

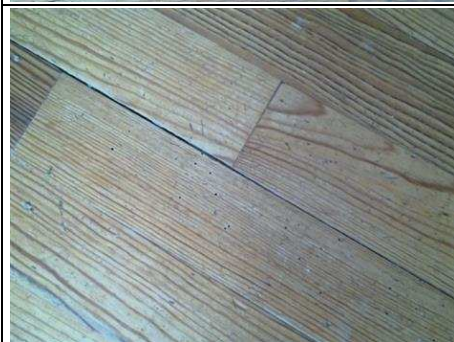
Photo n° PhTer020
Localisation : Etage 1 - Chambre 4
Ouvrage : Sol - plancher inconnue et Parquet
Parasite : Insectes à larves xylophages
Indices : orifices obturés ou non (présence sur tout l'élément concerné)
Localisation sur croquis : 020

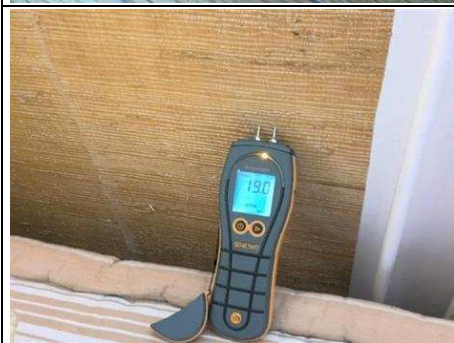
Photo n° PhTer021
Localisation : Etage 1 - Chambre 4
Ouvrage : Mur - plâtre et Tapisserie
Informations complémentaires : Hygrométrie de surface égale à 19 %
Localisation sur croquis : 021

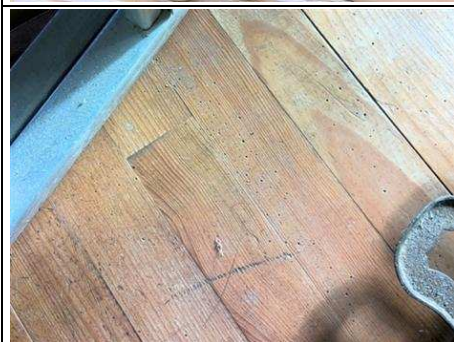
Photo n° PhTer022
Localisation : Etage 1 - Palier
Ouvrage : Sol - plancher inconnu et Parquet
Parasite : Insectes à larves xylophages
Indices : orifices obturés ou non (présence sur tout l'élément concerné)
Localisation sur croquis : 022

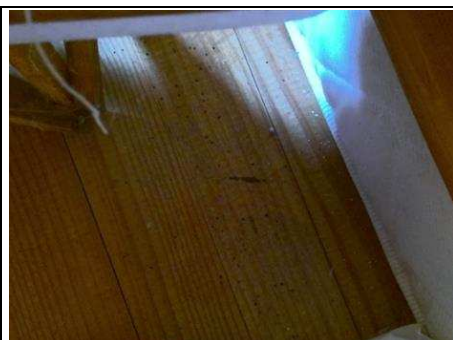
Photo n° PhTer023
Localisation : Etage 1 - Rangement
Ouvrage : Sol - plancher inconnue et Parquet
Parasite : Insectes à larves xylophages
Indices : orifices obturés ou non (présence sur tout l'élément concerné)
Localisation sur croquis : 023

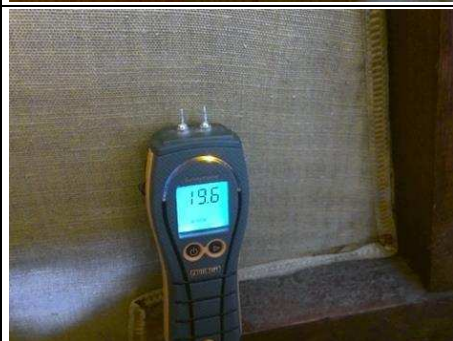
Photo n° PhTer024
Localisation : Etage 1 - Chambre 5
Ouvrage : Mur - plâtre et tissu mural et pièce de charpente bois
Informations complémentaires : Hygromètre de surface égale à 19,6%, Présence de moisissures sur les murs
Localisation sur croquis : 024

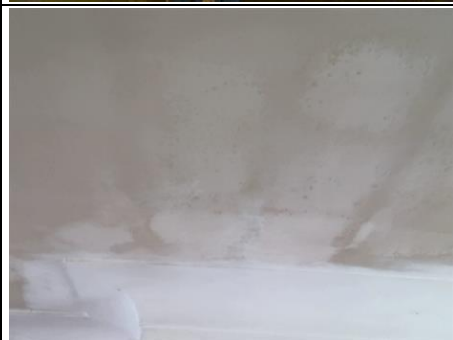
Photo n° PhTer025
Localisation : Rez de Chaussée - Séjour
Ouvrage : Plafond - plâtre et Peinture
Informations complémentaires : Présence de moisissures sur les murs
Localisation sur croquis : 025

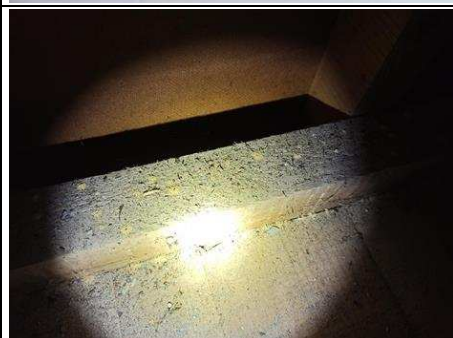
Photo n° PhTer026
Localisation : Etage 2 - Combles
Ouvrage : Sol - brique plafonnière et solives bois et Parquet (sur une petite partie)
Parasite : Insectes à larves xylophages
Indices : orifices obturés ou non, présence de vermoulure (présence sur tout l'élément concerné)
Localisation sur croquis : 026

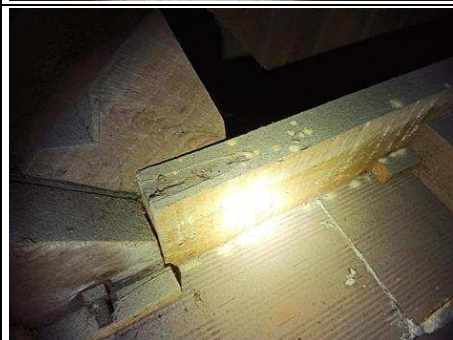
Photo n° PhTer026
Localisation : Etage 2 - Combles
Ouvrage : Sol - brique plafonnière et solives bois et Parquet (sur une petite partie)
Parasite : Insectes à larves xylophages
Indices : orifices obturés ou non, présence de vermoulure (présence sur tout l'élément concerné)
Localisation sur croquis : 026

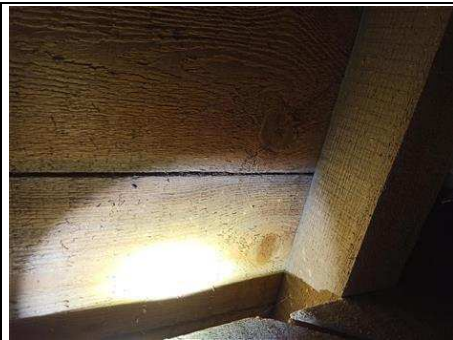
Photo n° PhTer027
Localisation : Etage 2 - Combles
Ouvrage : Plafond - voliges bois et charpente bois
Parasite : Insectes à larves xylophages
Indices : orifices obturés ou non, présence de vermoulure (présence sur tout l'élément concerné)
Localisation sur croquis : 027

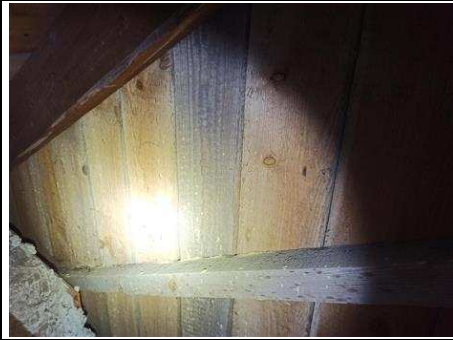
Photo n° PhTer027
Localisation : Etage 2 - Combles
Ouvrage : Plafond - voliges bois et charpente bois
Parasite : Insectes à larves xylophages
Indices : orifices obturés ou non, présence de vermoulure (présence sur tout l'élément concerné)
Localisation sur croquis : 027
