Dossier Technique Immobilier

Numéro de dossier : AP/PCO/2023/03/413
Date du repérage : 06/04/2023

Désignation du ou des bâtiments
<p><i>Localisation du ou des bâtiments :</i> Département : ... Loire-Atlantique Adresse : 333 La Ricarderie Commune : 44521 OUDON (France)</p> <p>Désignation et situation du ou des lot(s) de copropriété : Lot numéro Non communiqué</p> <p>Périmètre de repérage : Ensemble de la propriété</p>

Rapport de mission de repérage des matériaux et produits contenant de l'amiante pour l'établissement du constat établi à l'occasion de la vente d'un immeuble bâti (listes A et B de l'annexe 13-9 du Code de la Santé publique)

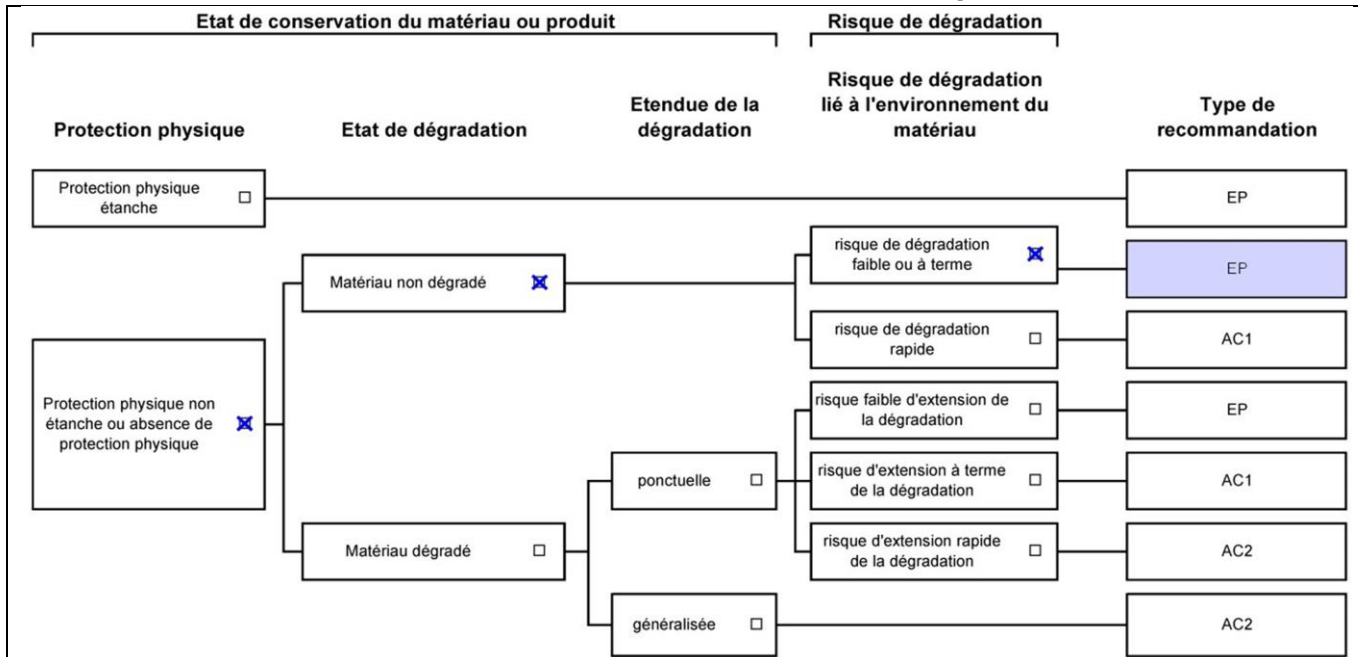
Localisation	Identifiant + Description	Conclusion (justification)	Etat de conservation** et préconisations*	Photo
Extérieur - Garage; Extérieur - Atelier; Extérieur - Cave; Extérieur - Grenier	<u>Identifiant:</u> M002 <u>Description:</u> Plaques (fibres-ciment) <u>Liste selon annexe.13-9 du CSP:</u> B	Présence d'amiante (Sur jugement de l'opérateur)	Matériau non dégradé Résultat EP** Préconisation : Il est recommandé de réaliser une évaluation périodique.

Dossier n° AP/PCO/2023/03/413
 Date de l'évaluation : 06/04/2023
 Bâtiment / local ou zone homogène : Extérieur - Garage; Extérieur - Atelier; Extérieur - Cave; Extérieur - Grenier
 Identifiant Matériau : M002
 Matériau : Plaques (fibres-ciment)
 Résultat EP : Il est recommandé de réaliser une évaluation périodique.

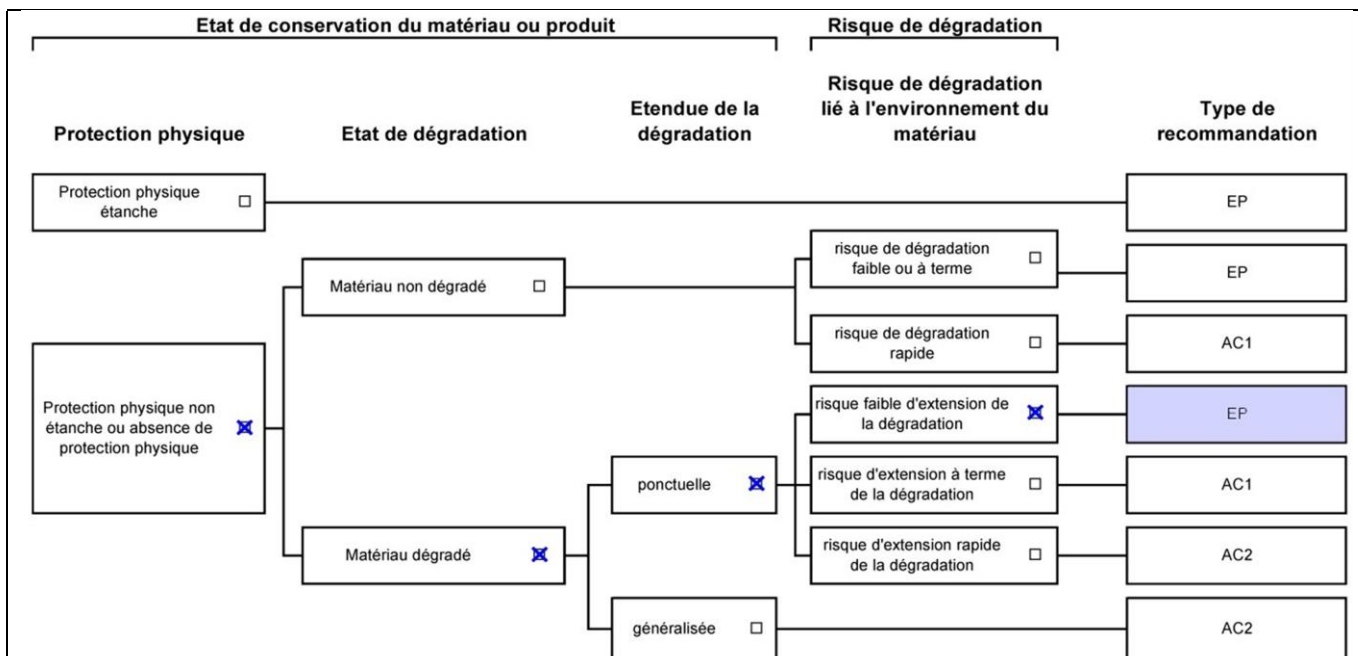
Pignon extérieur	<u>Identifiant:</u> M003 <u>Description:</u> Ardoises (fibres-ciment) <u>Liste selon annexe.13-9 du CSP:</u> B	Présence d'amiante (sur jugement de l'opérateur)	Matériau dégradé (étendue ponctuelle) Résultat EP** Préconisation : Il est recommandé de réaliser une évaluation périodique.

Dossier n° AP/PCO/2023/03/413
 Date de l'évaluation : 06/04/2023
 Bâtiment / local ou zone homogène : Pignon extérieur
 Identifiant Matériau : M003
 Matériau : Ardoises (fibres-ciment)
 Résultat EP : Il est recommandé de réaliser une évaluation périodique.

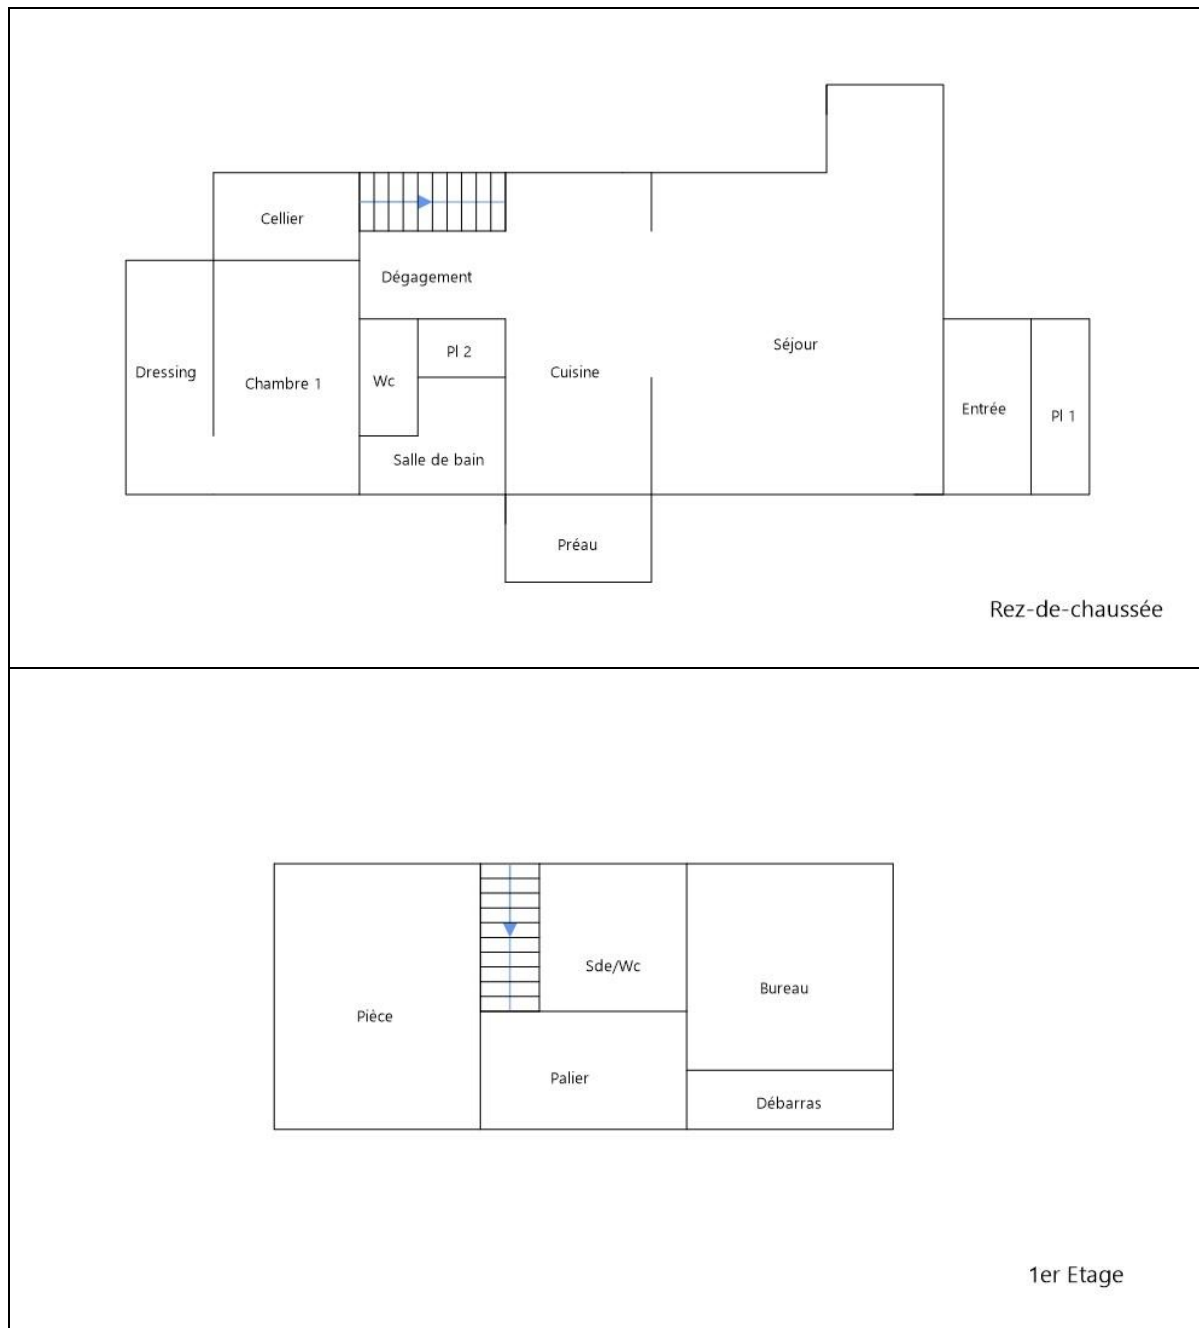
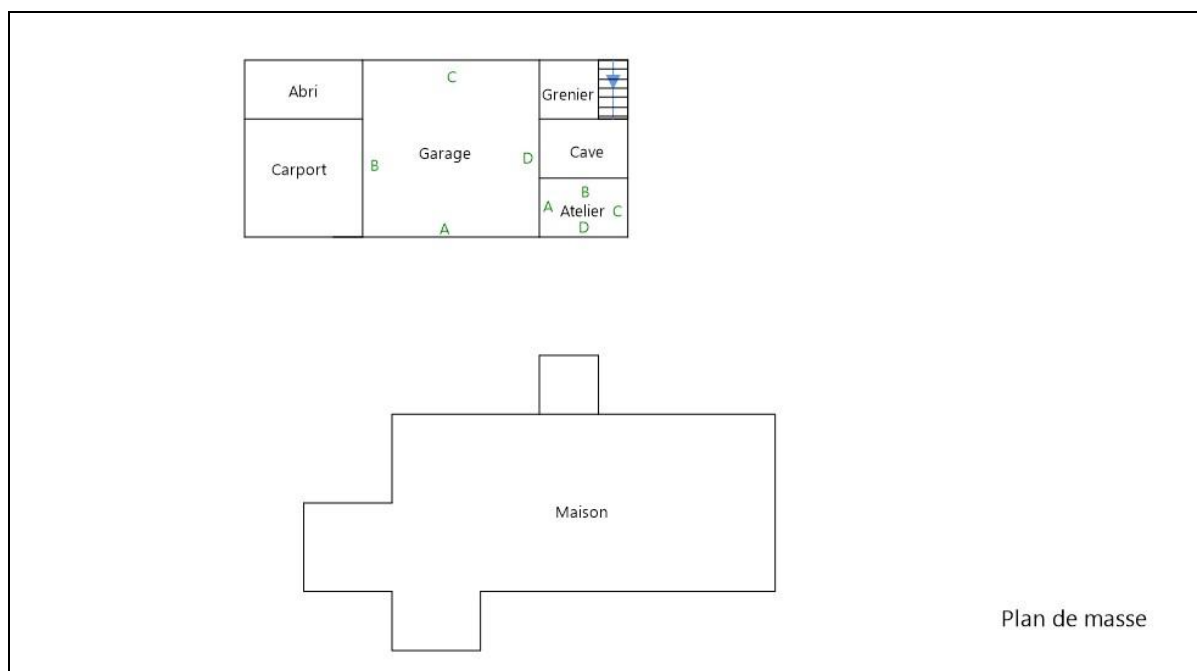
Localisation des mesures sur croquis de repérage

19					partie haute (> 1 m)	0,5			
20	B	Volet extérieur	Métal	Peinture	partie basse (< 1 m)	4,6	Dégradé (Ecaillage)	3

30					partie haute (> 1 m)	0,6			
31	D	Huisserie Fenêtre extérieure (F1)	Bois	peinture	partie basse (< 1 m)	0,6		0	
32					partie haute (> 1 m)	0,8			
33	D	Volet extérieur	Métal	Peinture	partie basse (< 1 m)	4.6	Dégradé (Ecaillage)	3

Du fait de la présence de revêtements contenant du plomb au-delà des seuils en vigueur et de la nature des dégradations constatées (dégradé) sur certaines unités de diagnostic et en application de l'article L. 1334-9 du code de la santé publique, le propriétaire du bien, objet de ce constat, doit effectuer les travaux appropriés pour supprimer l'exposition au plomb, tout en garantissant la sécurité des occupants. Il doit également transmettre une copie complète du constat, annexes comprises, aux occupants de l'immeuble ou de la partie d'immeuble concernée et à toute personne amenée à effectuer des travaux dans cet immeuble ou la partie d'immeuble concernée.
