DPE Diagnostic de performance énergétique (logement)

N°ADEME : [2322E1339244I](#)
Etabli le : 22/04/2023
Valable jusqu'au : 21/04/2033

Adresse : **5 rue de la champagne**
22000 ST BRIEUC (France)

Type de bien : Maison Individuelle
Année de construction : 1948 - 1974
Surface habitable : **66,91 m²**

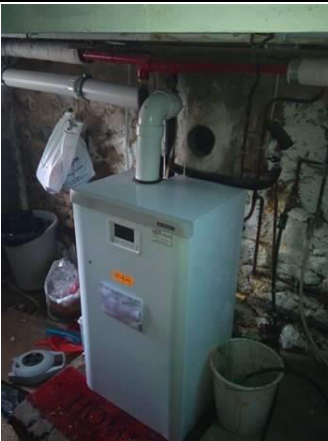
<p>Photo n° PhGaz001 Localisation : Cave Chaudière FRISQUET (Type : Etanche)</p>

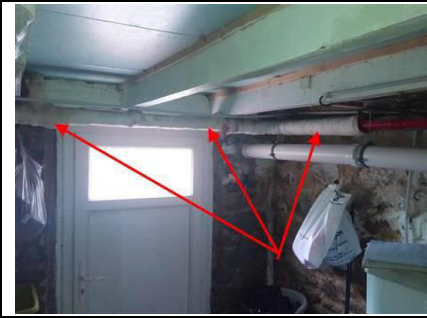
Photo n° PhA002
 Localisation : Sous-Sol - Cave
 Ouvrage : Flocages, Calorifugeages, Faux plafonds
 Partie d'ouvrage : Calorifugeages
 Description : Calorifugeages
 Localisation sur croquis : M002

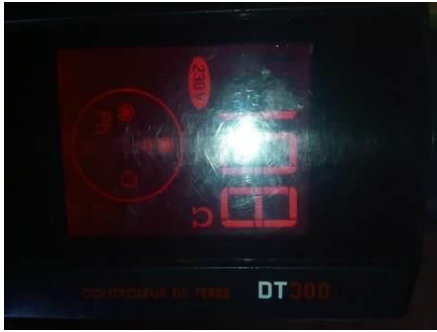
Photo PhEle004

Libellé de l'anomalie : B3.3.1 d La valeur de la résistance de la prise de terre n'est pas adaptée au courant différentiel résiduel (sensibilité) du ou des dispositifs différentiels protégeant l'ensemble de l'installation électrique.

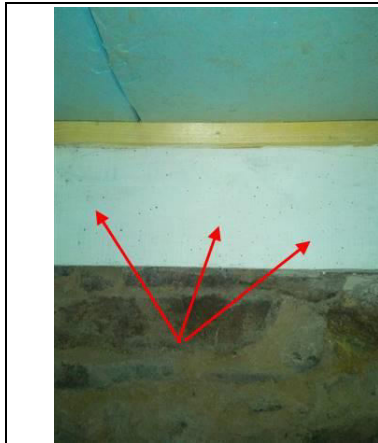
Photo n° PhTer001
Localisation : Sous-Sol - Cave
Ouvrage : Plafond - Bois et styrodur
Parasite : Anobium punctatum (Petites vrillettes)
Indices : présence de trous de sortie
Informations complémentaires : plancher haut non visible recouvert styrodur

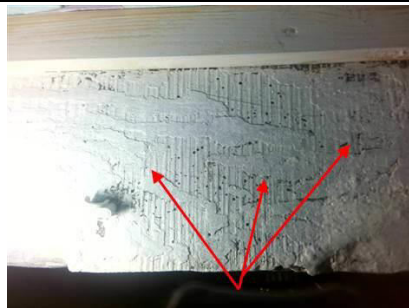
Photo n° PhTer001
Localisation : Sous-Sol - Cave
Ouvrage : Plafond - Bois et styrodur
Parasite : Anobium punctatum (Petites vrillettes)
Indices : présence de trous de sortie
Informations complémentaires : plancher haut non visible recouvert styrodur

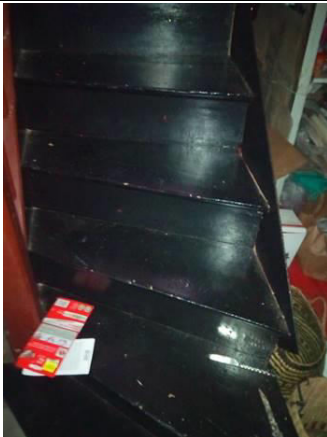
Photo n° PhTer002
Localisation : Sous-Sol - Cave
Ouvrage : Escalier bois
Parasite : Anobium punctatum (Petites vrillettes)
Indices : présence de trous de sortie

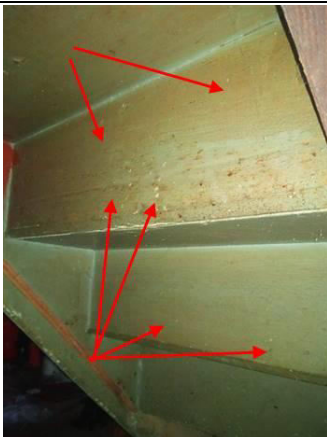
Photo n° PhTer002
Localisation : Sous-Sol - Cave
Ouvrage : Escalier bois
Parasite : Anobium punctatum (Petites vrillettes)
Indices : présence de trous de sortie

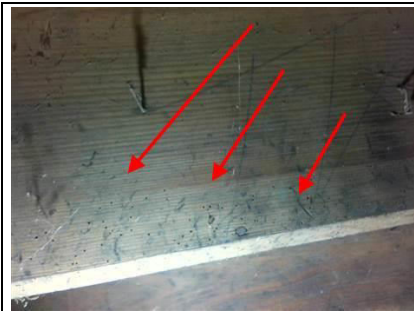
Photo n° PhTer002
Localisation : Sous-Sol - Cave
Ouvrage : Escalier bois
Parasite : Anobium punctatum (Petites vrillettes)
Indices : présence de trous de sortie

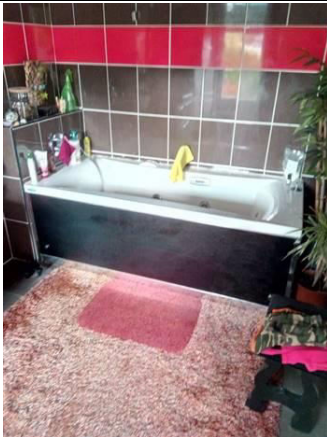
RdC - Salle de bain		Présence d'équipements sanitaires de type baignoire/douche impanté sur plancher : veiller au bon entretien des joints afin d'éviter toute infiltration d'humidité dans la structure.

Photo n° PhTer004
Localisation : RdC - Salle de bain
Informations complémentaires : Présence d'équipements sanitaires de type baignoire/douche impanté sur plancher : veiller au bon entretien des joints afin d'éviter toute infiltration d'humidité dans la structure.

Nous vous recommandons de faire appel à un homme de l'art afin de contrôler l'étanchéité de la toiture afin d'éviter toute infiltration. Nous vous recommandons de veiller au bon entretien des joints des équipements sanitaires (baignoire) implantés sur plancher bois afin d'éviter toute infiltration.

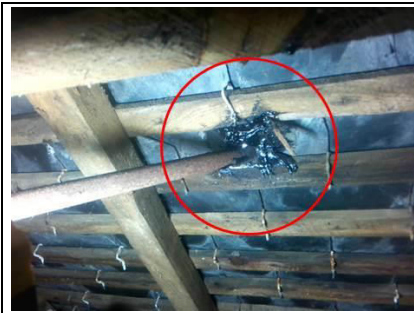
Photo n° PhTer007
Localisation : Combles - Combles
Ouvrage : Lambourdes, charpente bois, Panne, trémis trappe
Parasite : Anobium punctatum (Petites vrillettes)
Indices : présence de trous de sortie
Informations complémentaires : Coté rue, présence d'une étanchéité caoutchouteuse présentant un léger "trou" de lumière

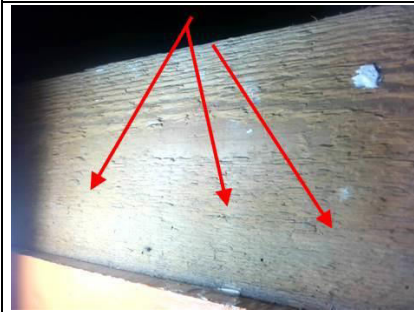
Photo n° PhTer008
Localisation : Combles - Combles
Ouvrage : Lambourdes, charpente bois, Panne, trémis trappe
Parasite : Anobium punctatum (Petites vrillettes)
Indices : présence de trous de sortie
Informations complémentaires : Coté rue, présence d'une étanchéité caoutchouteuse présentant un léger "trou" de lumière

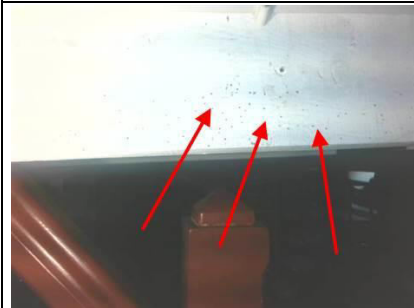
Photo n° PhTer001
Localisation : Sous-Sol - Cave
Ouvrage : Plafond - Bois et styrodur
Parasite : Anobium punctatum (Petites vrillettes)
Indices : présence de trous de sortie
Informations complémentaires : plancher haut non visible recouvert styrodur

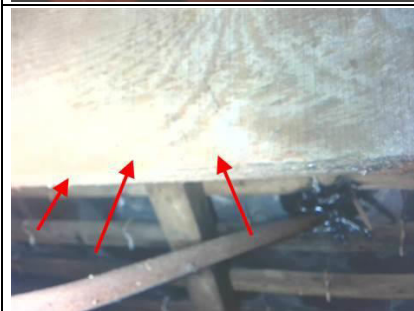
Photo n° PhTer008
Localisation : Combles - Combles
Ouvrage : Lambourdes, charpente bois, Panne, trémis trappe
Parasite : Anobium punctatum (Petites vrillettes)
Indices : présence de trous de sortie
Informations complémentaires : Coté rue, présence d'une étanchéité caoutchouteuse présentant un léger "trou" de lumière
