Dossier de Diagnostic Technique

MISSION N° : 350601212

Adresse : **1 RUE DES TENNIS**
 Ville : **35800 DINARD**

Type : Maison	Nbre pièces :	Lot :
Cadastre : AX 222	Bâtiment :	Lot secondaire :
Porte :	Date de visite : 06/10/2022	Escalier :
Accompagnateur : PAS D'ACCOMPAGNATEUR	Opérateur : HUE Corentin	Étage :

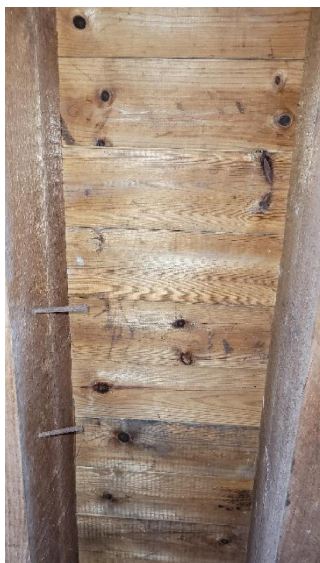
Garage 01 (Plancher haut) : Présence de traces de petites vrillettes avec altération biologique Vermoulures, Trous de sortie circulaires.

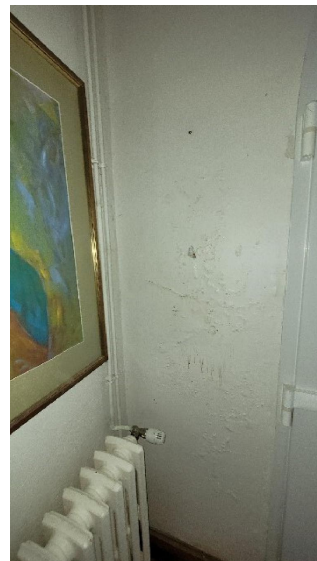
Entrée (Murs) : Enduit cloqué soufflé

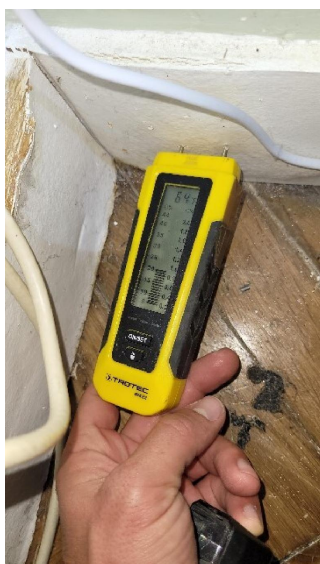
Chambre 01 (Plinthes) : Taux d'humidité 22%. Risque de développement de champignons lignivores.

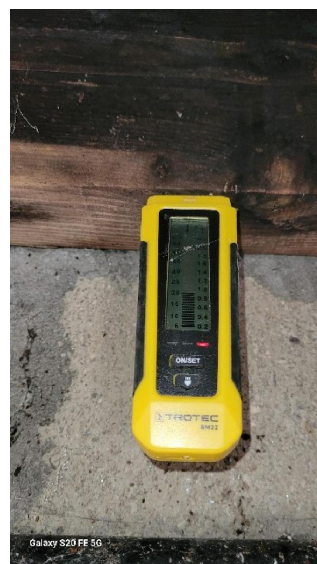
Garage 02 (Charpente) : Taux d'humidité 22%. Risque de développement de champignons lignivores.

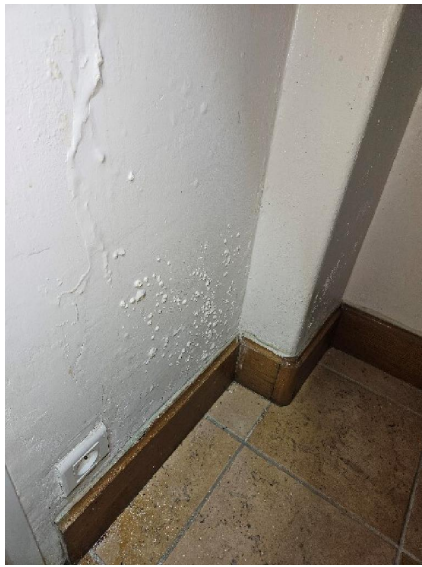
Entrée : Cloquage des murs. Présence de salpêtre signe d'une humidité importante

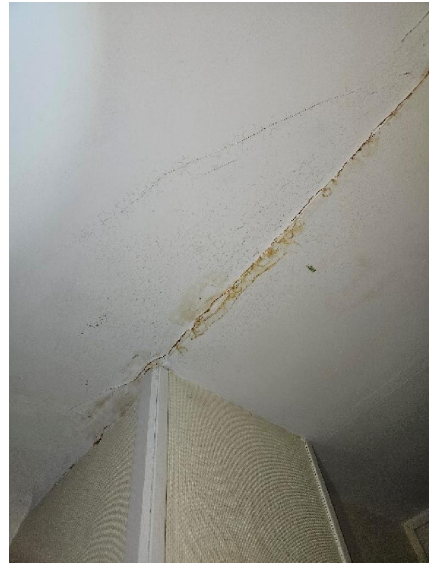
Degagement 01 : Présence de traces d'humidité

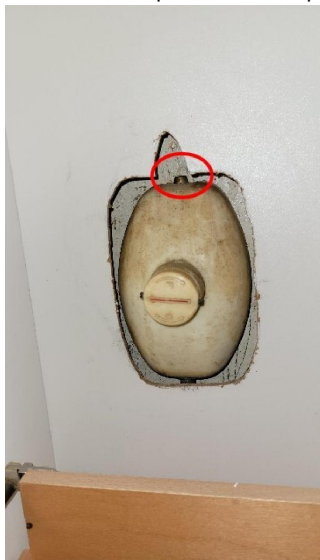
8b : l'extrémité du robinet de commande ou de la tuyauterie en attente n'est pas obturée.
Observation : Cuisine 01 :

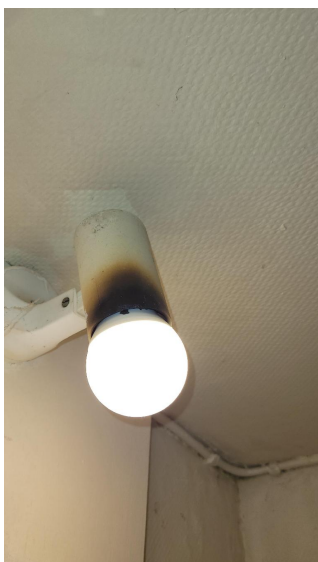
Observation : Local 01 :

B.4.3 h) : Des conducteurs ou des appareillages présentent des traces d'échauffement.
