ASSAINISSEMENT

Date du repérage : 30/05/2023
Numéro de dossier : 2305-1777-C

Localisation du ou des bâtiments :
Département : **Seine-et-Marne**
Adresse : **25 Rue des Mardelles**
Commune : **77000 LIVRY SUR SEINE**

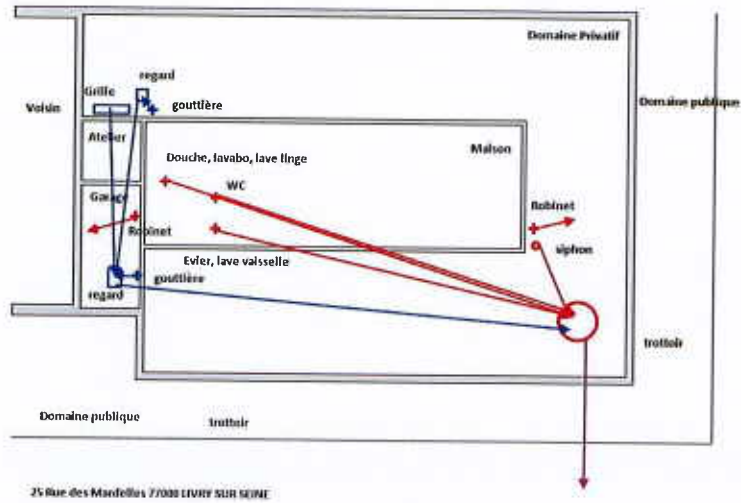
Plan de masse

Constatations diverses : non séparativité des EU et EP en domaine privé entraînant le raccordement des EP sur réseau unitaire.

Pièce concernée	Élément contrôlé	Nombre	Spécifique	Conforme	Observation
	Grille	1	Rejet dans unitaire	Non Conforme	
	Gouttière arrière	1	Rejet dans unitaire	Non Conforme	
	Gouttière avant	1	Rejet dans unitaire	Non Conforme
