RAPPORT N°3 RAPPORT DEFINITIF

CATASTROPHE NATURELLE SÉCHERESSE

Date : 10/12/2024

Assureur	AXA France
Références sinistre	0000014273928073
Police n°	0000020807506704
Assuré	Thibaud TULON
Références LCS	23LCS411529
Expert	François-Xavier QUENTIER
Assistante	Coralie FIGUEROA
Nature du sinistre	Cat Nat Sécheresse
Date de survenance	Été 2022
Lieu du sinistre	3 Chemin De La Pommeraie 37190 DRUYE
Date de la mission	24/11/2023
Date de la prise de contact	24/11/2023
Date de la 1 ^{ère} visite / EAD	25/01/2024
Cas	Cas n°4 Nécessité de créer des fondations spéciales ou de mettre en œuvre tout autre moyen permettant de stabiliser le sol
Enjeu du dossier	133 721 €

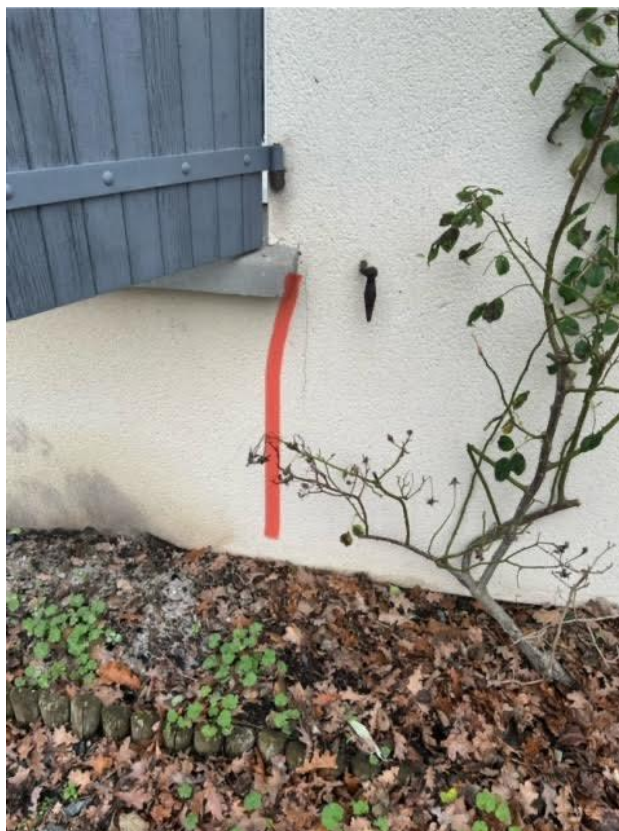
Désordre N° 1	
Date d'apparition :	Été 2022
Localisation :	Extérieur
Emplacement :	Est
Epaisseur :	Fissure 2 mm
Situation :	Façade
Description :	Fissure verticale amorcée au niveau de l'appui de fenêtre d'une chambre et se prolongeant jusqu'au soubassement.
Analyse de l'expert :	Contraintes mécaniques par différentiel de charges.

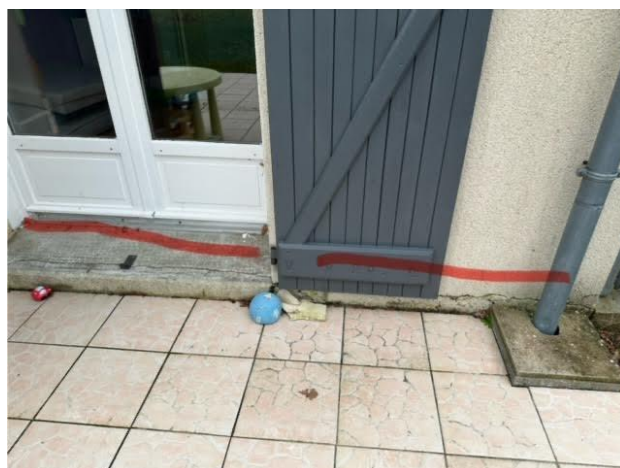
Désordre N° 2	
Date d'apparition :	Été 2022
Localisation :	Extérieur
Emplacement :	Ouest
Epaisseur :	Fissure 4 mm
Situation :	Façade
Description :	Fissuration du seuil d'une porte fenêtre de chambre se prolongeant sur la façade horizontalement. Continuité de la fissure évoquée dans les désordres n°4, n°7, n°9, n°10, n°11
Analyse de l'expert :	Désordre lié un tassement différentiel du sol d'assise de fondation

Les désordres constatés **n°2, n°4, n°6, n°7, n°8, n°9, n°10, n°11**, résultent d'un tassement différentiel du sol d'assise des fondations et pour lesquels nous préconisons un traitement des traitements des fissures.

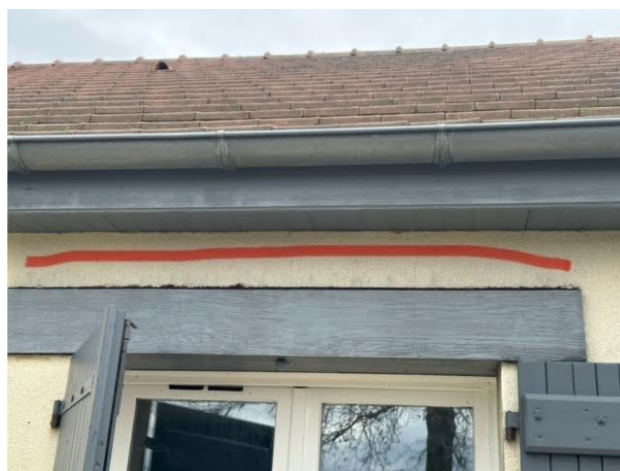
Désordre N° 3	
Date d'apparition :	Été 2022
Localisation :	Extérieur
Emplacement :	Ouest
Epaisseur :	Fissure 3 mm
Situation :	Façade
Description :	Fissure horizontale entre le bois de parement recouvrant le linteau en béton de la porte fenêtrée et le revêtement façade.
Analyse de l'expert :	Hétérogénéité des matériaux. Il s'agit de contraintes mécaniques d'origine structurelle

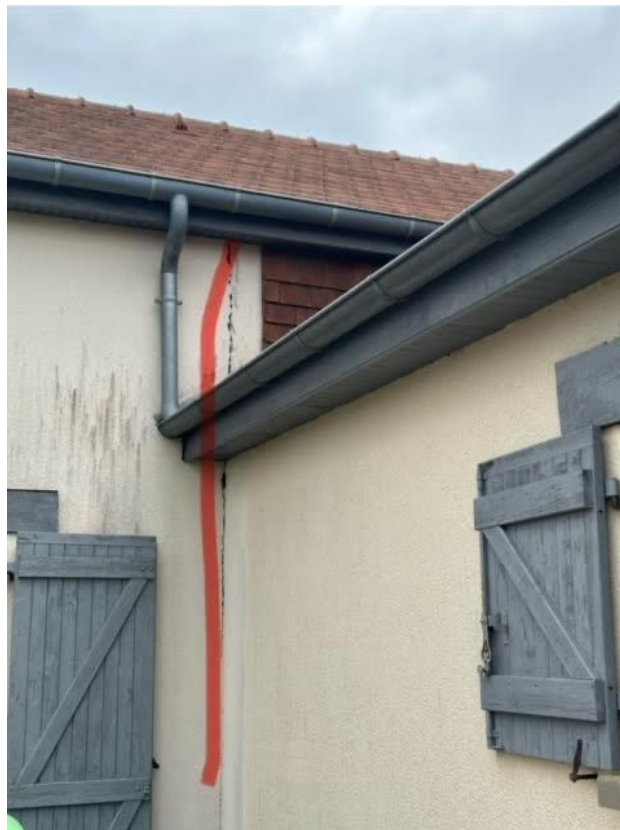
Désordre N° 4	
Date d'apparition :	Été 2022
Localisation :	Extérieur
Emplacement :	Ouest
Epaisseur :	Lézarde entre 1 et 2 cm
Situation :	Façade
Description :	Lézarde verticale à la jonction de deux corps de bâtiments émanant du soubassement et se prolongeant jusqu'à la façade.
Analyse de l'expert :	Désordre lié un tassement différentiel du sol d'assise de fondation

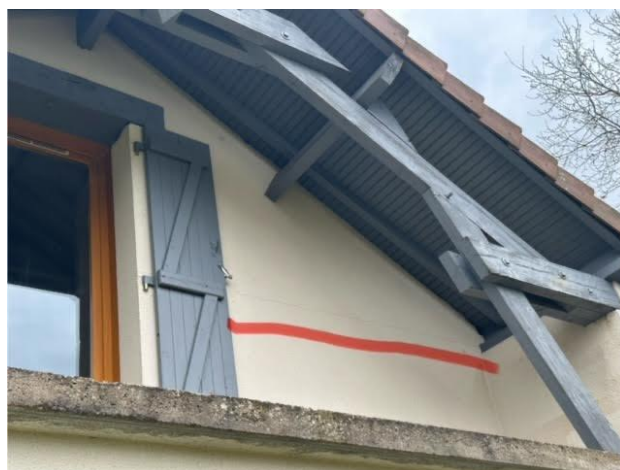
Désordre N° 5	
Date d'apparition :	Été 2022
Localisation :	Extérieur
Emplacement :	Ouest
Epaisseur :	Fissure 3 mm
Situation :	Façade
Description :	Fissure horizontale amorcée au niveau d'un angle rentrant de la façade et se prolongeant jusqu'à l'encadrement de la porte fenêtrée de l'étage.
Analyse de l'expert :	Contraintes mécaniques d'origine structurelle

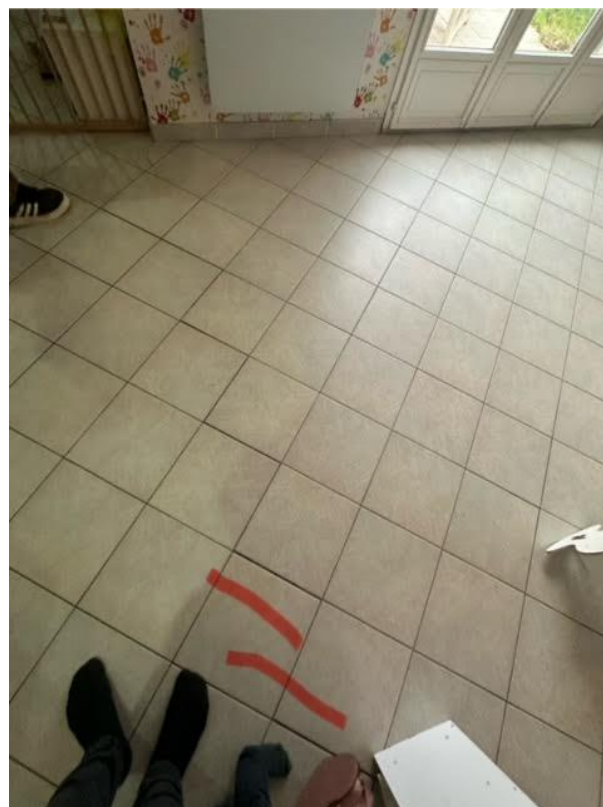
Désordre N° 6	
Date d'apparition :	Été 2022
Localisation :	Espace jeux enfants- salle de vie
Epaisseur :	Décalage 2 à 3 mm
Description :	<p>Décalage observé entre les carreaux du carrelage au sol.</p> <p>Ces carreaux se trouvent à la jonction entre la plus ancienne de la maison et l'extension réalisée.</p>
Analyse de l'expert :	Désordre lié un tassement différentiel du sol d'assise de fondation

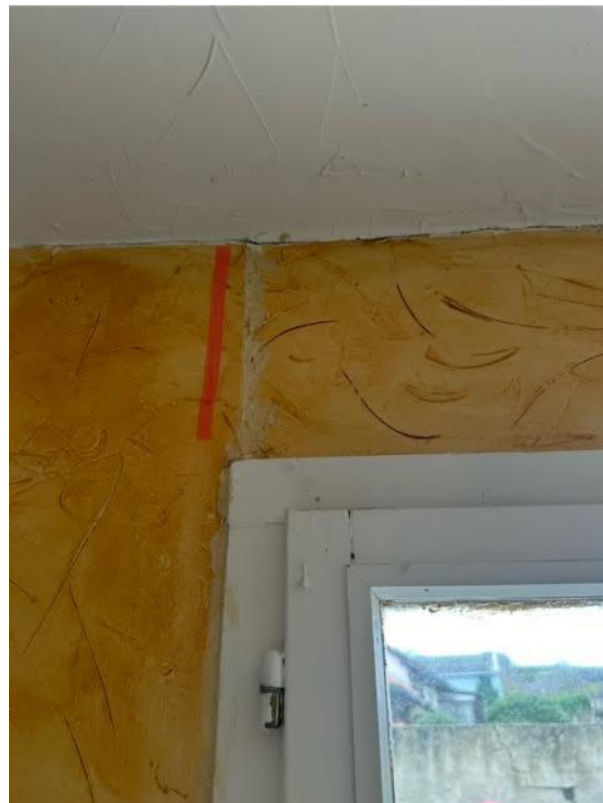
Désordre N° 7	
Date d'apparition :	Été 2022
Localisation :	Espace jeux enfants- salle de vie
Epaisseur :	Fissure 4 mm
Description :	Fissure verticale amorcée dans le haut gauche de la porte fenêtre de la salle de vie et se prolongeant sur le doublage en plâtre jusqu'en tête du mur périphérique Désordre situé dans le même périmètre que les désordres n°9, n°10, n°11
Analyse de l'expert :	Désordre lié un tassement différentiel du sol d'assise de fondation

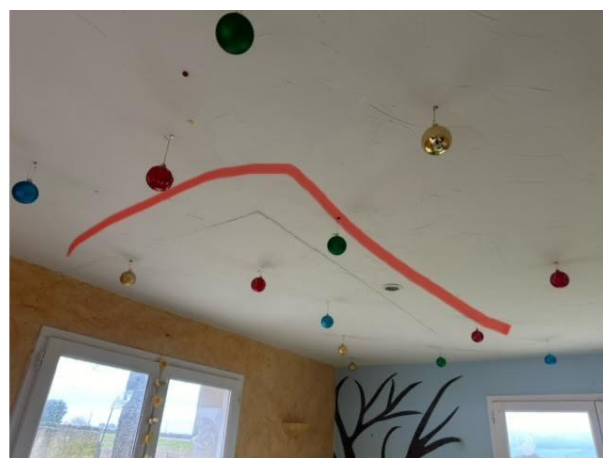
Désordre N° 8	
Date d'apparition :	Été 2022
Localisation :	Espace jeux enfants - salle de vie
Epaisseur :	Fissure 3 mm
Description :	Fissuration du faux plafond en plâtre de la salle de vie.
Analyse de l'expert :	Désordre lié un tassement différentiel du sol d'assise de fondation

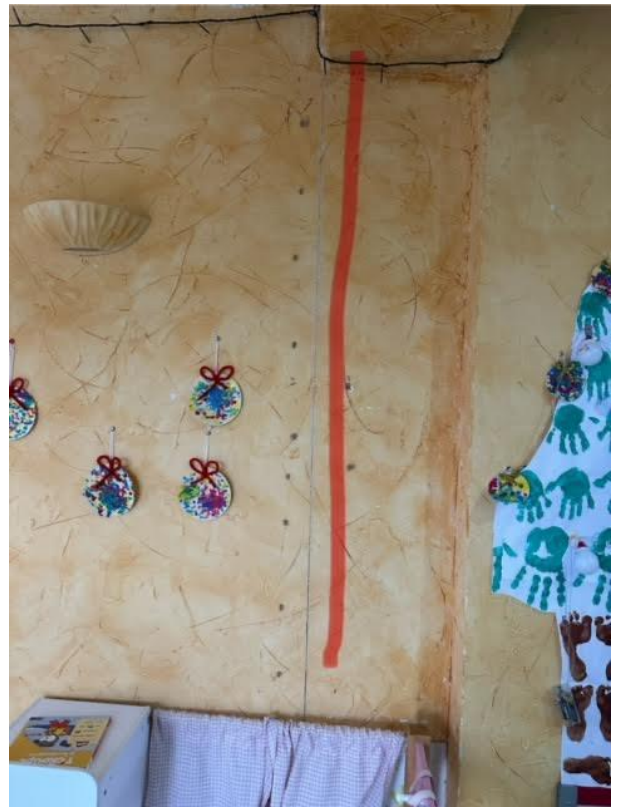
Désordre N° 9	
Date d'apparition :	Été 2022
Localisation :	Espace jeux enfants- salle de vie
Epaisseur :	Lézarde 1 cm
Description :	<p>Lézarde verticale émanant du soubassement et prolongeant sur le doublage en plâtre jusqu'en tête de mur. Lézarde située à la jonction entre l'extension et la partie la plus ancienne de la maison.</p>
Analyse de l'expert :	Désordre lié un tassement différentiel du sol d'assise de fondation

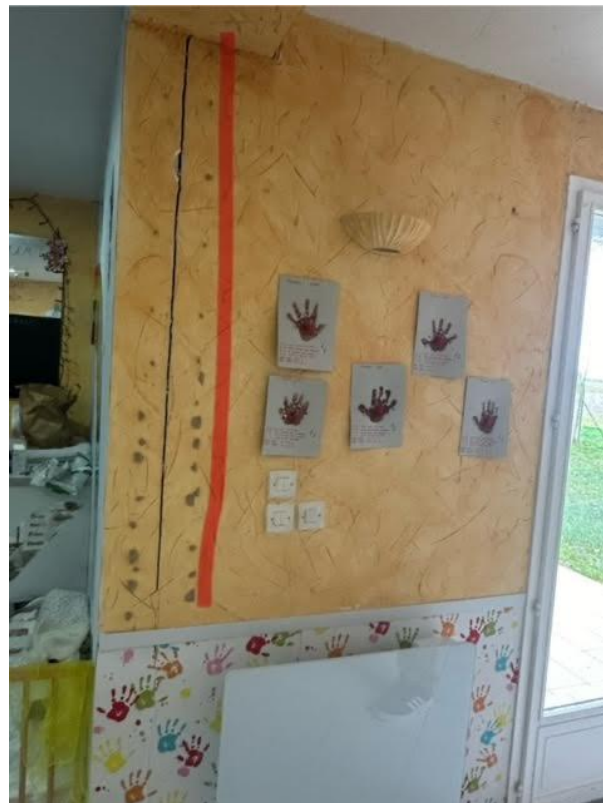
Désordre N° 10	
Date d'apparition :	Été 2022
Localisation :	Espace jeux enfants- salle de vie
Epaisseur :	Lézarde 1 cm
Description :	<p>Lézarde d'allure verticale émanant du soubassement et prolongeant sur le doublage en plâtre jusqu'en tête de mur au se situe la poutre en béton.</p> <p>Lézarde située à la jonction entre l'extension et la partie la plus ancienne de la maison</p>
Analyse de l'expert :	Désordre lié un tassement différentiel du sol d'assise de fondation

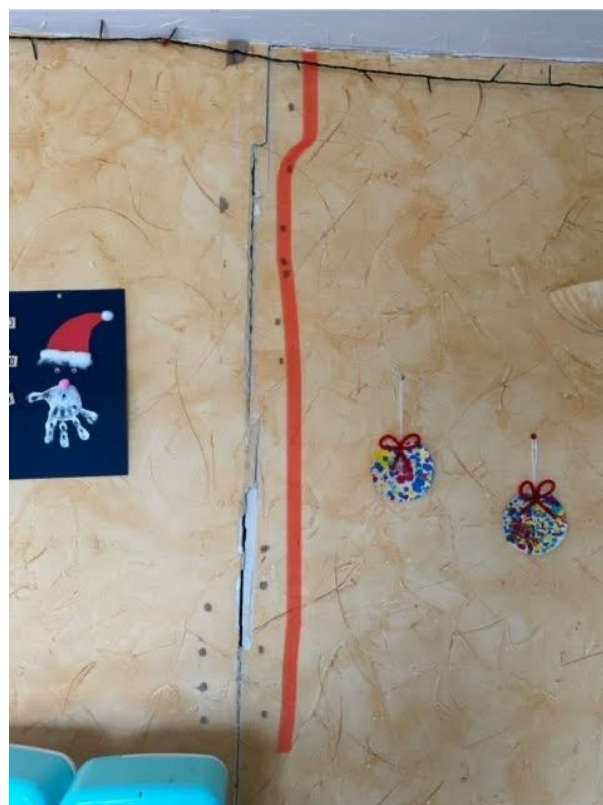
Désordre N° 11	
Date d'apparition :	Été 2022
Emplacement :	Intérieur
Localisation :	Espace jeux enfants- salle de vie
Epaisseur :	Lézarde 1 cm
Description :	<p>Lézarde d'allure verticale émanant du soubassement et prolongeant sur le doublage en plâtre jusqu'en tête de mur.</p> <p>Lézarde située à la jonction entre l'extension et la partie la plus ancienne de la maison.</p>
Analyse de l'expert :	Désordre lié un tassement différentiel du sol d'assise de fondation

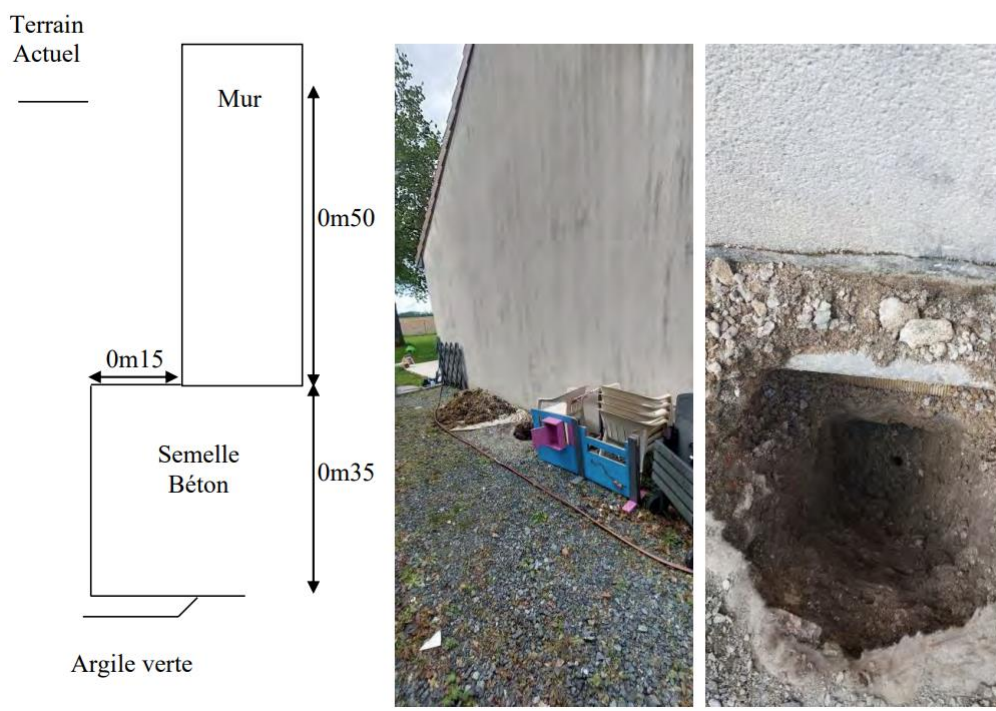
Fouille n°1

Le sondage manuel F1 de reconnaissance de fondation a été effectué en partie arrière – gauche de la construction et a fourni les indications suivantes :

Nature de la fondation : Semelle béton

Epaisseur reconnue de la fondation : 0m35

Débord reconnu de la fondation : 0m15 (toit de fondation)

Profondeur de l'assise de fondation : 0m85 / Terrain Actuel

Nature des sols d'assises de fondation : Argile verte

La profondeur d'ancrage à 0,85 m est suffisante (profondeur d'ancrage hors gel : hors gel sur cette région 0,60 m)

Le dimensionnement des fondations : l'épaisseur de 0,35 m avec un débord de 0,15 m, ces caractéristiques sont acceptables.

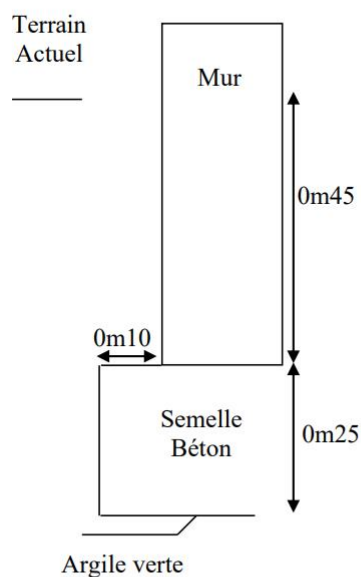
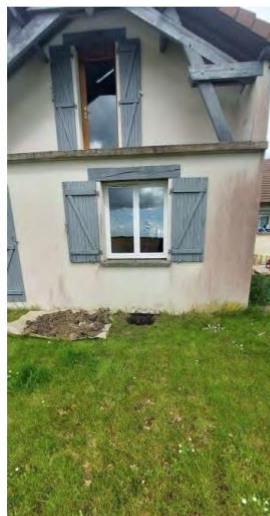
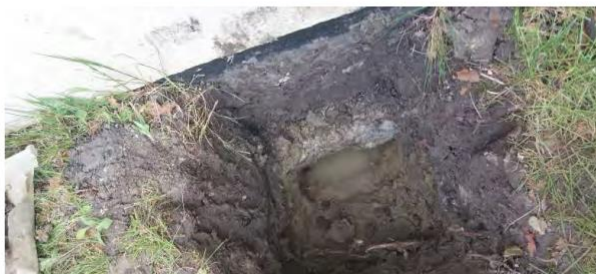
Fouille n°2

Le sondage manuel F2 de reconnaissance de fondation a été effectué en partie arrière– droite de la construction et a fourni les indications suivantes :

Nature de la fondation : Semelle béton

Epaisseur reconnue de la fondation : 0m25

Débord reconnu de la fondation : 0m10 (toit de fondation)

Profondeur de l'assise de fondation : 0m70 / Terrain Actuel

Nature des sols d'assises de fondation : Argile verte

Niveau d'eau intercepté à 0m70 de profondeur.

La profondeur d'ancrage à 0,70 m est suffisante (profondeur d'ancrage hors gel : hors gel sur cette région 0,60 m)

Le dimensionnement des fondations : l'épaisseur de 0,25 m avec un débord de 0,10 m, ces caractéristiques sont acceptables.

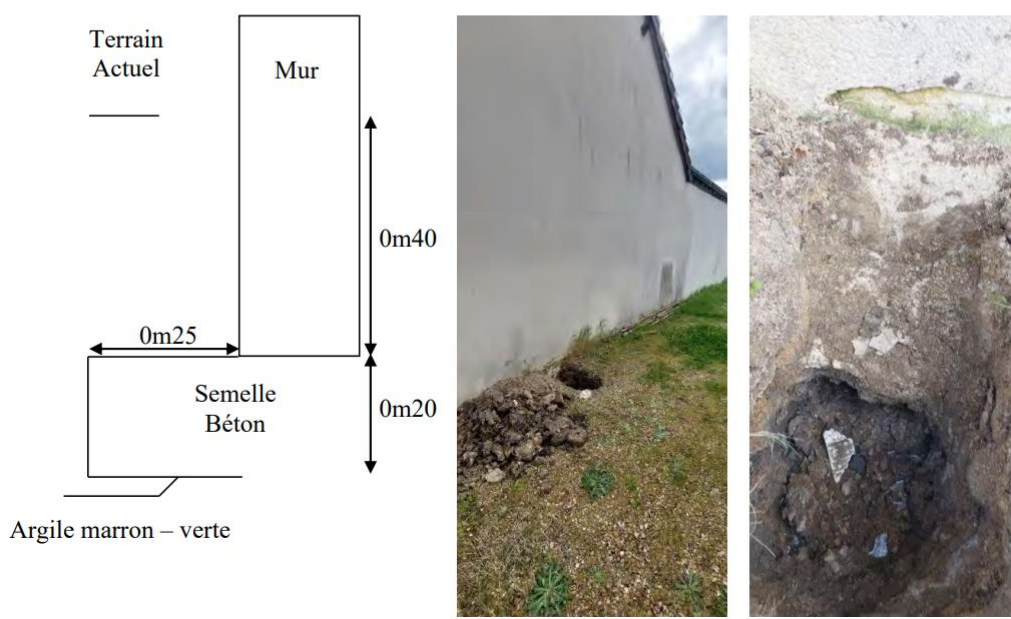
Fouille n°3

Le sondage manuel F3 de reconnaissance de fondation a été effectué en partie droite de la construction et a fourni les indications suivantes :

Nature de la fondation : Semelle béton

Épaisseur reconnue de la fondation : 0m20

Débord reconnu de la fondation : 0m25 (toit de fondation)

Profondeur de l'assise de fondation : 0m60 / Terrain Actuel

Nature des sols d'assises de fondation : Argile marron – verte

La profondeur d'ancrage à 0,60 m est suffisante (profondeur d'ancrage hors gel : hors gel sur cette région 0,60 m)

Le dimensionnement des fondations : l'épaisseur de 0,20 m avec un débord de 0,25 m, ces caractéristiques sont acceptables.

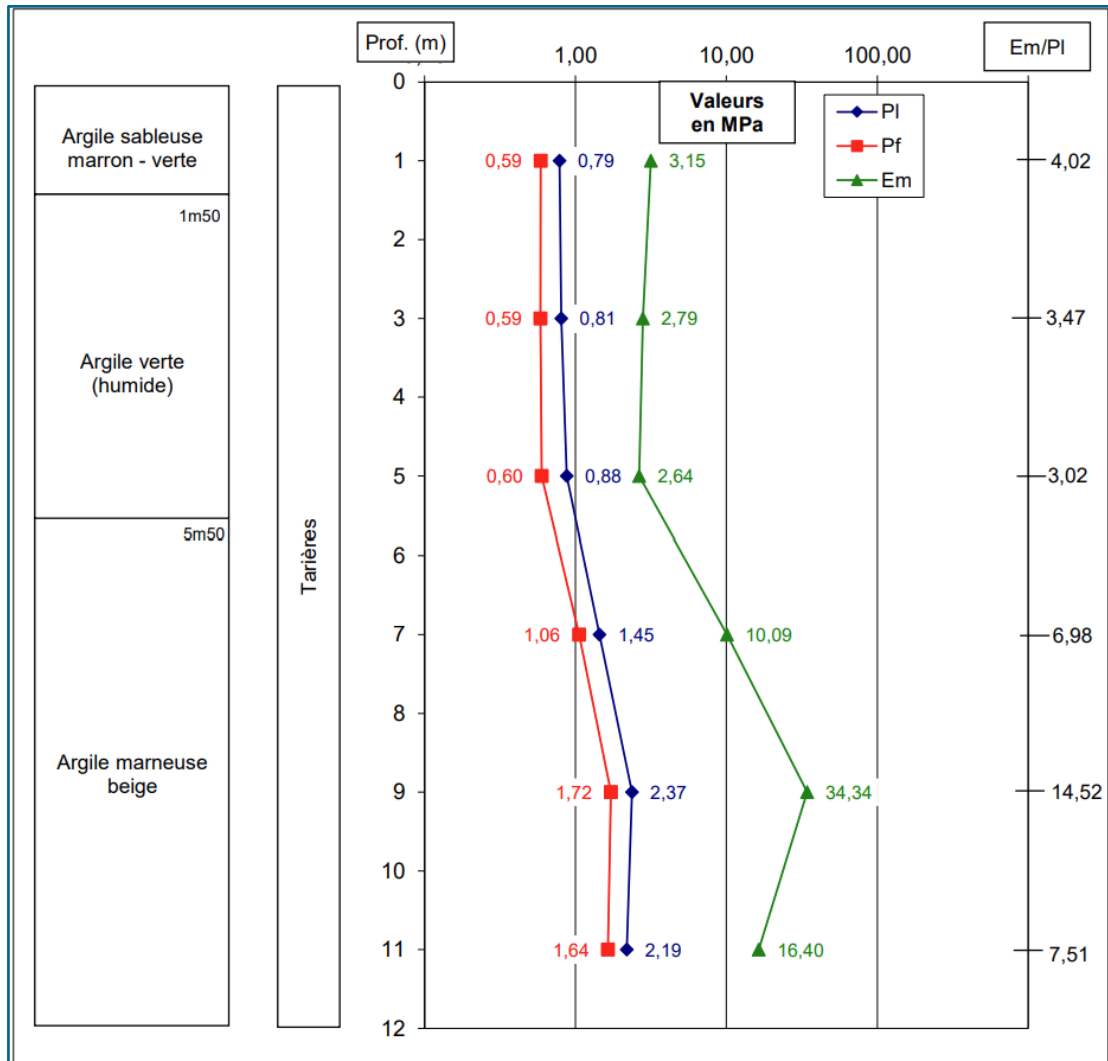
Essai n°1 Pressiométriques

La compacité du sol est suffisante :

=> **Pression limite « PI » de 0,79 à 1 m de profondeur puis « PI » de 0,88 à 5 m**

De 7 m jusqu'à 11 m de profondeur, la compacité du sol est bonne :

=> **Pression limite « PI » de 1,45 à partir de 7 m**

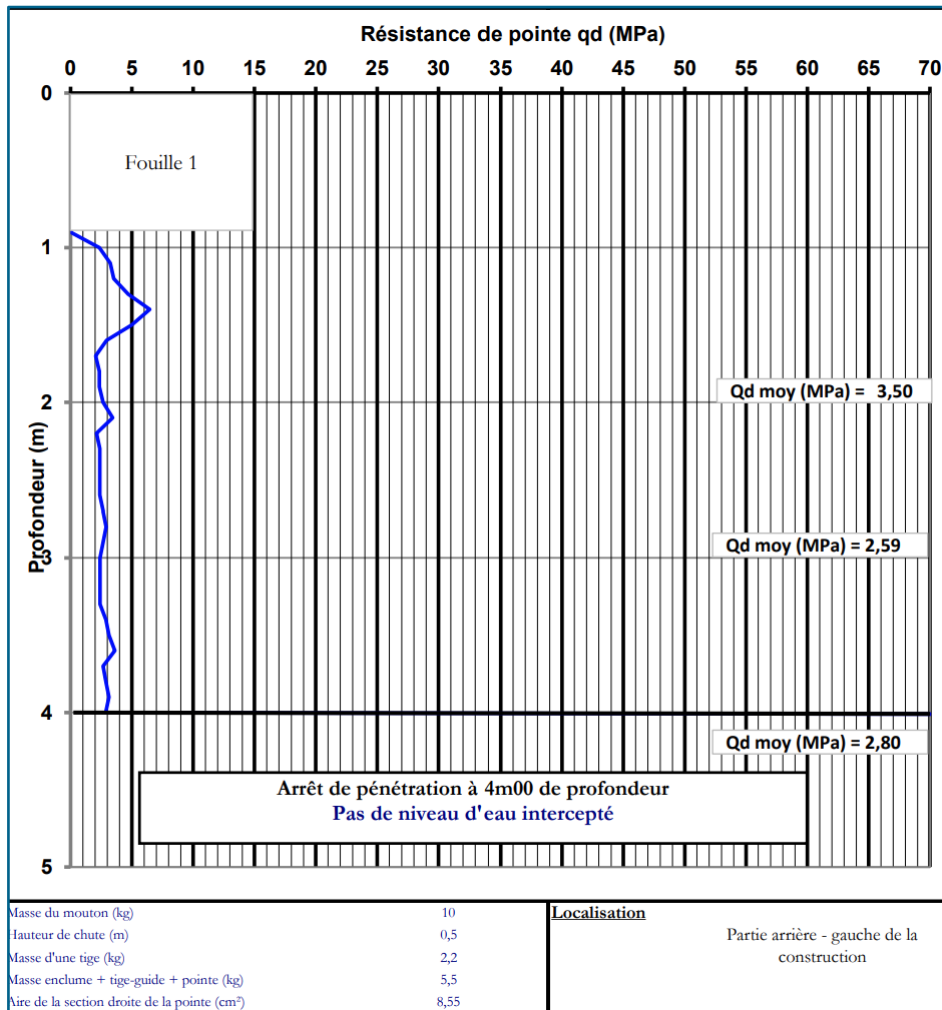
Essai n°2 au pénétromètre dynamique

Le pénétromètre indique une résistance de pointe autour de 5 Mpa à 1,5 m de profondeur.

Ce résultat est acceptable, les caractéristiques mécaniques du sol sont correctes.

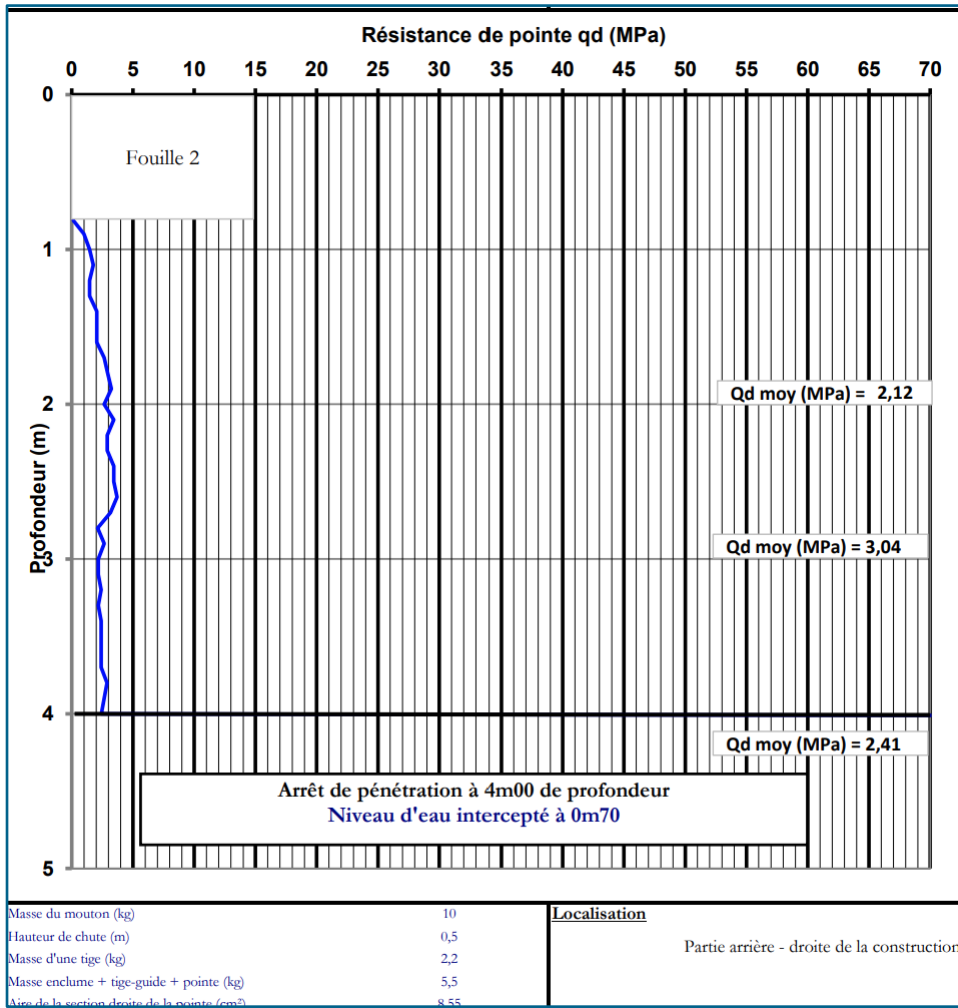
Essai n°3 au pénétromètre dynamique

Les compétences mécaniques du sol sont insuffisantes.

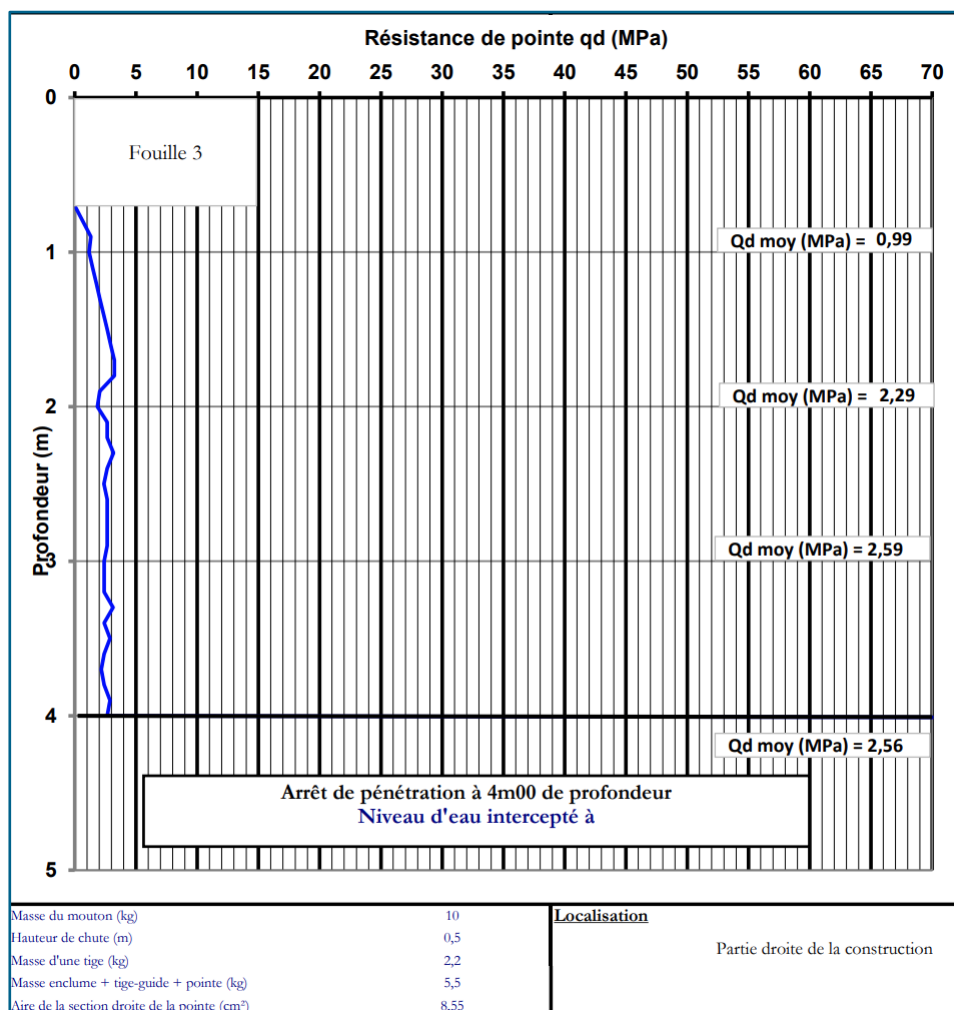
Essai n°4 au pénétromètre dynamique

Les compétences mécaniques du sol sont insuffisantes.

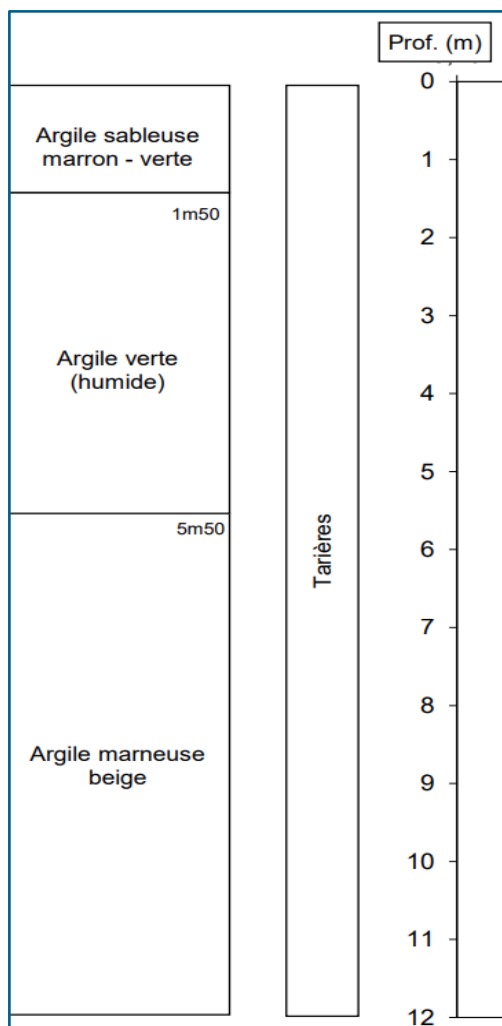
Lithologie

Les différents horizons rencontrés sont essentiellement argileux (sur 12 m) .

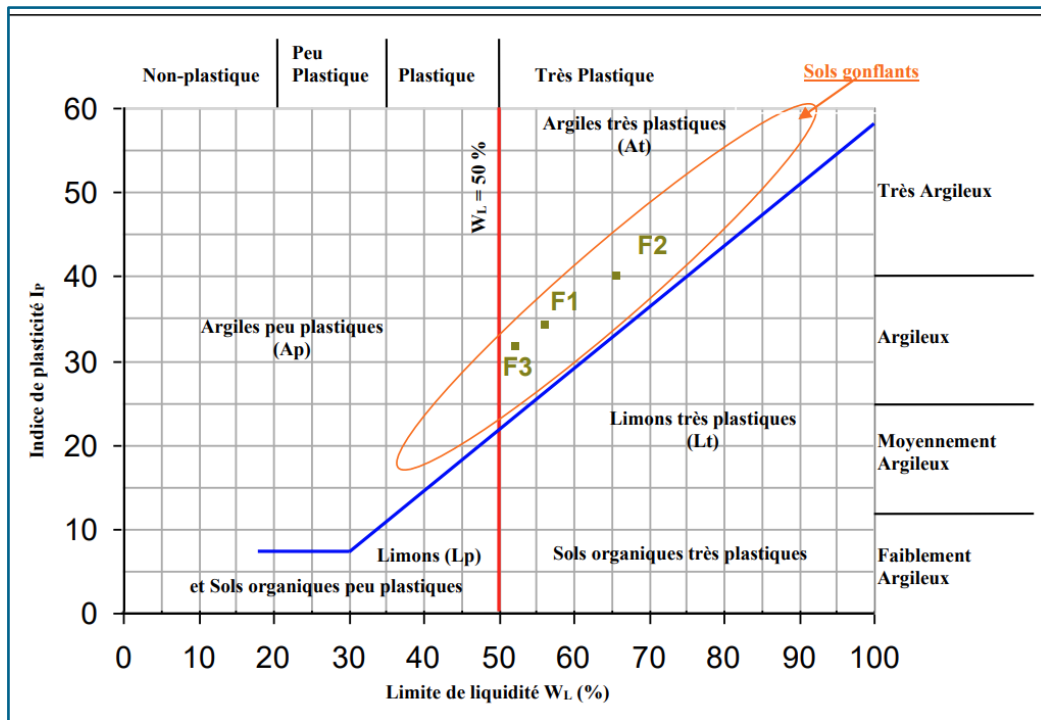
En cohérence avec ces constatations, le diagramme de CASAGRANDE classe le sol par les argiles plastiques.

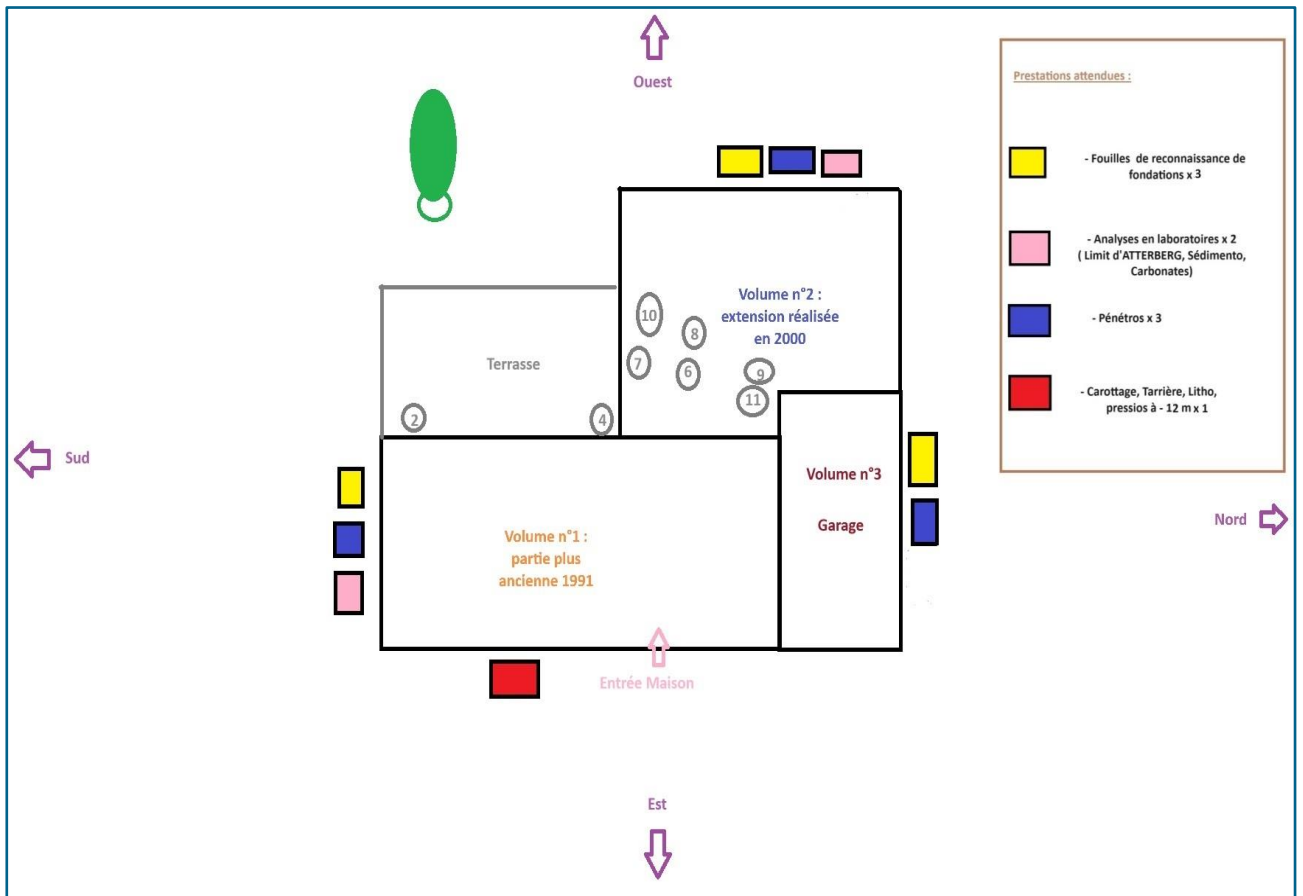
Les désordres liés au tassement différentiel (2,4,5,6,7,8,9,10,11²), entourés en gris sur le croquis.
