## Diagnostic du raccordement au réseau d'assainissement collectif

Numéro de dossier : 25/IMO/0136  
Date du repérage : 04/04/2025  
Heure d'arrivée : 18 h 15  
Durée du repérage : 02 h 00

Localisation du ou des bâtiments :  
Département : ..... **Somme**  
Adresse : ..... **163 rue André Dumont**  
Commune : ..... **80350 MERS LES BAINS**  
**Section cadastrale A, Parcelle(s) n° 64**  
Désignation et situation du ou des lot(s) de copropriété : **Ce bien ne fait pas partie d'une copropriété**

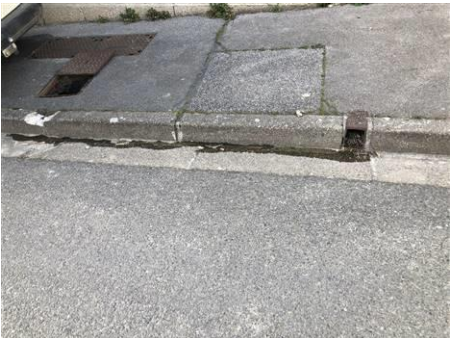
Pièce concernée	Élément contrôlé	Nombre	Spécifique	Conforme	Observation
	Gouttière avant/rue		Rejet dans caniveau	Conforme	
	Gouttière arrière/rue		Rejet non retrouvé, non relié au tout à l'égout.	Conforme

<p>Photo n° PhAss001 Localisation : Eau Pluviales : Description : Gouttière avant/rue : Rejet dans caniveau</p>

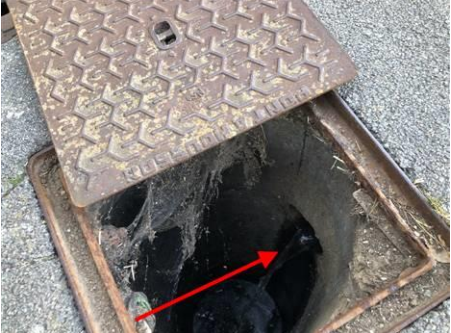
Pièce concernée	Élément contrôlé	Nombre	Spécifique	Conforme	Observation
Cuisine	Evier	1	Rejet dans les eaux usées	Conforme	
Salle d'eau	Douche + Lavabo	2	Rejet non raccordé (canalisation cassée)	Non Conforme	L'ancienne canalisation se rejette avec les eaux pluviales arrières et n'est pas relié au tout à l'égout.
Salle d'eau	WC	1	Rejet dans puits perdu	Non Conforme	Présence d'une fosse derrière l'habitation.

<p>Photo n° PhAss002 Localisation : Eau Usée : Cuisine Description : Evier : Rejet dans les eaux usées</p>
