Résumé de l'expertise :

N° DOSSIER : 53760

M. et Mme DE LAUZUN Charles et Hélène
6 Place De La Peyre
07260 JOYEUSE

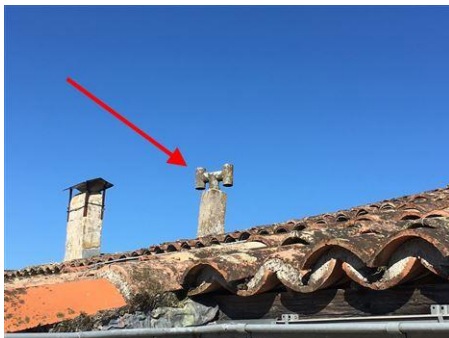
Photo n° PHA001

Localisation : Toitures - Toiture

Description : Conduits

Localisation sur croquis : ZPSO-001

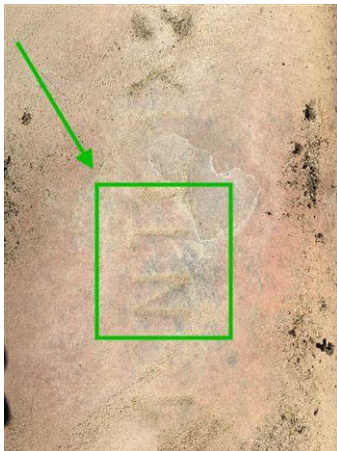
Photo n° PHA002

Localisation : Toitures - Toiture; Toitures - Toiture porche;

Description : Plaques (fibres-ciment)

Localisation sur croquis : ZPSO-002

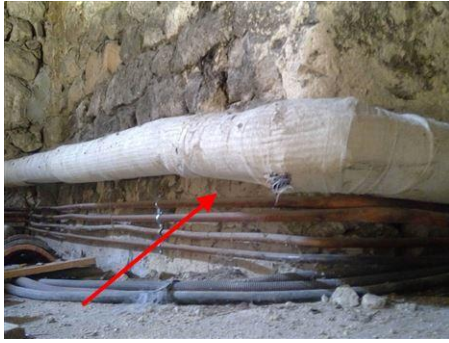
Photo n° PHA003
 Localisation : N3 – Combles
 Ouvrage : Flocages, Calorifugeages, Faux plafonds
 Partie d'ouvrage : Calorifugeages
 Description : Calorifugeages
 Localisation sur croquis : ZPSO-003

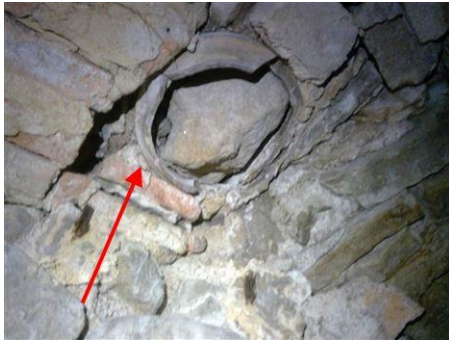
Photo n° PHA004
 Localisation : N-1 – Cave 5
 Ouvrage : Conduits de fluides (air, eau, autres fluides)
 Partie d'ouvrage : Conduits
 Description : Conduits
 Localisation sur croquis : ZPSO-004
