Résumé de l'expertise N° de dossier 21/10/24/10730

<p>Désignation du ou des bâtiments</p>
<p>Pour toutes questions sur ce rapport, merci de prendre contact avec : TREHIN Erwan 0767060114</p>	<p><i>Localisation du ou des bâtiments :</i></p> <p>Adresse : 2 rue de Bellevue</p> <p>Commune : 29350 MOELAN SUR MER</p> <p>Section cadastre : AM 131</p> <p>Périmètre de repérage : Toutes parties accessibles sans démontage ni destruction</p> <p>Date(s) de visite : 12/11/2024</p>

DPE Diagnostic de performance énergétique (logement)

Rapport de l'état relatif à la présence d'agent de dégradation biologique du bois

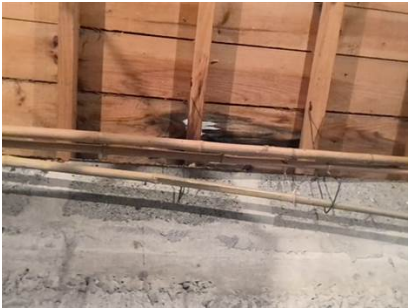
Localisation	Liste des ouvrages, parties d'ouvrages	Observations et constatation diverses
Garage	Plafond - Bois	Traces d'une ancienne infiltration
Wc 1; Chaufferie	Murs périphériques	Hygrométrie mesurée supérieure à 20%

<p>Photo n° PhTer001 Localisation : Garage Ouvrage : Plafond - Bois Parasite : --- Champignons lignivores ---, Champignon de pourriture fibreuse (ou pourriture blanche). Indices : décoloration du bois, dégradation du bois Informations complémentaires : Traces d'une ancienne infiltration</p>

L'excès d'humidité d'un bâti étant un facteur important de développement de champignon pathogène. Des mesures seront à prendre en compte afin de supprimer l'origine de l'excès d'humidité. Le développement d'une attaque fongique pouvant intervenir à partir d'un taux d'humidité de 20%.

Si la présence d'agents de dégradation du bois a été observée il est conseillé de faire intervenir une entreprise spécialisée qui effectuera des sondages destructifs et procèdera un traitement si besoin.

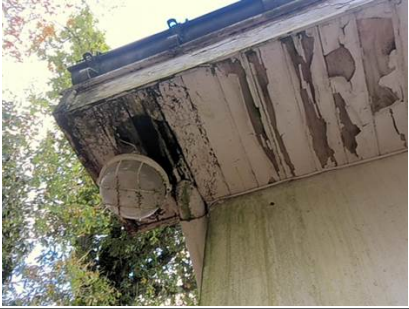
Agents de dégradation	Traces observées	Localisation
--- Champignons lignivores ---, Champignon de pourriture fibreuse (ou pourriture blanche).	décoloration du bois, dégradation du bois	Garage
--- Champignons lignivores ---, Champignon de pourriture fibreuse (ou pourriture blanche)	décoloration du bois, dégradation du bois	Parties extérieures

<p>Photo n° PhTer002 Localisation : Parties extérieures Ouvrage : Cache-moineaux Parasite : --- Champignons lignivores ---, Champignon de pourriture fibreuse (ou pourriture blanche) Indices : décoloration du bois, dégradation du bois</p>

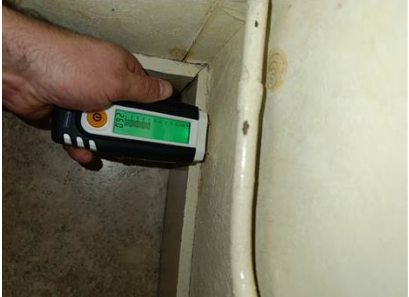
<p>Photo n° PhTer003 Localisation : Wc 1; Chaufferie Ouvrage : Murs périphériques Informations complémentaires : Hygrométrie mesurée supérieure à 20%</p>
