Dossier Technique Immobilier

Numéro de dossier : 25/IMO/0358
Date du repérage : 07/10/2025

Adresse : **9 Rue Parc Zale**

Maison sur sous-sol avec deux niveaux habitables + véranda

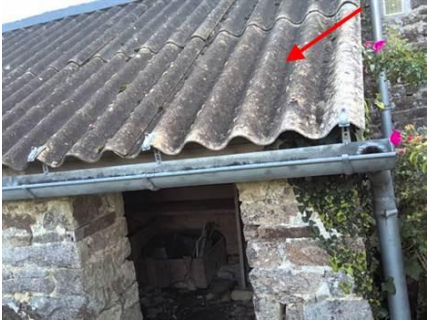
Localisation	Identifiant + Description	Conclusion (justification)	Etat de conservation** et préconisations*	Photo
Sous-sol/ terre plein - Dépendance 1	Identifiant: M001 Description: Plaques en fibres-ciment Liste selon annexe.13-9 du CSP: B	Présence d'amiante (Sur jugement de l'opérateur)	Matériau non dégradé Résultat EP** Préconisation : Il est recommandé de réaliser une évaluation périodique.

<p>Photo n° PhA001 Localisation : Sous-sol/ terre plein - Dépendance 1 Ouvrage : 1 - Couvertures, Toitures, Terrasses et étanchéités - Plaques ondulées et planes Partie d'ouvrage : Plaques en fibres-ciment (y compris plaques « sous tuiles ») Description : Plaques en fibres-ciment Localisation sur croquis : M001</p>

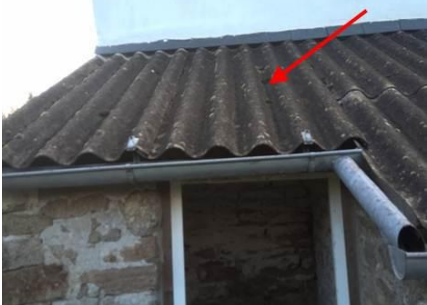
Sous-sol/ terre plein - Dépendance 2	Identifiant: M002 Description: Plaques en fibres-ciment Liste selon annexe.13-9 du CSP: B	Présence d'amiante (Sur jugement de l'opérateur)	Matériau non dégradé Résultat EP** Préconisation : Il est recommandé de réaliser une évaluation périodique.

<p>Photo n° PhA003 Localisation : Sous-sol/ terre plein - Dépendance 2 Ouvrage : 1 - Couvertures, Toitures, Terrasses et étanchéités - Plaques ondulées et planes Partie d'ouvrage : Plaques en fibres-ciment (y compris plaques « sous tuiles ») Description : Plaques en fibres-ciment Localisation sur croquis : M002</p>

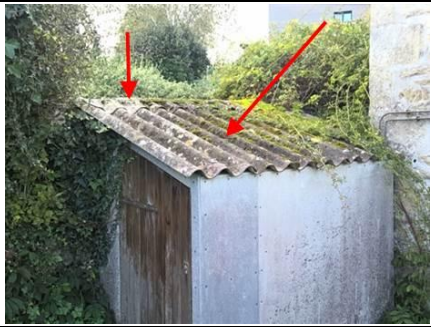
Sous-sol/ terre plein - Dépendance non attenante	<p>Identifiant: M005 Description: Plaques en fibres-ciment (y compris plaques « sous tuiles ») Liste selon annexe.13-9 du CSP: B</p>	Présence d'amiante (Sur jugement de l'opérateur)	<p>Matériau non dégradé</p> <p>Résultat EP**</p> <p>Préconisation : Il est recommandé de réaliser une évaluation périodique.</p>

<p>Photo n° PhA004 Localisation : Sous-sol/ terre plein - Dépendance 3 Ouvrage : 1 - Couvertures, Toitures, Terrasses et étanchéités - Plaques ondulées et planes Partie d'ouvrage : Plaques en fibres-ciment (y compris plaques « sous tuiles ») Description : Plaques en fibres-ciment (y compris plaques « sous tuiles ») Localisation sur croquis : M003</p>
 	<p>Photo n° PhA005 Localisation : Sous-sol/ terre plein - Dépendance 3 Ouvrage : 2 - Parois verticales extérieures et Façades - Façades légères, murs rideaux, bardages, panneaux sandwich Partie d'ouvrage : Plaques Description : Plaques Localisation sur croquis : M004</p>
 	<p>Photo n° PhA006 Localisation : Sous-sol/ terre plein - Dépendance non attenante Ouvrage : 1 - Couvertures, Toitures, Terrasses et étanchéités - Plaques ondulées et planes Partie d'ouvrage : Plaques en fibres-ciment (y compris plaques « sous tuiles ») Description : Plaques en fibres-ciment (y compris plaques « sous tuiles ») Localisation sur croquis : M005</p>

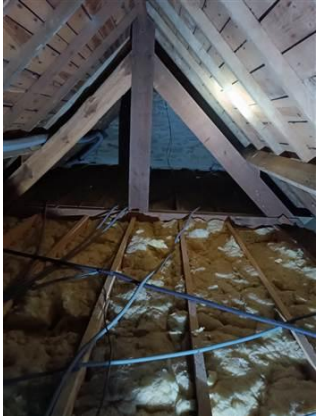
Étage 1 - Combles	Éléments de charpentes bois: Pannes, chevrons, fermes, voliges; Solives	Repérage non exhaustif des solives recouvrement du sol par de l'isolation, Faire appel à une société spécialisée dans le traitement du bois

Panne faitiere: Pénétration dans le mur	Les analyses microscopiques révèlent la présence de conidies hyalines à noires dans le réactif de MELZER, Aucun éléments fongiques correspondant aux Mérules n'a été détecté. Il conviendra de remplacer ou de renforcer la pièce de bois et de s'assurer de l'étanchéité de la toiture et du pignon	
Parties extérieures	bardage bois	Remplacer l'élément dégradé

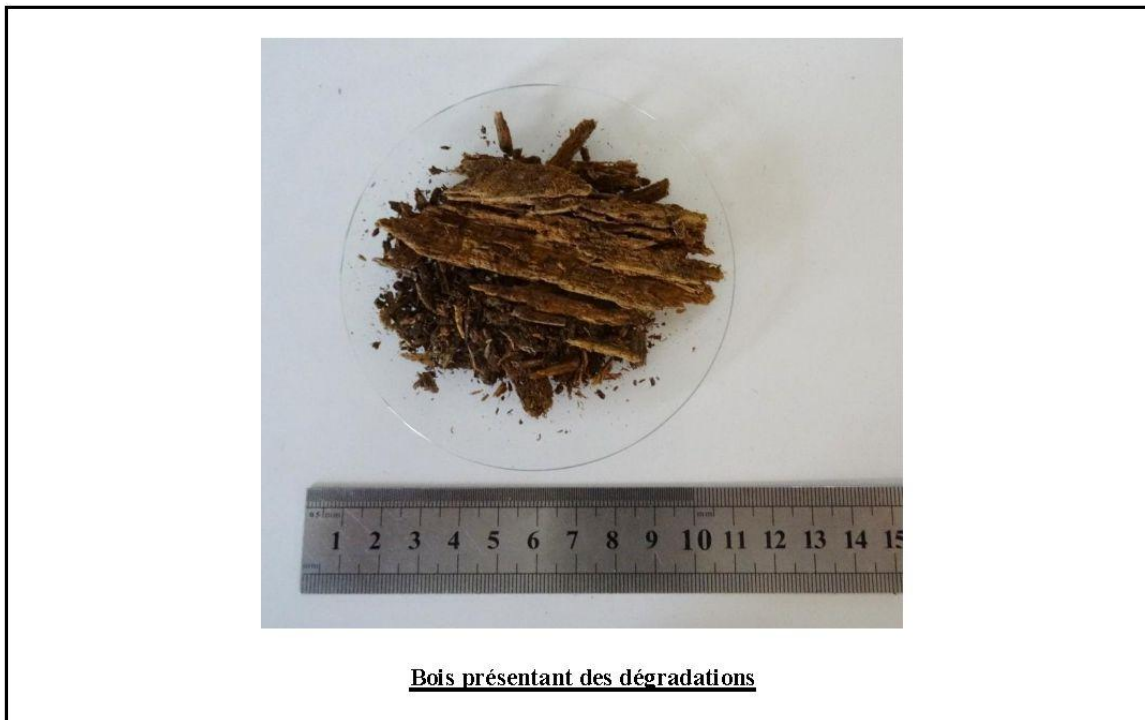
Bois présentant des dégradations

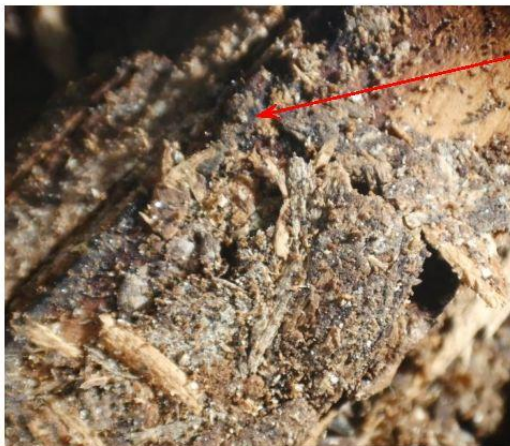
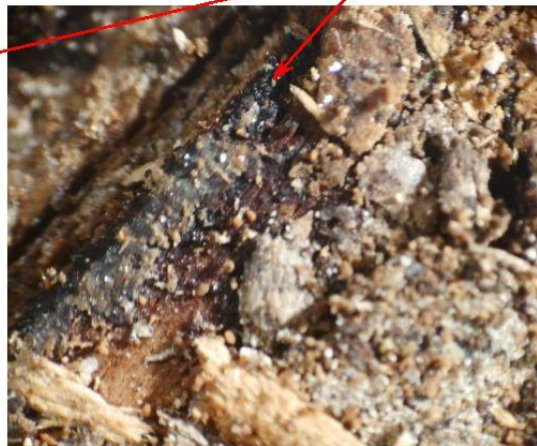
Les analyses microscopiques et stéréomicroscopiques révèlent la présence de structures noires en surface du morceau de bois.

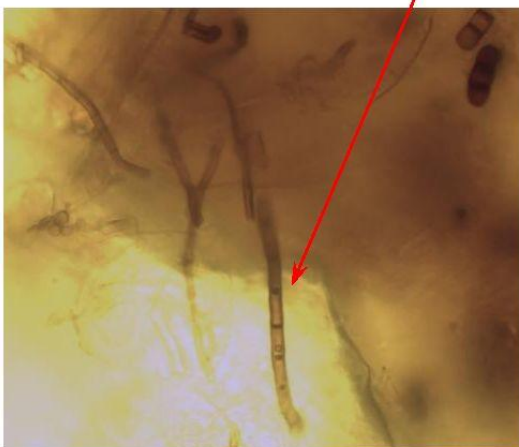
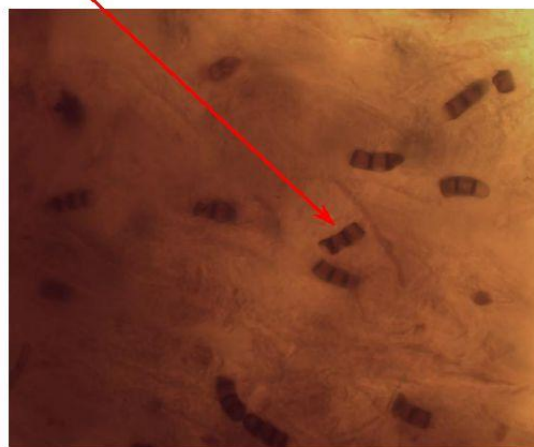
Les analyses microscopiques révèlent la présence de conidies hyalines à noires dans le réactif de MELZER, multiforme et de diverses tailles. Des hyphes hyalins à noirs, fortement septés, sont également observés.

L'échantillon contient des conidies appartenant à des moisissures. Aucun élément caractéristique de Basidiomycète lignivore n'a été retrouvé.

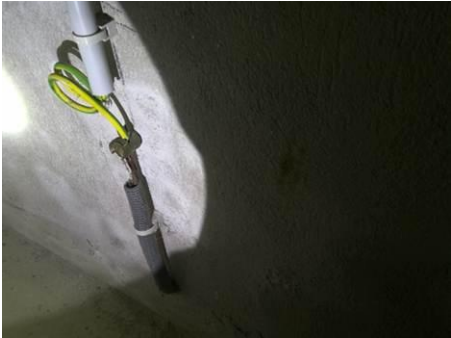
<p>Photo PhEle001 Libellé de l'anomalie : B3.3.3 a La connexion du conducteur de terre, de la liaison équipotentielle principale ou du conducteur principal de protection, sur la borne ou barrette principale de terre, n'assure pas un contact sûr et durable. Remarques : Qualité insatisfaisante de la connexion du conducteur de terre , de la LEP (Liaison Equipotential Principale), du conducteur principal de protection, sur la barrette principale de terre ; Faire intervenir un électricien qualifié afin de rétablir des connexions de qualité satisfaisante</p>

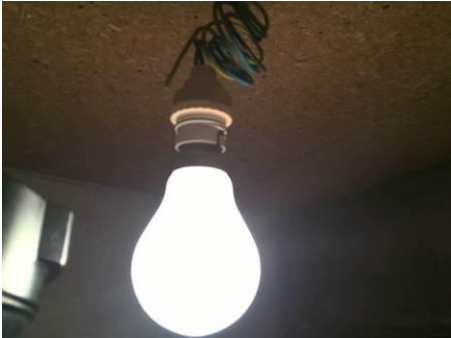
<p>Photo PhEle002 Libellé du point de contrôle : B3.3.6 a3 Au moins un circuit (n'alimentant pas des socles de prises de courant) n'est pas relié à la terre. Remarques : Présence de circuits électriques non équipés de conducteurs de protection ; Faire intervenir un électricien qualifié afin d'installer des conducteurs de protection sur les circuits qui n'en sont pas équipés</p>

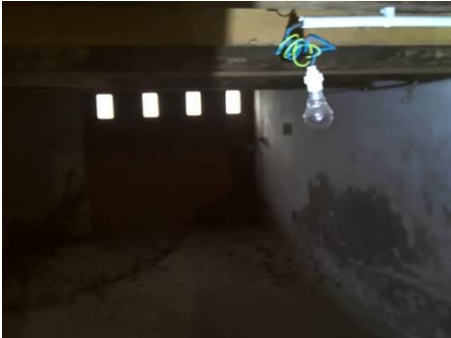
<p>Photo PhEle003 Libellé de l'anomalie : B8.3 e Au moins un conducteur isolé n'est pas placé sur toute sa longueur dans un conduit, une goulotte ou une plinthe ou une huisserie, en matière isolante ou métallique, jusqu'à sa pénétration dans le matériel électrique qu'il alimente. Remarques : Présence de conducteurs électriques non protégés mécaniquement ; Faire intervenir un électricien qualifié afin d'installer des protections mécaniques sur les conducteurs non protégés</p>

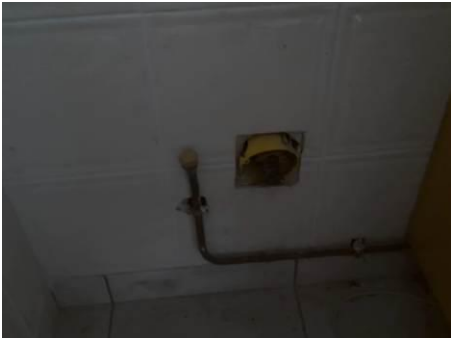
<p>Photo PhEle004 Libellé de l'anomalie : B7.3 a L'Enveloppe d'au moins un matériel est manquante ou détériorée. Remarques : Présence de matériel électrique en place dont l'enveloppe présente des détériorations ; Faire intervenir un électricien qualifié afin de remplacer les matériels présentant des détériorations (Plateau 1 - Cuisine)</p>

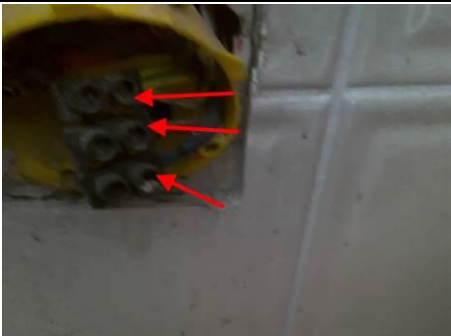
<p>Photo PhEle005 Libellé de l'anomalie : B7.3 d L'installation électrique comporte au moins une connexion avec une partie active nue sous tension accessible. Remarques : Présence de connexion de matériel électrique présentant des parties actives nues sous tension (Dominos) ; Faire intervenir un électricien qualifié afin de remplacer les matériels présentant des parties actives nues sous tension</p>
