DPE Diagnostic de performance énergétique (logement)

N°ADEME : 2237E2956273H
Établi le : 07/12/2022
Valable jusqu'au : 06/12/2032

Adresse : **8 Rue Jules Verne**
37000 TOURS
Type de bien : Maison Individuelle
Année de construction : Avant 1948
Surface habitable : **107 m²**

Résumé de l'expertise n° 22/RAPP/7978

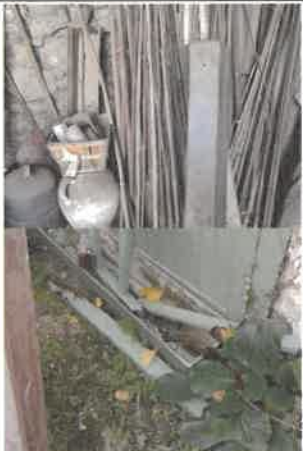
Localisation	Identifiant + Description	Conclusion (justification)	Etat de conservation** et préconisations*	Photo
Rez de jardin - Grange; Parties extérieures	<u>Identifiant:</u> 22/RAPP/7978/M003 <u>Description:</u> Bac à fleurs en fibro-ciment <u>Composant de la construction:</u> - <u>Partie à sonder:</u> -	Présence d'amiante (Sur jugement de l'opérateur)	Matériau non dégradé Résultat EP** Préconisation : Il est recommandé de réaliser une évaluation périodique.

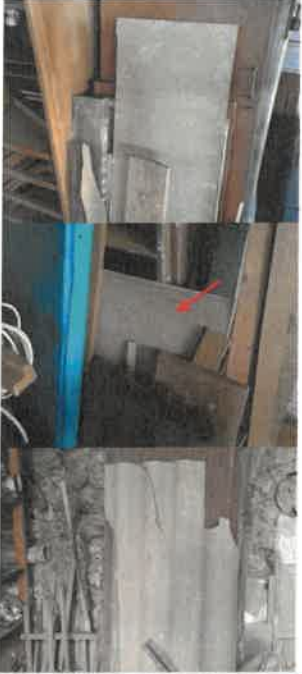
Localisation	Identifiant + Description	Conclusion (justification)	Etat de conservation** et préconisations*	Photo
Rez de jardin - Grange; Rez de jardin - Atelier 2	<p>Identifiant: 22/RAPP/7978/M005 Description: Plaques (fibres-ciment) Composant de la construction: 4. Eléments extérieurs - Partie à sonder: Plaques (fibres-ciment) Liste selon annexe.13-9 du CSP: B</p>	Présence d'amiante (Sur jugement de l'opérateur)	<p>Matériau dégradé (étendue ponctuelle)</p> <p>Résultat EP**</p> <p>Préconisation : Il est recommandé de réaliser une évaluation périodique.</p>

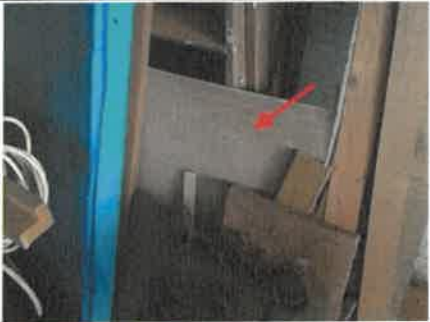
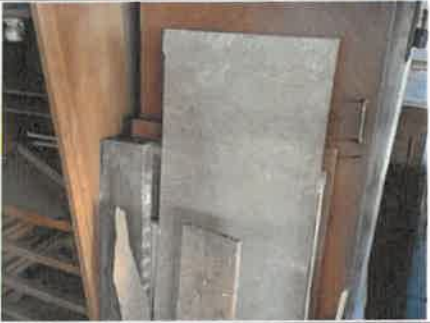
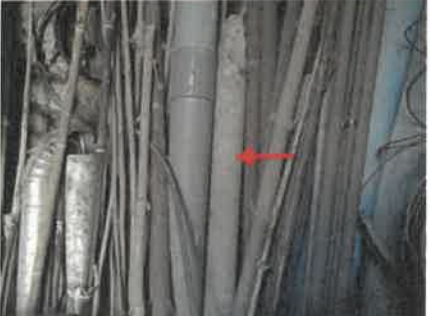
<p>Photo n° PhA003 Localisation : Rez de jardin - Grange; Rez de jardin - Atelier 2 Ouvrage : 4. Eléments extérieurs - Partie d'ouvrage : Plaques (fibres-ciment) Description : Plaques (fibres-ciment)</p>

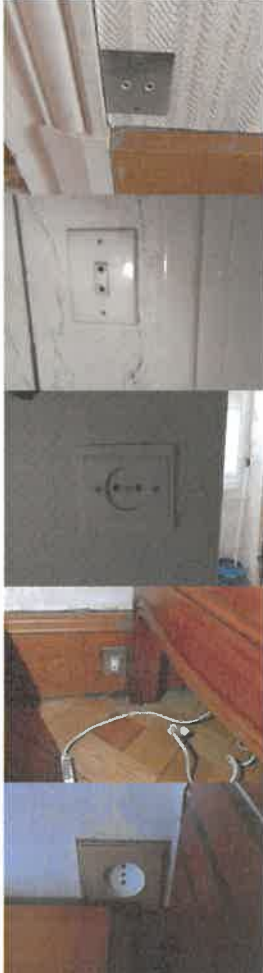
B3.3.6 a1	<p>Au moins un socle de prise de courant ne comporte pas de broche de terre.</p> <p>Remarques : Absence de conducteurs de protection ; Faire intervenir un électricien qualifié afin d'installer des conducteurs de protection</p>

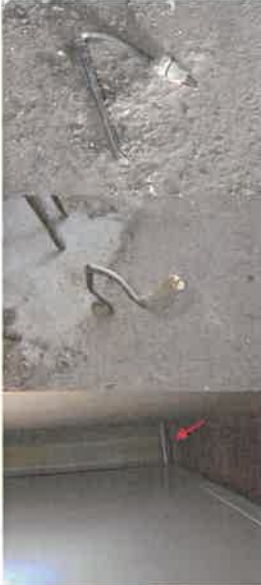
N° Article (1)	Libellé et localisation (*) des anomalies	N° Article (2)	Libellé des mesures compensatoires (3) correctement mises en œuvre	Photos
B7.3 c2	<p>Au moins un conducteur nu et/ou au moins une partie accessible est alimenté sous une tension supérieure à 25 V a.c. ou supérieure ou égale 60 V d.c. ou est alimenté par une source autre que TBTS.</p> <p>Remarques : Présence de parties accessibles alimentés par une tension >25 VAC (Courant Alternatif), ou >60 VDC (Courant Continu) ou non TBTS (Très Basse Tension de Sécurité) ; Faire intervenir un électricien qualifié afin de supprimer le(s) risque(s) de contact avec les parties actives (Rez de chaussée - Cuisine, Rez de jardin - Atelier 2)</p>

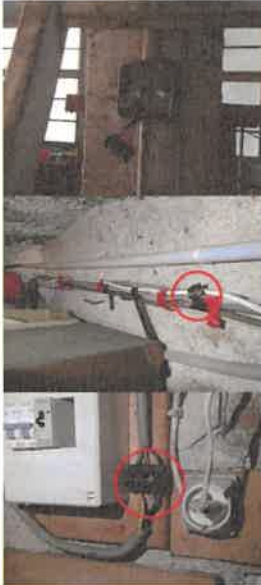
B7.3 d	<p>L'installation électrique comporte au moins une connexion avec une partie active nue sous tension accessible.</p> <p>Remarques : Présence de connexion de matériel électrique présentant des parties actives nues sous tension ; Faire intervenir un électricien qualifié afin de remplacer les matériels présentant des parties actives nues sous tension (Sous-Sol - Cave, Rez de jardin - Atelier 2)</p>

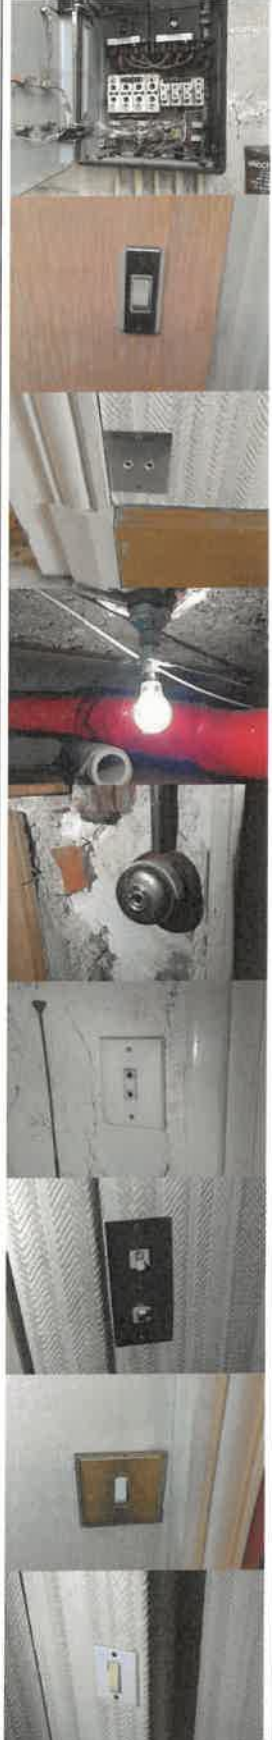
N° Article (1)	Libellé et localisation (*) des anomalies	N° Article (2)	Libellé des mesures compensatoires (3) correctement mises en œuvre	Photos
B8.3 a	<p>L'installation comporte au moins un matériel électrique vétuste.</p> <p>Remarques : Présence de matériel électrique vétuste (douilles, interrupteurs, socles de prise...) ; Faire intervenir un électricien qualifié afin de remplacer les matériels électriques vétustes</p>

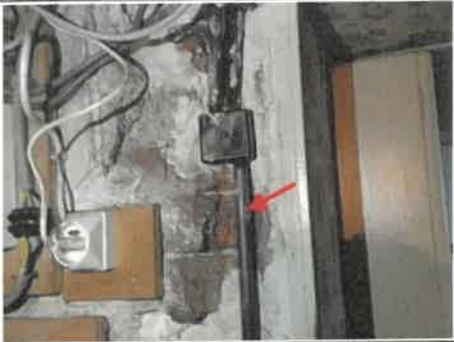
<p>Photo PhEle005 Libellé de l'anomalie : B7.3 c2 Au moins un conducteur nu et/ou au moins une partie accessible est alimenté sous une tension supérieure à 25 V a.c. ou supérieure ou égale 60 V d.c. ou est alimenté par une source autre que TBTS. Remarques : Présence de parties actives accessibles alimentés par une tension >25 VAC (Courant Alternatif), ou >60 VDC (Courant Continu) ou non TBTS (Très Basse Tension de Sécurité) ; Faire intervenir un électricien qualifié afin de supprimer le(s) risque(s) de contact avec les parties actives (Rez de chaussée - Cuisine,Rez de jardin - Atelier 2)</p>
 	<p>Photo PhEle005 Libellé de l'anomalie : B7.3 c2 Au moins un conducteur nu et/ou au moins une partie accessible est alimenté sous une tension supérieure à 25 V a.c. ou supérieure ou égale 60 V d.c. ou est alimenté par une source autre que TBTS. Remarques : Présence de parties actives accessibles alimentés par une tension >25 VAC (Courant Alternatif), ou >60 VDC (Courant Continu) ou non TBTS (Très Basse Tension de Sécurité) ; Faire intervenir un électricien qualifié afin de supprimer le(s) risque(s) de contact avec les parties actives (Rez de chaussée - Cuisine,Rez de jardin - Atelier 2)</p>

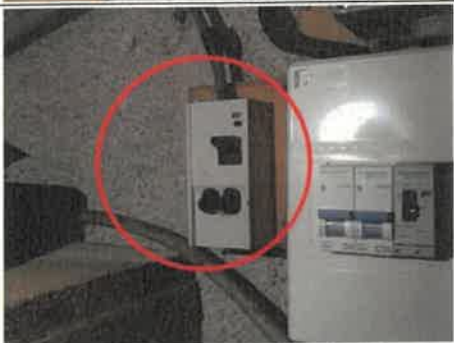
<p>Photo PhEle006 Libellé de l'anomalie : B3.3.8 a Au moins une huisserie métallique ou une goulotte comportant des conducteurs ou de l'appareillage fixé ou encastré n'est pas reliée à la terre. Remarques : Présence d'huissières métalliques, contenant des conducteurs, non reliées à la terre ; Faire intervenir un électricien qualifié afin de supprimer les conducteurs circulant à l'intérieur des huissières métalliques (Sous-Sol - Cave)</p>

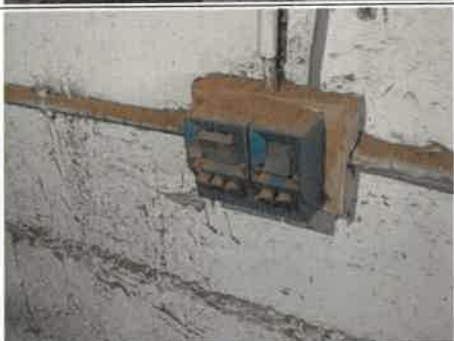
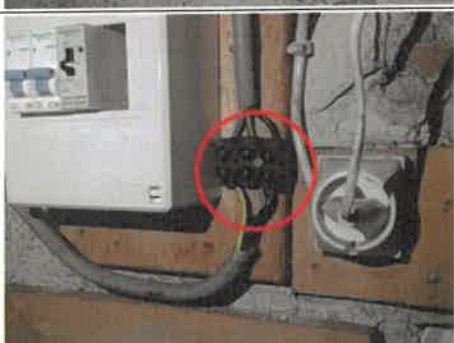
<p>Photo PhEle007 Libellé de l'anomalie : B7.3 e L'installation électrique comporte au moins un dispositif de protection avec une partie active nue sous tension accessible. Remarques : Présence de dispositif de protection de matériel électrique présentant des parties actives nues sous tension ; Faire intervenir un électricien qualifié afin de remplacer les matériels présentant des parties actives nues sous tension (Sous-Sol - Cave, Rez de jardin - Atelier 2)</p>

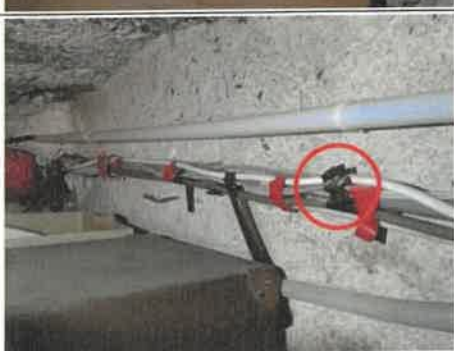
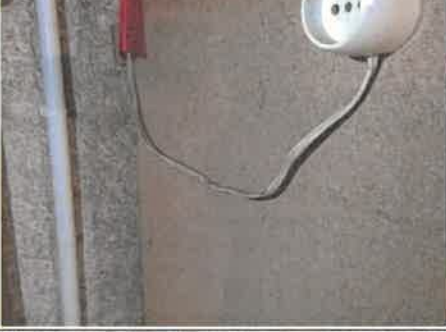
<p>Photo PhEle008 Libellé de l'anomalie : B7.3 d L'installation électrique comporte au moins une connexion avec une partie active nue sous tension accessible. Remarques : Présence de connexion de matériel électrique présentant des parties actives nues sous tension ; Faire intervenir un électricien qualifié afin de remplacer les matériels présentant des parties actives nues sous tension (Sous-Sol - Cave, Rez de jardin - Atelier 2)</p>

<p>Photo PhEle008 Libellé de l'anomalie : B7.3 d L'installation électrique comporte au moins une connexion avec une partie active nue sous tension accessible. Remarques : Présence de connexion de matériel électrique présentant des parties actives nues sous tension ; Faire intervenir un électricien qualifié afin de remplacer les matériels présentant des parties actives nues sous tension (Sous-Sol - CaveRez de jardin - Atelier 2)</p>
 	<p>Photo PhEle009 Libellé de l'anomalie : B8.3 e Au moins un conducteur isolé n'est pas placé sur toute sa longueur dans un conduit, une goulotte ou une plinthe ou une huisserie, en matière isolante ou métallique, jusqu'à sa pénétration dans le matériel électrique qu'il alimente. Remarques : Présence de conducteurs électriques non protégés mécaniquement ; Faire intervenir un électricien qualifié afin d'installer des protections mécanique sur les conducteurs non protégés (Sous-Sol - Cave)</p>

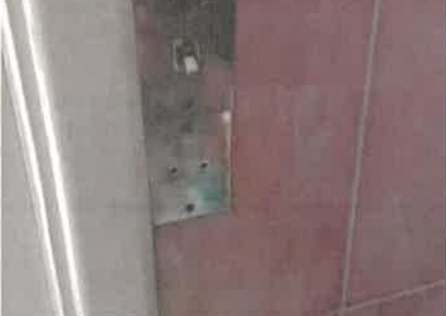
<p>Photo PhEle009 Libellé de l'anomalie : B8.3 e Au moins un conducteur isolé n'est pas placé sur toute sa longueur dans un conduit, une goulotte ou une plinthe ou une huisserie, en matière isolante ou métallique, jusqu'à sa pénétration dans le matériel électrique qu'il alimente. Remarques : Présence de conducteurs électriques non protégés mécaniquement ; Faire intervenir un électricien qualifié afin d'installer des protections mécanique sur les conducteurs non protégés (Sous-Sol - Cave)</p>
 	<p>Photo PhEle010 Libellé de l'anomalie : B7.3 a L'Enveloppe d'au moins un matériel est manquante ou détériorée. Remarques : Présence de matériel électrique en place dont l'enveloppe présente des détériorations ; Faire intervenir un électricien qualifié afin de remplacer les matériels présentant des détériorations (Sous-Sol - Cave)</p>
