## DOSSIER DE DIAGNOSTICS TECHNIQUES

<u>Bien</u> :	<b>Maison individuelle</b>
<u>Adresse</u> :	<b>6 rue Jean Vourch 78960 VOISINS-LE-BRETONNEUX</b>
<u>Numéro de lot</u> :	<b>62</b>
<u>Référence Cadastre</u> :	<b>AG - 14</b>

## Rapport de mission de repérage des matériaux et produits contenant de l'amiante pour l'établissement du constat établi à l'occasion de la vente d'un immeuble bâti

# DPE diagnostic de performance énergétique (logement)

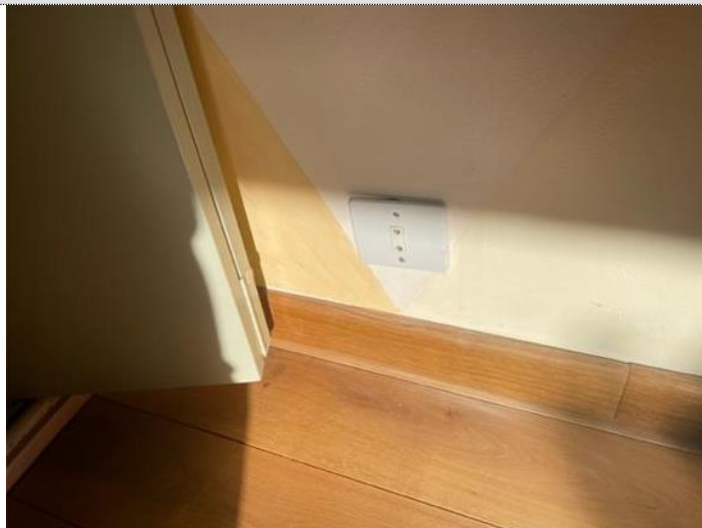
### Point de contrôle N° B.3.3.6 a1)

Description : Au moins un socle de prise de courant ne comporte pas de broche de terre.

Observation(s) (Anomalie compensée par le point de contrôle B.3.3.6.1)

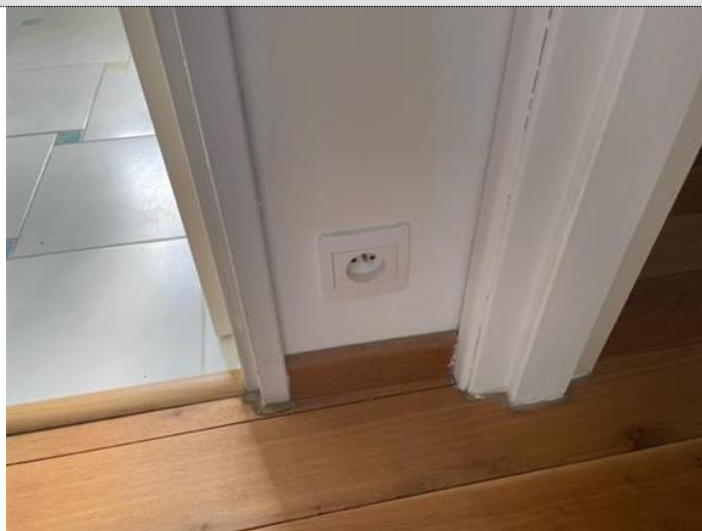
### Point de contrôle N° B.3.3.6 a2)

Description : Au moins un socle de prise de courant comporte une broche de terre non reliée à la terre.

Observation(s) (Anomalie compensée par le point de contrôle B.3.3.6.1)

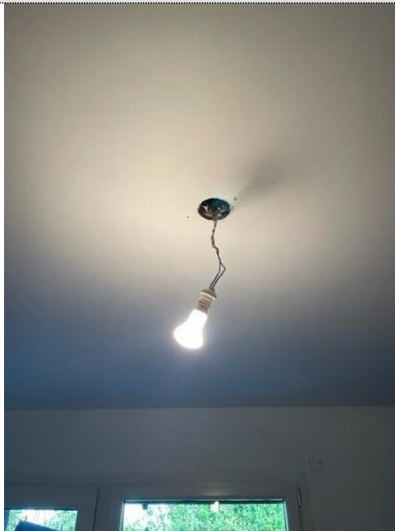
**Point de contrôle N° B.3.3.6 a3)**

Description : Au moins un CIRCUIT (n'alimentant pas des socles de prises de courant) n'est pas relié à la terre.

Observation(s) (Anomalie compensée par le point de contrôle B.3.3.6.1)

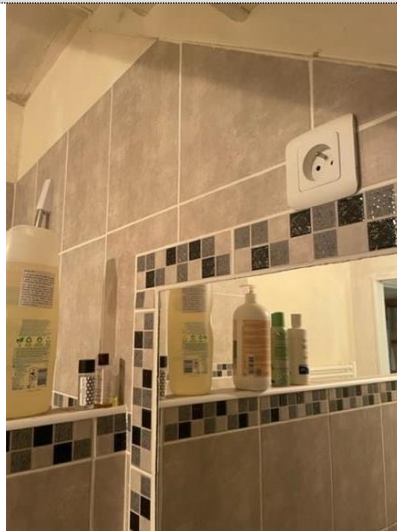
**Point de contrôle N° B.6.3.1 a)**

Description : Local contenant une baignoire ou une douche : l'installation électrique ne répond pas aux prescriptions particulières appliquées à ce local (adéquation entre l'emplacement où est installé le MATERIEL ELECTRIQUE et les caractéristiques de ce dernier – respect des règles de protection contre les chocs électriques liées aux zones).
