## Objet : Envoi des résultats des diagnostics immobiliers

## Résumé de l'expertise

Adresse : ..... **14 RUE MONTESSUY**

Commune : ..... **91260 JUVISY SUR ORGE**

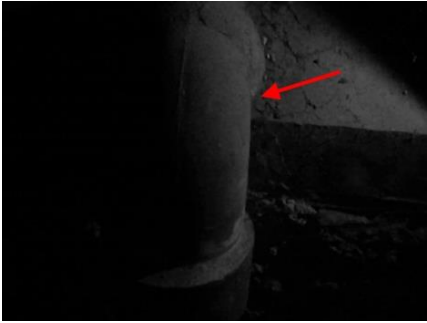
<p>Photo n° PhA001                  Localisation : Sous-Sol - Cave                  Ouvrage : Substrats et revêtements                  Partie d'ouvrage : Parties accessibles                  Description : Conduit de ventilation en fibro-ciment</p>

Localisation	Identifiant + Description	Conclusion (justification)	Etat de conservation** et préconisations*	Photo
Sous-Sol - Cave	Identifiant: 004 Description: Conduit de ventilation en fibrociment	Présence d'amiante (sur jugement de l'opérateur)	Matériau non dégradé  <b>Résultat</b> EP**  <b>Préconisation :</b> Il est recommandé de réaliser une évaluation périodique.

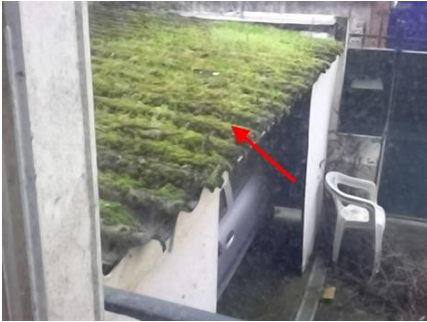
<p>Photo n° PhA002                  Localisation : RDC - Appentis                  Ouvrage : Substrats et revêtements                  Partie d'ouvrage : Parties accessibles                  Description : Toiture - Fibro-ciment</p>

Identifiant: 017 Description: Toiture - Fibro-ciment	Présence d'amiante (sur jugement de l'opérateur)	Matériau non dégradé  <b>Résultat</b> EP**  <b>Préconisation :</b> Il est recommandé de réaliser une évaluation périodique.

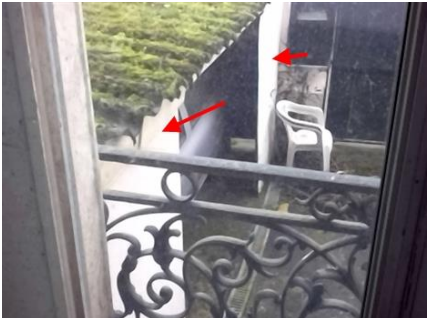
<p>Photo n° PhA003                  Localisation : RDC - Appentis                  Ouvrage : Substrats et revêtements                  Partie d'ouvrage : Parties accessibles                  Description : Mur - Plaques fibrociment</p>

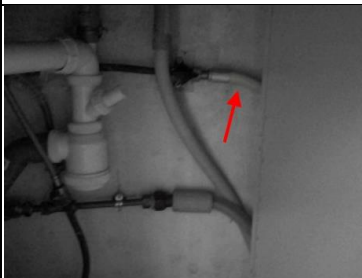
Points de contrôle <sup>(3)</sup> (selon la norme)	Anomalies observées (A1 <sup>(4)</sup> , A2 <sup>(5)</sup> , DGI <sup>(6)</sup> , 32c <sup>(7)</sup> )	Libellé des anomalies et recommandations	Photos
C.11 - 16c1 Raccordement en gaz des appareils de cuisson par tube souple	A2	Le tube souple alimente en gaz un appareil de cuisson encastré. (Table de cuisson BRANDT Plaque 2 feux)  Remarques : (Cuisine) Présence d'un appareil de cuisson encastré alimenté par un tube souple ; Faire intervenir un installateur gaz qualifié afin de remplacer le tube souple existant par un tuyau rigide Risque(s) constaté(s) : Fuite de gaz

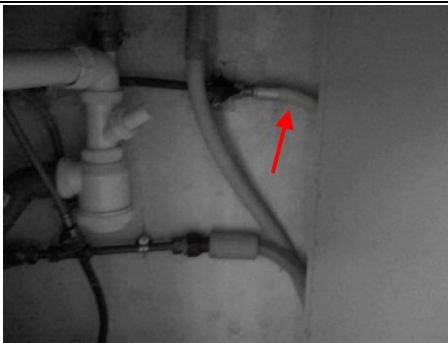
Photo n° PhGaz001

16c1 : Le tube souple alimente en gaz un appareil de cuisson encastré. (Cuisine)

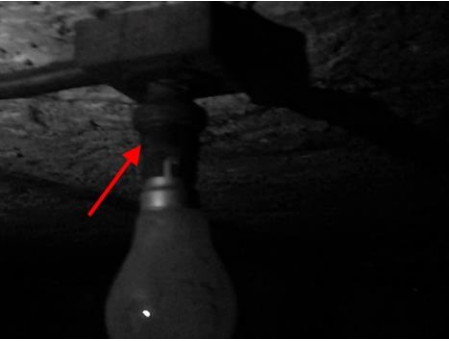
<p>Photo PhEle001                  Libellé de l'anomalie : B8.3 a L'installation comporte au moins un matériel électrique vétuste.                  Remarques : Présence de matériel électrique vétuste (douilles, interrupteurs, socles de prise...); Faire intervenir un électricien qualifié afin de remplacer les matériels électriques vétustes</p>

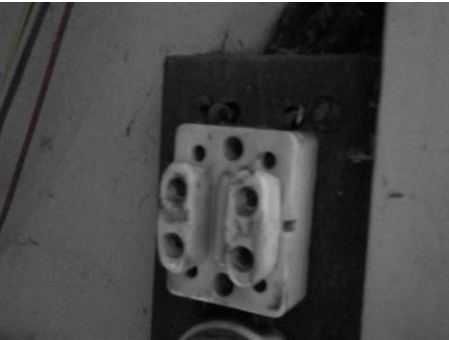
<p>Photo PhEle002                  Libellé de l'anomalie : B4.3 b Le type d'au moins un fusible ou un disjoncteur n'est plus autorisé (fusible à tabatière, à broches rechargeables, coupe-circuit à fusible de type industriel, disjoncteur réglable en courant protégeant des circuits terminaux).                  Remarques : Présence de fusible(s) de type à tabatière ; Faire intervenir un électricien qualifié afin de remplacer le(s) fusible(s) de type à tabatière par des protections autorisées</p>

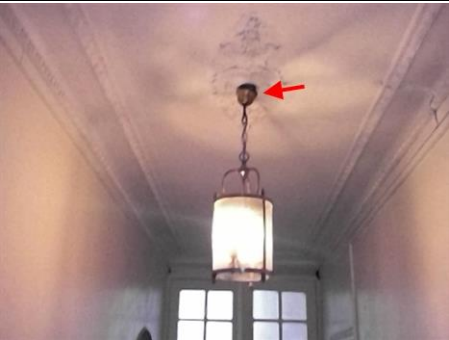
<p>Photo PhEle003                  Libellé du point de contrôle : B3.3.6 a3 Au moins un circuit (n'alimentant pas des socles de prises de courant) n'est pas relié à la terre.                  Remarques : Présence de circuits électriques non équipés de conducteurs de protection ( éclairage non relié à la terre ) ; Faire intervenir un électricien qualifié afin d'installer des conducteurs de protection sur les circuits qui n'en sont pas équipés</p>

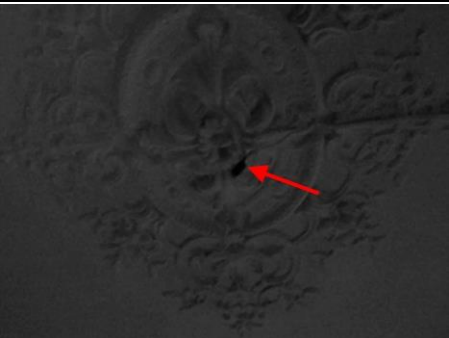
<p>Photo PhEle005                  Libellé de l'anomalie : B7.3 e L'installation électrique comporte au moins un dispositif de protection avec une partie active nue sous tension accessible.                  Remarques : Présence de dispositif de protection de matériel électrique présentant des parties actives nues sous tension ( fils apparents ) ; Faire intervenir un électricien qualifié afin de remplacer les matériels présentant des parties actives nues sous tension</p>

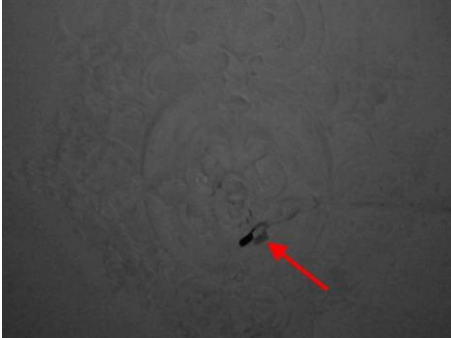
<p>Photo PhEle006                  Libellé de l'anomalie : B7.3 d L'installation électrique comporte au moins une connexion avec une partie active nue sous tension accessible.                  Remarques : Présence de connexion de matériel électrique présentant des parties actives nues sous tension ( dominos visibles ( éclairage ) ) ; Faire intervenir un électricien qualifié afin de remplacer les matériels présentant des parties actives nues sous tension</p>

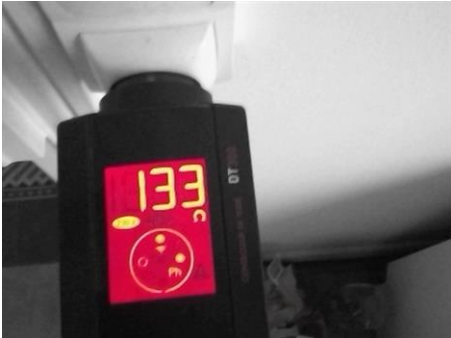
<p>Photo PhEle007                  Libellé de l'anomalie : B3.3.1 d La valeur de la résistance de la prise de terre n'est pas adaptée au courant différentiel résiduel (sensibilité) du ou des dispositifs différentiels protégeant l'ensemble de l'installation électrique.                  Remarques : Valeur de la résistance de la prise de terre inadaptée au(x) dispositif(s) différentiel(s) ; Faire intervenir un électricien qualifié afin d'adapter la prise de terre au(x) dispositif(s) différentiel(s)</p>

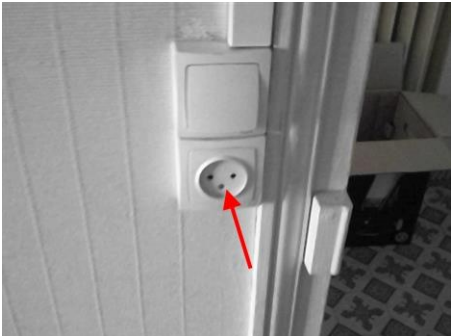
<p>Photo PhEle008                  Libellé du point de contrôle : B3.3.6 a1 Au moins un socle de prise de courant ne comporte pas de broche de terre.                  Remarques : Présence de circuits électriques non équipés de conducteurs de protection ( prise sans broche de terre non reliée à la terre ) ; Faire intervenir un électricien qualifié afin d'installer des conducteurs de protection sur les circuits qui n'en sont pas équipés</p>
