Résumé de l'expertise n° 3079

Adresse : **9, Cité Montgolfier**

Commune : **29200 BREST**

Etage 4; Porte Droite, Lot numéro Non communiqué

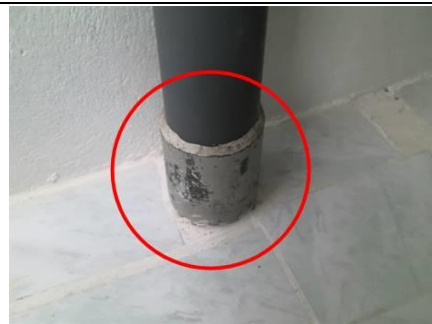
Photo n° PhA001
Localisation : Loggia
Ouvrage : Conduits de fluides (air, eau, autres fluides)
Partie d'ouvrage : Conduits
Description : Conduits

Localisation	Identifiant + Description	Conclusion (justification)	Etat de conservation** et préconisations*	Photo
Loggia	<p>Identifiant: ZPSO-001 Description: Conduits Composant de la construction: Conduits de fluides (air, eau, autres fluides) Partie à sonder: Conduits Liste selon annexe.13-9 du CSP: B</p>	Présence d'amiante (sur jugement de l'opérateur)	<p>Matériau non dégradé</p> <p>Résultat EP**</p> <p>Préconisation : Il est recommandé de réaliser une évaluation périodique.</p>

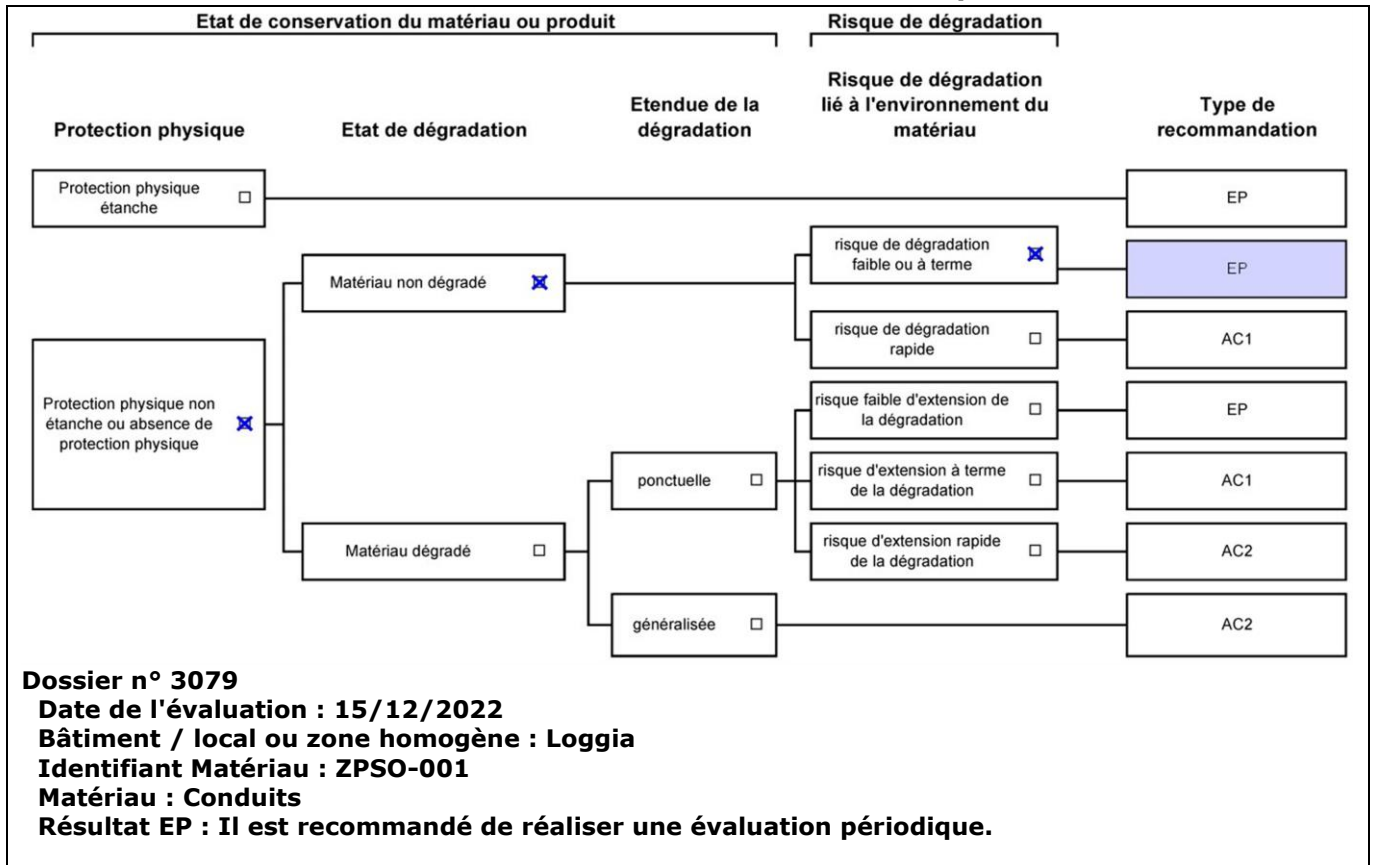
Grilles d'évaluation de l'état de conservation des matériaux ou produit de la liste B

Critères d'évaluation de l'état de conservation des matériaux ou produit de la liste B

1. Classification des niveaux de risque de dégradation ou d'extension de la dégradation du matériau.

Risque faible de dégradation ou d'extension de dégradation	Risque de dégradation ou d'extension à terme de la dégradation	Risque de dégradation ou d'extension rapide de la dégradation
L'environnement du matériau contenant de l'amiante ne présente pas ou très peu de risque pouvant entraîner à terme, une dégradation ou une extension de la dégradation du matériau.	L'environnement du matériau contenant de l'amiante présente un risque pouvant entraîner à terme, une dégradation ou une extension de la dégradation du matériau.	L'environnement du matériau contenant de l'amiante présente un risque important pouvant entraîner rapidement, une dégradation ou une extension de la dégradation du matériau.

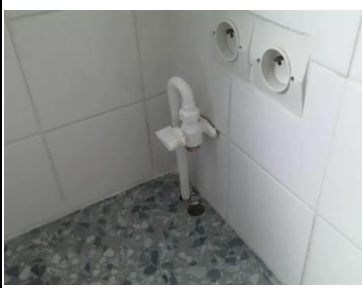
Points de contrôle ⁽³⁾ (selon la norme)	Anomalies observées (A1 ⁽⁴⁾ , A2 ⁽⁵⁾ , DGI ⁽⁶⁾ , 32c ⁽⁷⁾)	Libellé des anomalies et recommandations	Photos
C.7 - 8b Robinet de commande d'appareil	A2	L'extrémité du robinet de commande ou de la tuyauterie en attente n'est pas obturée. (Robinet en attente) Remarques : (Cuisine) L'extrémité du robinet en attente n'est pas obturée ; Poser ou faire poser un bouchon par un installateur gaz qualifié sur l'extrémité du robinet Risque(s) constaté(s) : Dégagement de gaz et donc un risque d'explosion

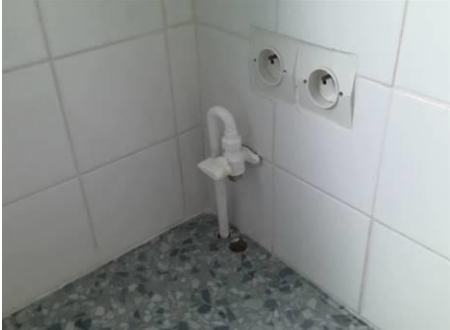
<p>Photo n° PhGaz002 Localisation : Cuisine Robinet en attente (Type :)</p>

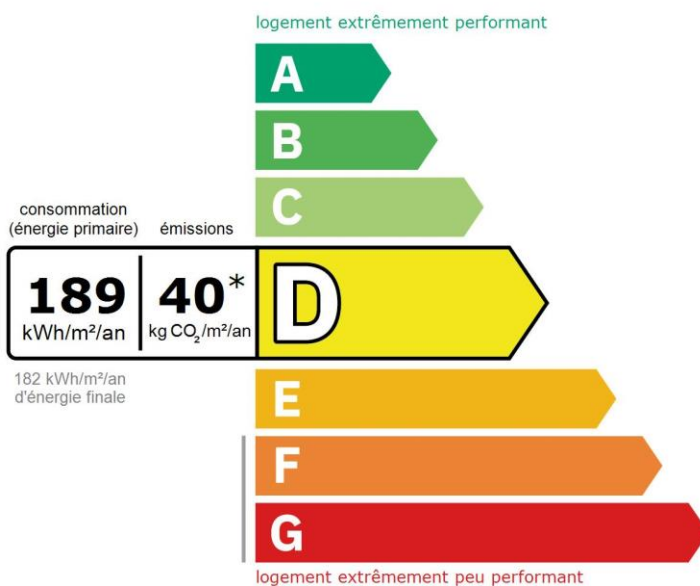
Performance énergétique et climatique

Le niveau de consommation énergétique dépend de l'isolation du logement et de la performance des équipements.
Pour l'améliorer, voir pages 4 à 6

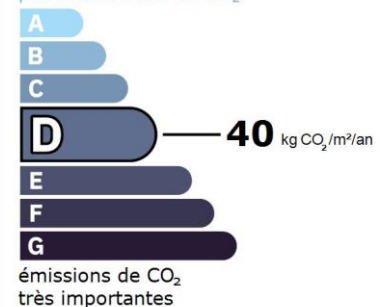
Ce logement émet **2 798 kg de CO₂ par an**, soit l'équivalent de **14 497 km parcourus en voiture**.
