## Dossier TECHNIQUE IMMOBILIER

Référence du dossier	22/IMO/0790
Date de repérage	13/07/2022

Nom : **Succession Petit**  
 Adresse : **119 Rue Andre Dumont**  
 Ville : **80350 MERS LES BAINS (France)**

### Objet de la mission

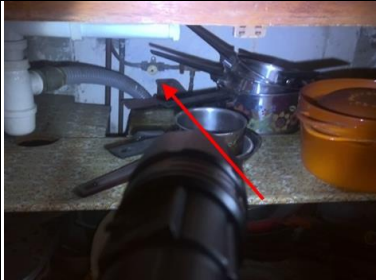
C.21 - 26 CENR - Etiquette	A1	Absence d'étiquette «recommandation d'usage» sur chauffe-eau non raccordé. (Chauffe eau CHAFFOTEAUX & MAURY)	
C.7 - 8a2 Robinet de commande d'appareil	A1	Au moins un robinet de commande d'appareil n'est pas accessible. (Cuisinière SCHOLTES)  <b>Remarques :</b> (Rez de jardin - Cuisine) Le robinet de commande n'est pas accessible ; Faire déplacer le robinet de commande par un installateur gaz qualifié afin de le rendre accessible

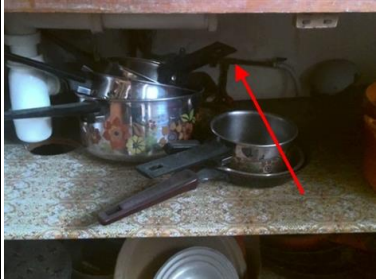
C.10 - 14 Raccordement en gaz des appareils par tuyaux non rigides	A1	La date limite d'utilisation du tuyau d'alimentation n'est pas lisible ou est dépassée. (Cuisinière SCHOLTES)  <b>Remarques :</b> (Rez de jardin - Cuisine) La date limite d'utilisation du tuyau non rigide est dépassée ; Faire intervenir un installateur gaz qualifié afin de remplacer le tuyau existant par un tuyau neuf

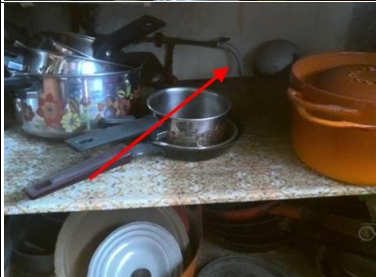
Points de contrôle <sup>(3)</sup> (selon la norme)	Anomalies observées (A1 <sup>(4)</sup> , A2 <sup>(5)</sup> , DGI <sup>(6)</sup> , 32c <sup>(7)</sup> )	Libellé des anomalies et recommandations	Photos
C.7 - 8a2 Robinet de commande d'appareil	A1	Au moins un robinet de commande d'appareil n'est pas accessible. (Robinet en attente)

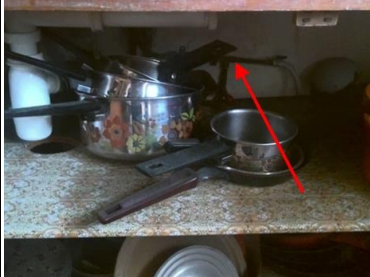
C.7 - 8b Robinet de commande d'appareil	A2	L'extrémité du robinet de commande ou de la tuyauterie en attente n'est pas obturée. (Robinet en attente) <b>Risque(s) constaté(s) :</b> Dégagement de gaz et donc un risque d'explosion

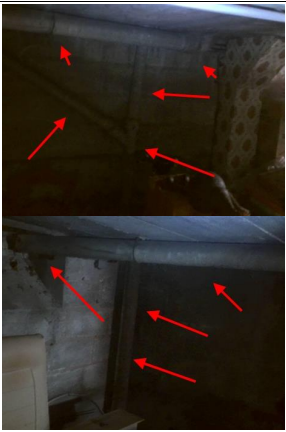
Rez de chaussée - Cave	<u>Identifiant:</u> M002 <u>Description:</u> Conduits <u>Composant de la construction:</u> Conduits de fluides (air, eau, autres fluides) <u>Partie à sonder:</u> Conduits <u>Liste selon annexe.13-9 du CSP:</u> B <u>Localisation sur croquis:</u> M002 <u>Sondage:</u> Sonore, Visuel	Présence d'amiante (Sur jugement de l'opérateur)	Matériau non dégradé  <b>Résultat EP**</b>  <b>Préconisation :</b> Il est recommandé de réaliser une évaluation périodique.
