## Dossier technique amiante

Adresse : .....55 avenue Léon Gambetta (1/2)  
Code Postal : .....83500  
Ville : .....LA SEYNE SUR MER  
Précision : .....RDC

## **Rapport de mission de repérage des matériaux et produits contenant de l'amiante à intégrer au Dossier technique amiante**

Numéro de dossier : 23/GRESSUS0381  
Date du repérage : 05/01/2023

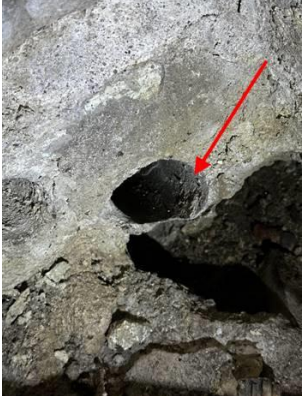
Localisation	Identifiant + Description	Conclusion (justification)	Etat de conservation** et préconisations*	Photo
Rez de chaussée - Pièce 6	Identifiant: M001 Description: Conduit en fibres-ciment Liste selon annexe.13-9 du CSP: B	Présence d'amiante (sur jugement de l'opérateur)	Matériau dégradé (étendue ponctuelle)  <b>Résultat</b> EP**  <b>Préconisation :</b> Il est recommandé de réaliser une évaluation périodique.

\* Un détail des conséquences réglementaires et recommandations est fournis en annexe 7.4 de ce présent rapport  
\*\* détails fournis en annexe 7.3 de ce présent rapport

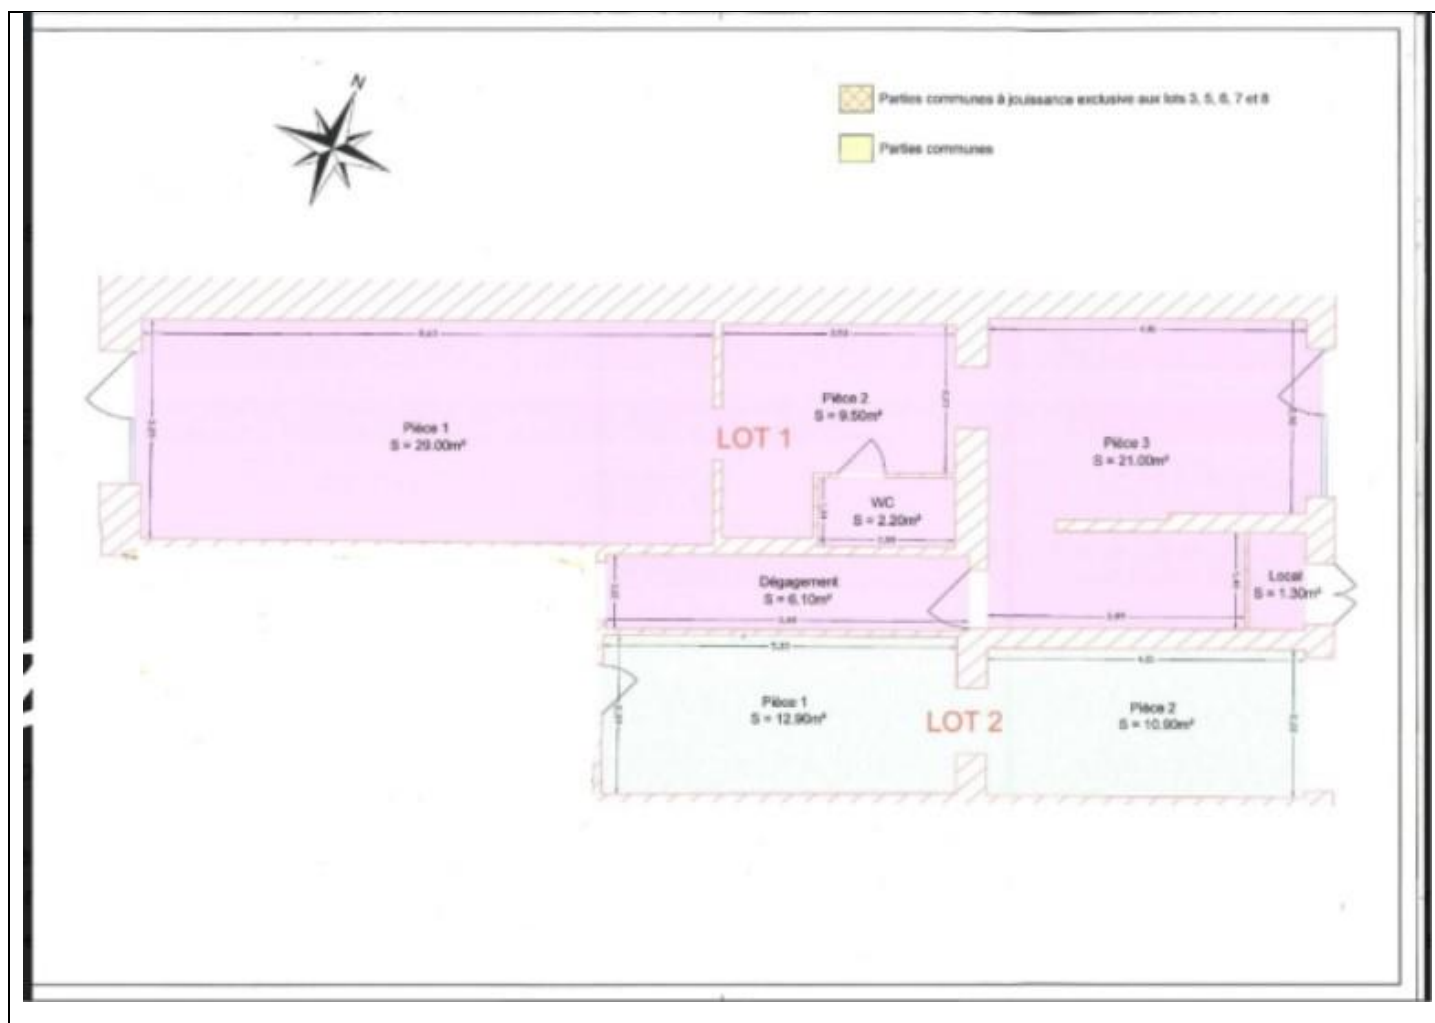
7.1 - Annexe - Schéma de repérage

Conduit en fibro-ciment		Dalles de sol	Nom du propriétaire : <b>Monsieur GRESSUS (SUCCESSION)</b> Adresse du bien : <b>55 avenue Léon Gambetta (1/2)</b> <b>83500</b> <b>LA SEYNE SUR MER</b>
	Conduit autre que fibro-ciment		Carrelage	
	Brides		Colle de revêtement	
	Dépôt de Matériaux contenant de l'amiante		Dalles de faux-plafond	
	Matériau ou produit sur lequel un doute persiste		Toiture en fibro-ciment	
	Présence d'amiante		Toiture en matériaux composites

Photo n° PhA001 Localisation : Rez de chaussée - Pièce 6 Ouvrage : 6 - Conduits et accessoires intérieurs - Conduits de fluides (air, eau, vapeur, fumée, échappement, autres fluides) Partie d'ouvrage : Conduit en fibres-ciment Description : Conduit en fibres-ciment
--	---

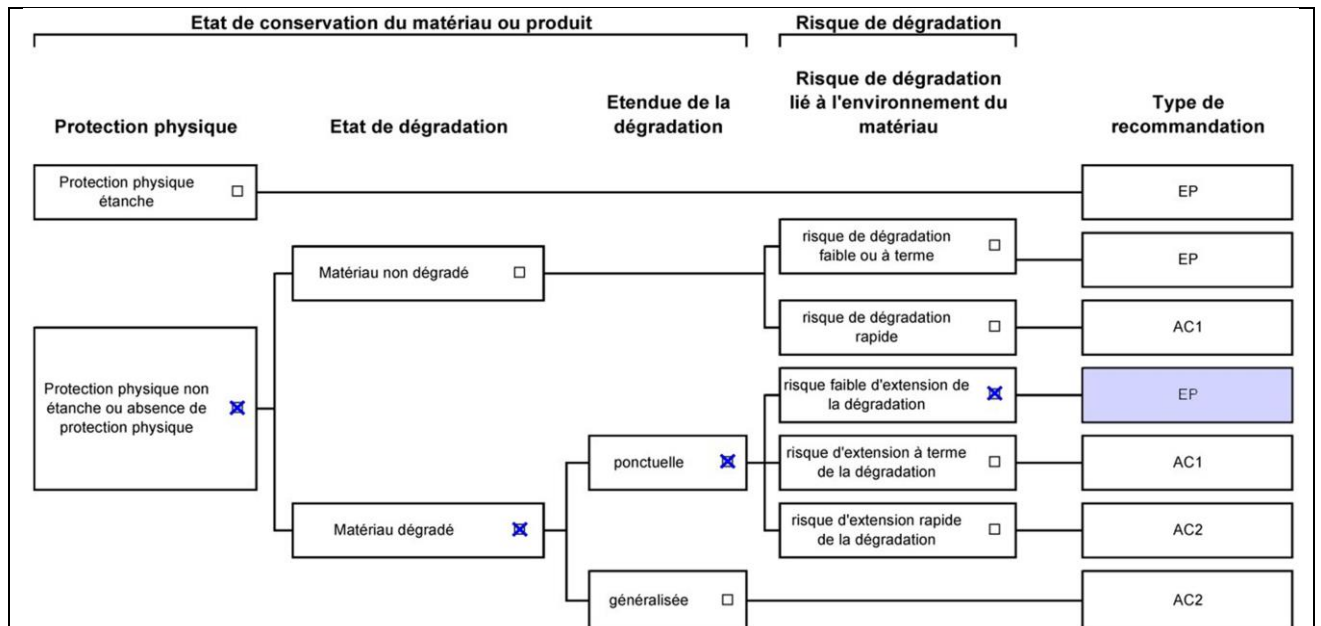
Grilles d'évaluation de l'état de conservation des matériaux ou produit de la liste B

Bâtiment / local ou zone homogène : Rez de chaussée - Pièce 6

Identifiant Matériau : M001

Matériau : Conduit en fibres-ciment

Résultat EP : Il est recommandé de réaliser une évaluation périodique.

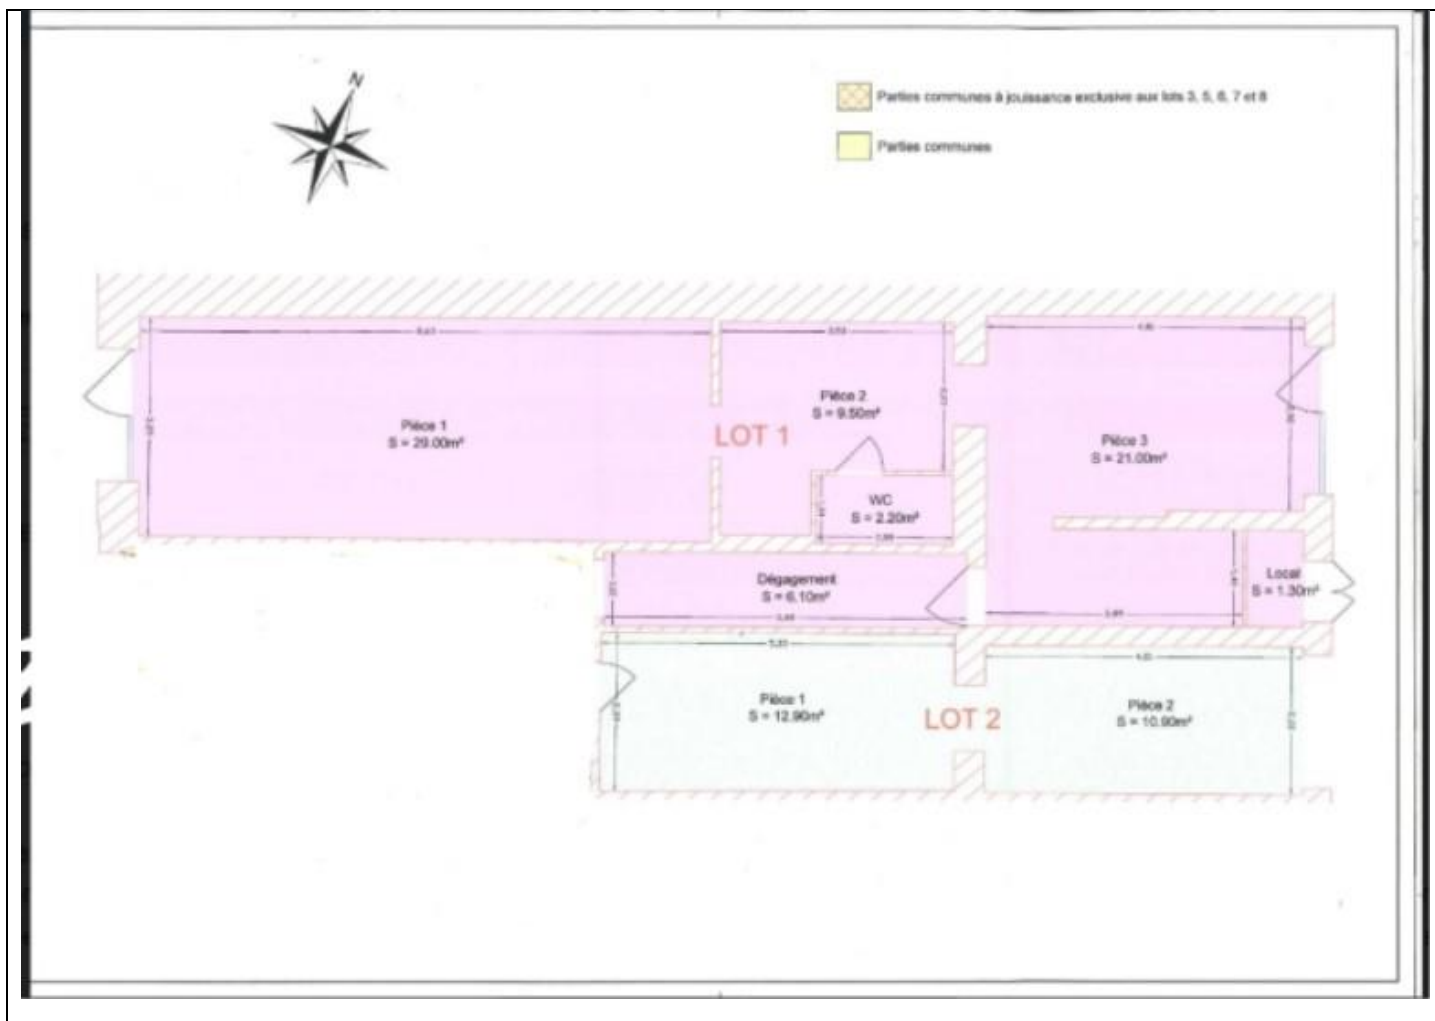
7. – Croquis et Photos

Conduit en fibro-ciment		Dalles de sol	<p>Nom du propriétaire :  <b>Monsieur GRESSUS (SUCCESSION)</b>                  Adresse du bien :  <b>55 avenue Léon Gambetta (1/2)</b>  <b>83500</b>  <b>LA SEYNE SUR MER</b></p>
	Conduit autre que fibro-ciment		Carrelage	
	Brides		Colle de revêtement	
	Dépôt de Matériaux contenant de l'amiante		Dalles de faux-plafond	
	Matériau ou produit sur lequel un doute persiste		Toiture en fibro-ciment	
	Présence d'amiante		Toiture en matériaux composites
