Rapport de MISSION DE REPÉRAGE DES MATÉRIAUX ET PRODUITS CONTENANT DE L'AMIANTE POUR L'ÉTABLISSEMENT DU CONSTAT ÉTABLI A L'OCCASION DE LA VENTE D'UN IMMEUBLE BÂTI (Listes A et B de l'annexe 13-9 du Code de la Santé publique)

Numéro de dossier : RA202301141366_SUC_CLOUZEAU
Date du repérage : 11/01/2023

Immeuble bâti visité	
Adresse	Rue _____ Bât., escalier, niveau _____ N° appartement, n° lot _____ Code postal, ville _____ N° cadastre, n° parcelle _____ 4 RUE DES PINASSES Ce bien ne fait pas partie d'une copropriété 40200 MIMIZAN Section cadastrale AB, Parcelle(s) n° 152
Périmètre de repérage	maison d'habitation + garage attenant + abri de jardin + jardin aux abords immédiats des surfaces bâties
Type de logement Fonction principale du bâtiment Date de construction	Maison individuelle Habitation (maison individuelle) 1969

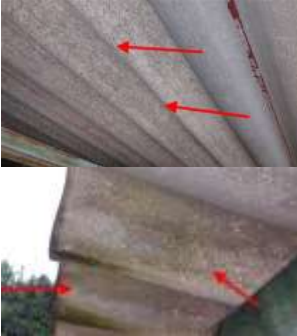
Extérieur - abris de piscine	<u>Identifiant</u> : ZPSO-002 <u>Description</u> : Plafond - solive + tole fibre ciment et fibociment <u>Liste selon annexe.13-9 du CSP</u> : B	Présence d'amiante (Sur décision de l'opérateur)	Matériau non dégradé Résultat EP** Préconisation : Il est recommandé de réaliser une évaluation périodique.

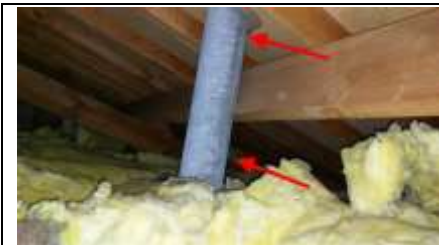
Localisation	Identifiant + Description	Conclusion (justification)	Etat de conservation** et préconisations*	Photo
Étage 1 - combles	<u>Identifiant</u> : ZPSO-001 <u>Description</u> : Conduit(s) d'évacuation - tube fibociment <u>Liste selon annexe.13-9 du CSP</u> : B	Présence d'amiante (Sur décision de l'opérateur)	Matériau non dégradé Résultat EP** Préconisation : Il est recommandé de réaliser une évaluation périodique.

Photo n° PhA001
 Localisation : Étage 1 - combles
 Ouvrage : Substrats et revêtements
 Partie d'ouvrage : Parties accessibles
 Description : Conduit(s) d'évacuation - tube fibociment
 Localisation sur croquis : oui

Conduit(s) d'évacuation - tube fibociment (Étage 1 - combles) pour lequel il est recommandé de réaliser une évaluation périodique.*

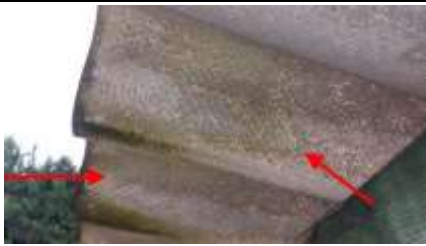
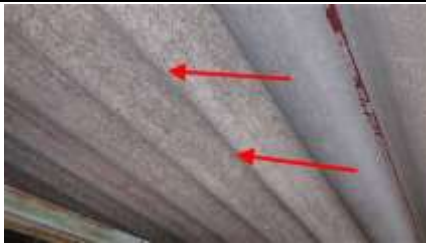
Photo n° PhA002
 Localisation : Extérieur - abris de piscine
 Ouvrage : Substrats et revêtements
 Partie d'ouvrage : Parties accessibles
 Description : Plafond - solive + tole fibre ciment et fibociment
 Localisation sur croquis : oui

Plafond - solive + toile fibre ciment et fibociment (Extérieur - abris de piscine) pour lequel il est recommandé de réaliser une évaluation périodique.*

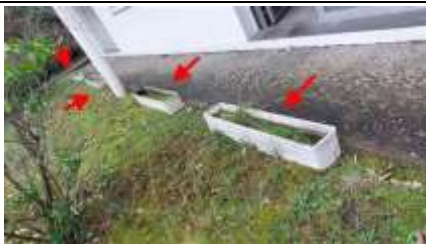
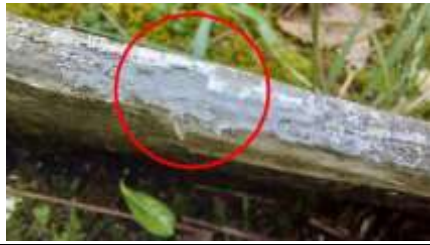
Localisation	Identifiant + Description	Conclusion (justification)	Etat de conservation** et préconisations*	Photo
Extérieur - extérieur	<p>Identifiant: ZPSO-003 Description: jardinière de fleur - fibociment Liste selon annexe.13-9 du CSP: B</p>	Présence d'amiante (Sur décision de l'opérateur)	<p>Matériau non dégradé</p> <p>Résultat EP**</p> <p>Préconisation : Il est recommandé de réaliser une évaluation périodique.</p>

Photo n° PhA003
 Localisation : Extérieur - extérieur
 Ouvrage : Substrats et revêtements
 Partie d'ouvrage : Parties accessibles
 Description : jardinière de fleur - fibociment
 Localisation sur croquis : oui

jardinière de fleur - fibociment (Extérieur - extérieur) pour lequel il est recommandé de réaliser une évaluation périodique.*
