## RAPPORT DE L'ÉTAT RELATIF À LA PRÉSENCE DE TERMITES DANS LE BÂTIMENT

Numéro de dossier : RA202301141366\_SUC\_CLOUZEAU  
Norme méthodologique employée : AFNOR NF P 03-201 – Février 2016  
Date du repérage : 11/01/2023 (Durée de validité : 6 mois)  
Heure d'arrivée : 09 h 00  
Durée du repérage : 03 h 00

Département \_\_\_\_\_ **Landes**  
Adresse \_\_\_\_\_ **4 RUE DES PINASSES**  
Commune \_\_\_\_\_ **40200 MIMIZAN**

**Habitation (maison individuelle)**  
**maison d'habitation + garage attenant + abri de jardin + jardin aux abords immédiats des surfaces bâties**

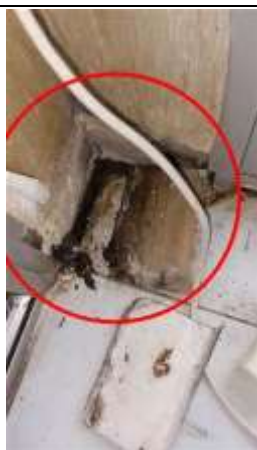
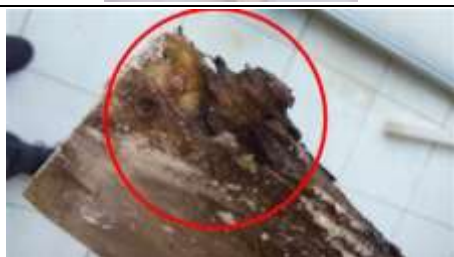
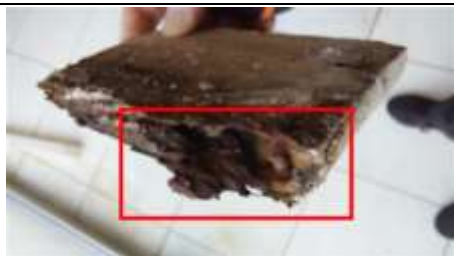
Photo n° PhTer001  
 Localisation : Étage 1 - Séjour-salon  
 Ouvrage : Plinthes - Bois peint  
 Parasite : Présence d'indices d'infestation de termites, Type non spécifié  
 Indices : bois d'apparence feuilleté (dégradation(s) faible(s)), aspect du bois, décoloration du bois (dégradation(s) faible(s))

Bâtiments et parties de bâtiments visités	Ouvrages, parties d'ouvrages et éléments examinés	Résultats du diagnostic d'infestation	Photos
	Plinthes - Bois peint	Présence d'indices d'infestation de termites: bois d'apparence feuilleté (dégradation(s) faible(s)) identifiés sur la photo : PhTer001	
	Sol - Carrelage	Absence d'indice *	
	Baie coulissante (Dormant) - Aluminium	Absence d'indice *	
	Baie coulissante (Ouvrant) - Aluminium + Verre	Absence d'indice *	
	Baie coulissante (Volet roulant) - Aluminium	Absence d'indice *	
	Baie coulissante (Coffre de volet roulant) - Bois peint	Absence d'indice *	
	Baie fixe - Aluminium + Verre	Absence d'indice *	
	Porte-fenêtre (Dormant) - Aluminium	Absence d'indice *	
	Porte-fenêtre (Ouvrant) - Aluminium + Verre	Absence d'indice *	
	Porte-fenêtre (Volet roulant) - Aluminium	Absence d'indice *	
	Porte-fenêtre (Coffre de volet roulant) - Bois peint	Absence d'indice *
