TRANSACTION

Votre N° de dossier : MA2209139831

Bien immobilier expertisé : **22 Rue Victor Boner
35000 Rennes**

ÉTAT DE L'INSTALLATION INTERIEURE D'ELECTRICITE

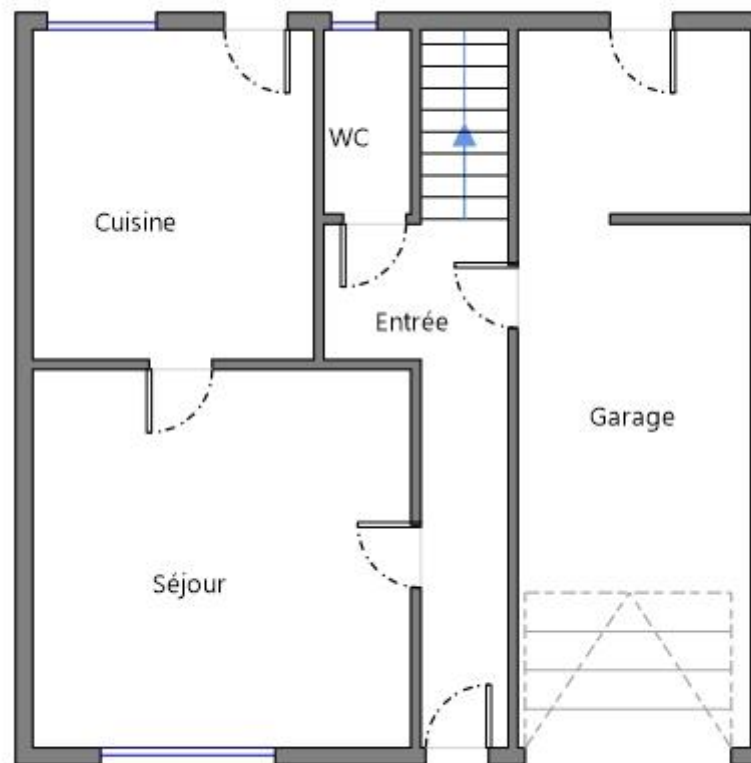
Planche de repérage des matériaux et produits amiantés
Affaire	MA2209139831
Opération	LE BESCONT etienne 22 Rue Victor Boner 35000 Rennes
Date de réalisation	21/09/2022
Matériaux et produits contenant de l'amiante	
	Surface amianté
	Linéaire / paroi amianté (type 1)
	Linéaire / paroi amianté (type 2)
	Conduit amianté
Sondages destructifs / Prélèvements	
	Prélèvement Positif
	Prélèvement négatif
	Sondage destructif
Types de murs	
	Mur Porteur
	Mur Cloison (type 1)
	Mur Cloison (type 2)
	Gaine technique
Eléments ou pièces non visités	
	Local non visitée
	Elément non visité

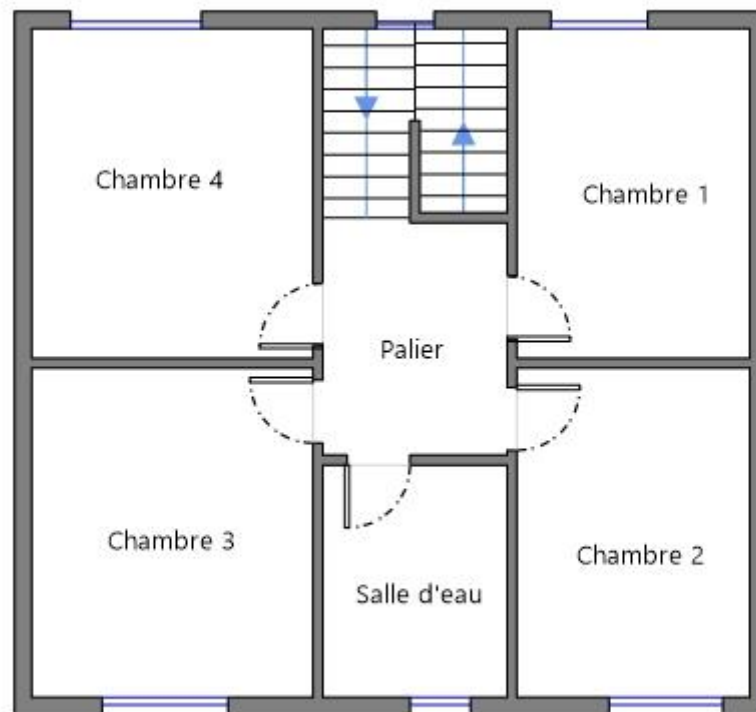
Planche de repérage des matériaux et produits amiantés
Affaire	MA2209139831
Opération	LE BESCONT etienne 22 Rue Victor Boner
Site	35000 Rennes
Date de réalisation	21/09/2022
Matériaux et produits contenant de l'amiante	
	Surface amianté
	Linéaire / paroi amianté (type 1)
	Linéaire / paroi amianté (type 2)
	Conduit amianté
Sondages destructifs / Prélèvements	
	Prélèvement Positif
	Prélèvement négatif
	Sondage destructif
Types de murs	
	Mur Porteur
	Mur Cloison (type 1)
	Mur Cloison (type 2)
	Gaine technique
Eléments ou pièces non visités	
	Local non visitée
	Elément non visité

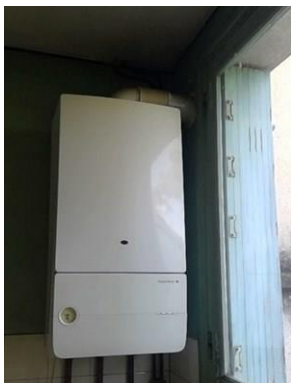
Photo n° PhGaz001
Localisation : Rez de chaussée - Cuisine
Chaudière SAUNIER DUVAL (Type :
Etanche)

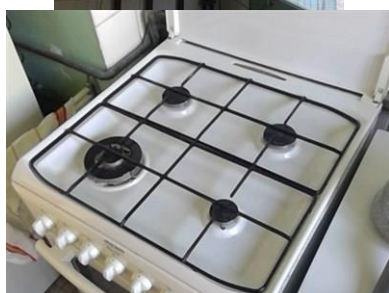
Photo n° PhGaz002
Localisation : Rez de chaussée - Cuisine
Cuisinière ARTHUR MARTIN (Type : Non
raccordé)

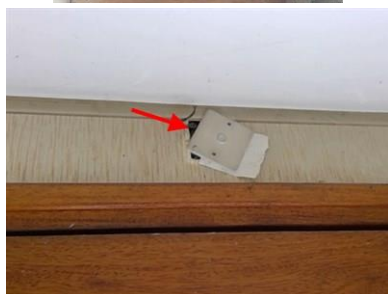
Photo PhEle001

Libellé de l'anomalie : B7.3 a L'Enveloppe d'au moins un matériel est manquante ou détériorée.

Remarques : Présence de matériel électrique en place dont l'enveloppe présente des détériorations

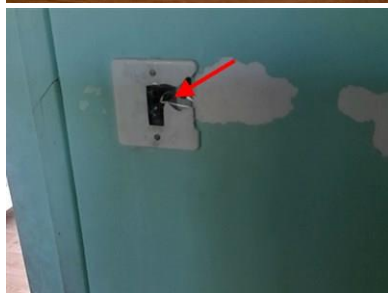
Photo PhEle001

Libellé de l'anomalie : B7.3 a L'Enveloppe d'au moins un matériel est manquante ou détériorée.

Remarques : Présence de matériel électrique en place dont l'enveloppe présente des détériorations

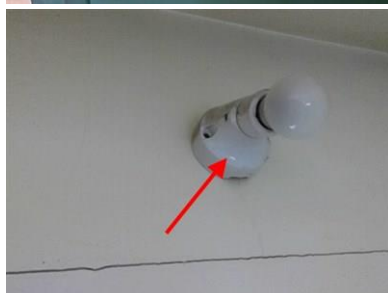
Photo PhEle002

Libellé de l'anomalie : B8.3 a L'installation comporte au moins un matériel électrique vétuste.

Remarques : Présence de matériel électrique vétuste (douilles, interrupteurs, socles de prise...)

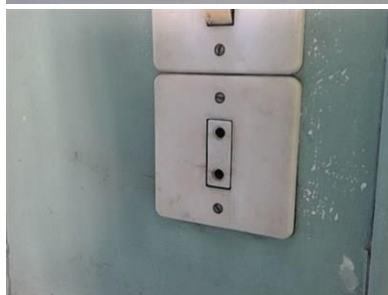
Photo PhEle003

Libellé de l'anomalie : B3.3.6 a1 Au moins un socle de prise de courant ne comporte pas de broche de terre.

Remarques : Absence de conducteurs de protection

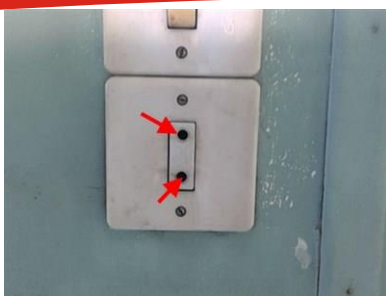
Photo PhEle004

Libellé de l'information complémentaire : B11 b2 Au moins un socle de prise de courant n'est pas de type à obturateur

Remarques : Présence de socles de prises non équipés d'obturateur

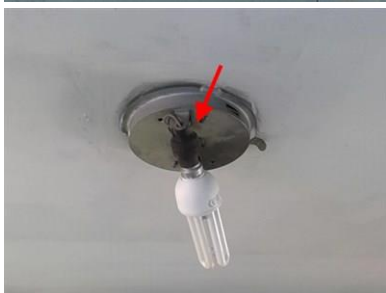
Photo PhEle005

Libellé de l'anomalie : B3.3.6 a3 Au moins un circuit (n'alimentant pas des socles de prises de courant) n'est pas relié à la terre.

Remarques : Absence de conducteurs de protection

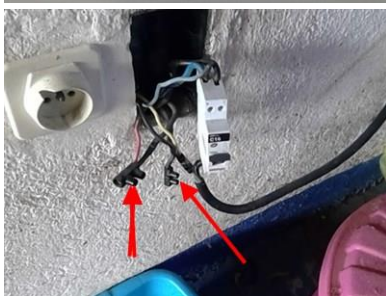
Photo PhEle006

Libellé de l'anomalie : B7.3 d L'installation électrique comporte au moins une connexion avec une partie active nue sous tension accessible.

Remarques : Présence de connexion de matériel électrique présentant des parties actives nues sous tension

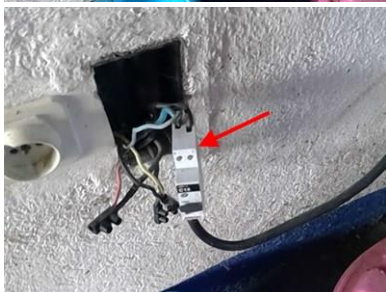
Photo PhEle007

Libellé de l'anomalie : B7.3 e L'installation électrique comporte au moins un dispositif de protection avec une partie active nue sous tension accessible.

Remarques : Présence de dispositif de protection de matériel électrique présentant des parties actives nues sous tension

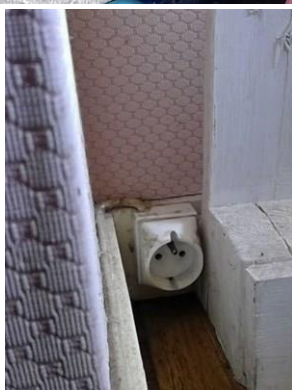
Photo PhEle008

Libellé de l'anomalie : B3.3.6 a2 Au moins un socle de prise de courant comporte une broche de terre non reliée à la terre.

Remarques : Absence de conducteurs de protection

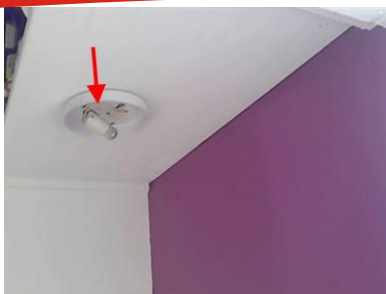
Photo PhEle009

Libellé de l'anomalie : B6.3.1 a Local contenant une baignoire ou une douche : l'installation électrique ne répond pas aux prescriptions particulières appliquées à ce local (adéquation entre l'emplacement où est installé le matériel électrique et les caractéristiques de ce dernier – respect des règles de protection contre les chocs électriques liées aux zones).
