## Dossier de Diagnostic Technique

Date du repérage : 22/03/2023

Adresse : ..... **Le Lagon Bleu - Philippines  
407 Rue Gustave Bret**

**Appartement Lot 6030 et Box Lot 20119**

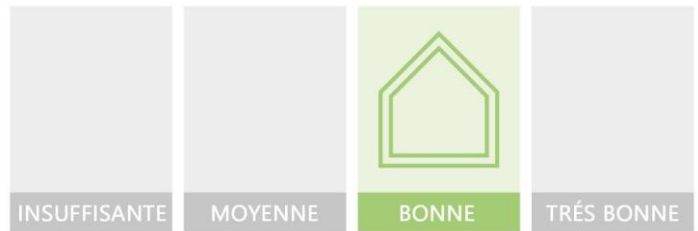
### Performance de l'isolation

<b>Toiture/plafond</b>	Dalle béton donnant sur un comble fortement ventilé avec isolation extérieure	<b>insuffisante</b>
  <b>Portes et fenêtres</b>	<p>Portes-fenêtres coulissantes métal sans rupture de ponts thermiques, double vitrage</p> <p>Porte(s) bois opaque pleine</p>	<b>insuffisante</b>

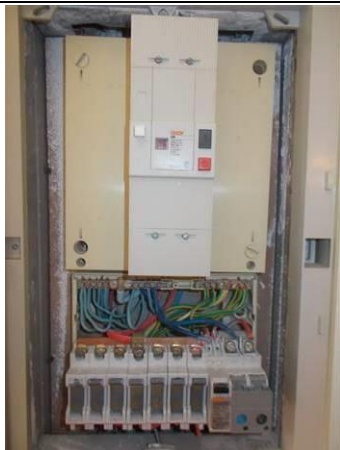
Photo n° PhEle001  
B11 a3 Il n'y a aucun dispositif différentiel à haute sensibilité inf. ou égal à 30 mA.

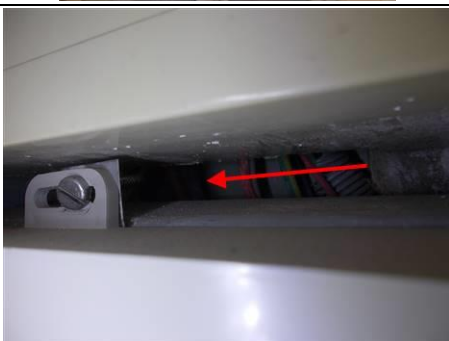
Photo n° PhEle004  
E3 d) L'installation électrique, placée en amont du disjoncteur de branchement et dans la partie privative, présente un (ou des) conducteur(s) non protégé(s) par des conduits ou goulottes.

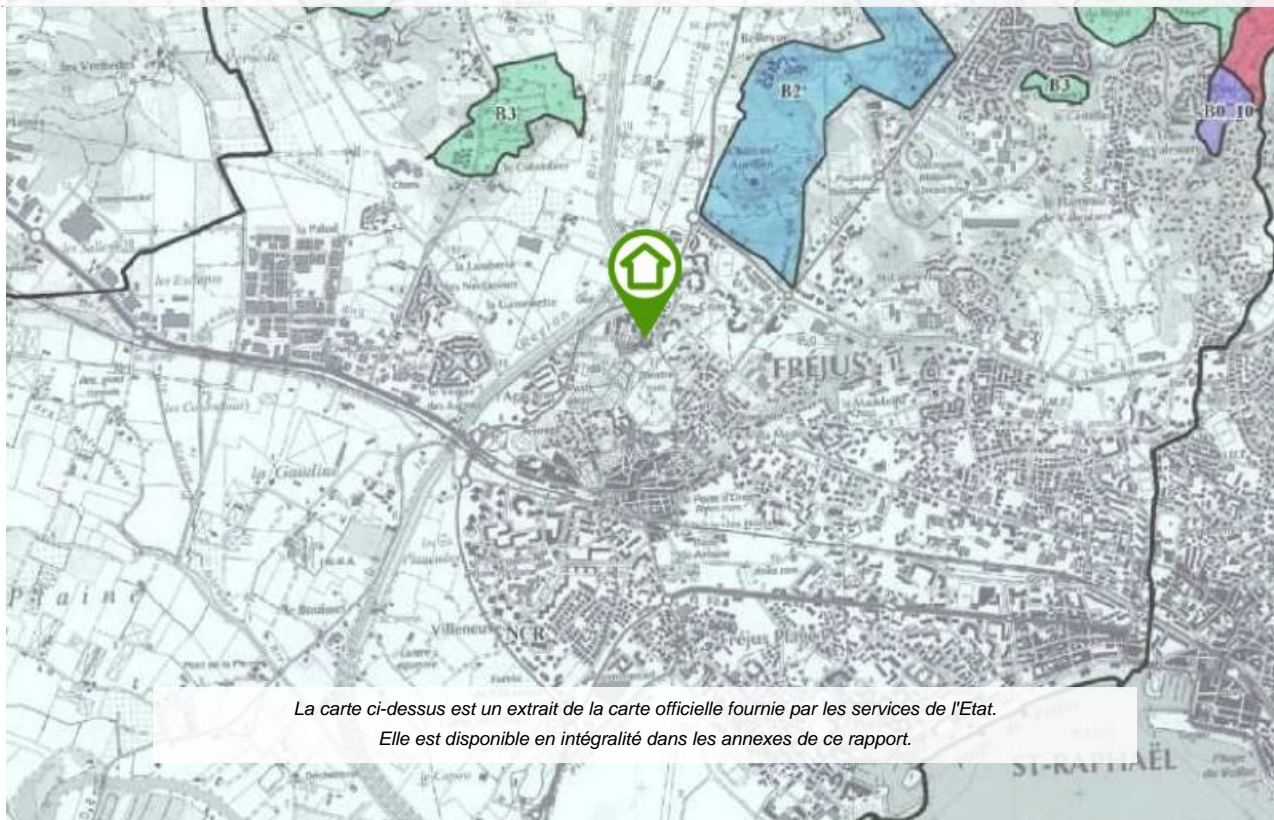
## Non concerné\*

\* L'immeuble n'est pas situé dans le périmètre d'une zone à risques

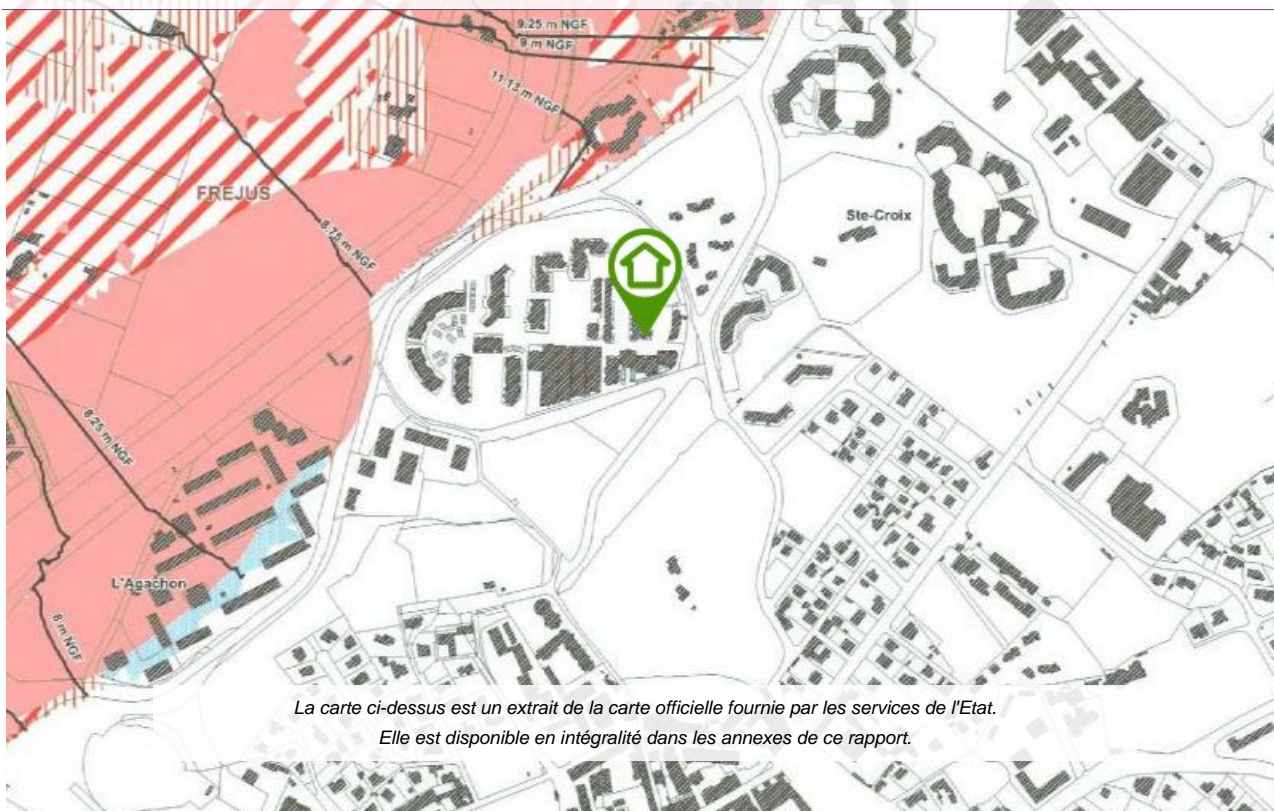
## Inondation

PPRn Par une crue (débordement de cours d'eau), approuvé le 26/03/2014 (multirisque)

## Non concerné\*

\* L'immeuble n'est pas situé dans le périmètre d'une zone à risques

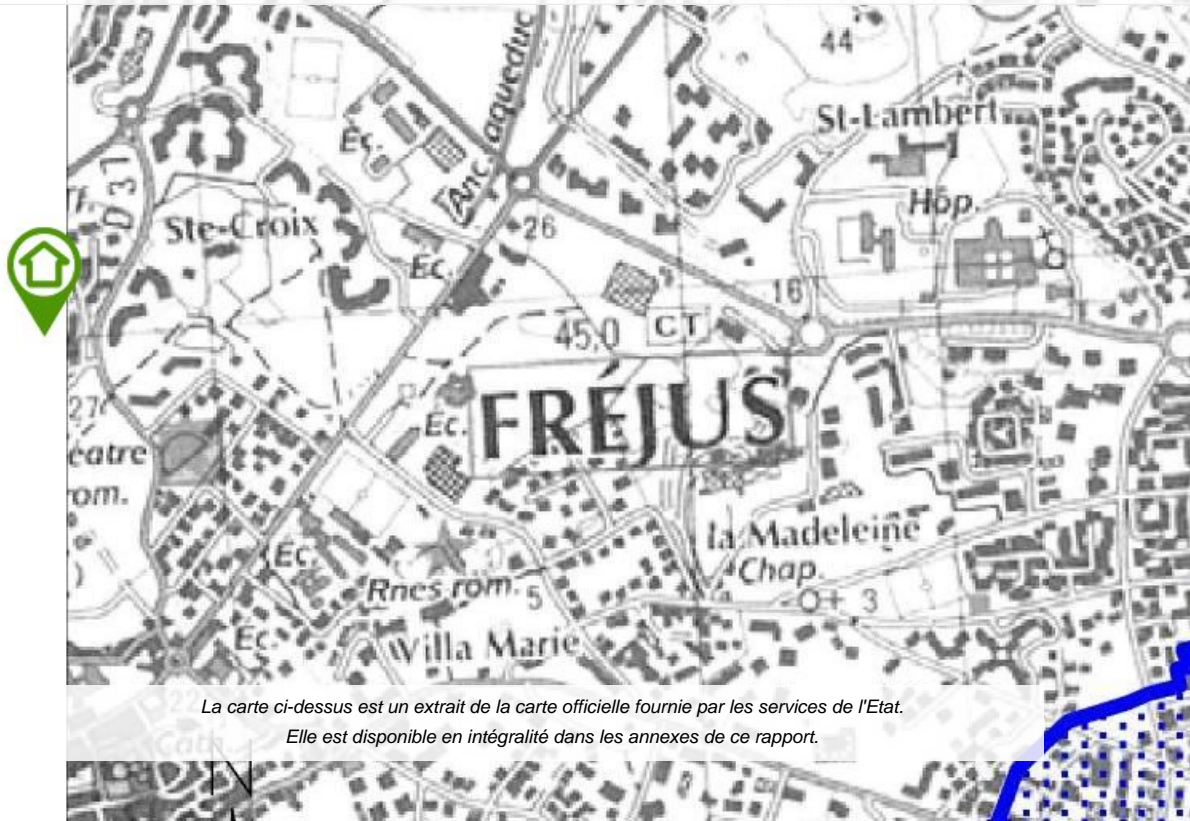
## Inondation

PPRn Inondation, approuvé le 06/05/2002

## Non concerné\*

\* L'immeuble n'est pas situé dans le périmètre d'une zone à risques
