DOSSIER DE DIAGNOSTICS TECHNIQUES

Type de Bien :	Appartement
Adresse du bien :	8 rue Grandval 51100 REIMS
Référence cadastrale	Section CL Parcelle n° 221
Etage et n° de lot	lot n° RDC gauche sur rue

Propriétaire :	S° ALARD
Repérage effectué le :	16/12/2022
Rapport effectué le :	22/12/2022

CONTENU DU DOSSIER DE DIAGNOSTIC TECHNIQUE :

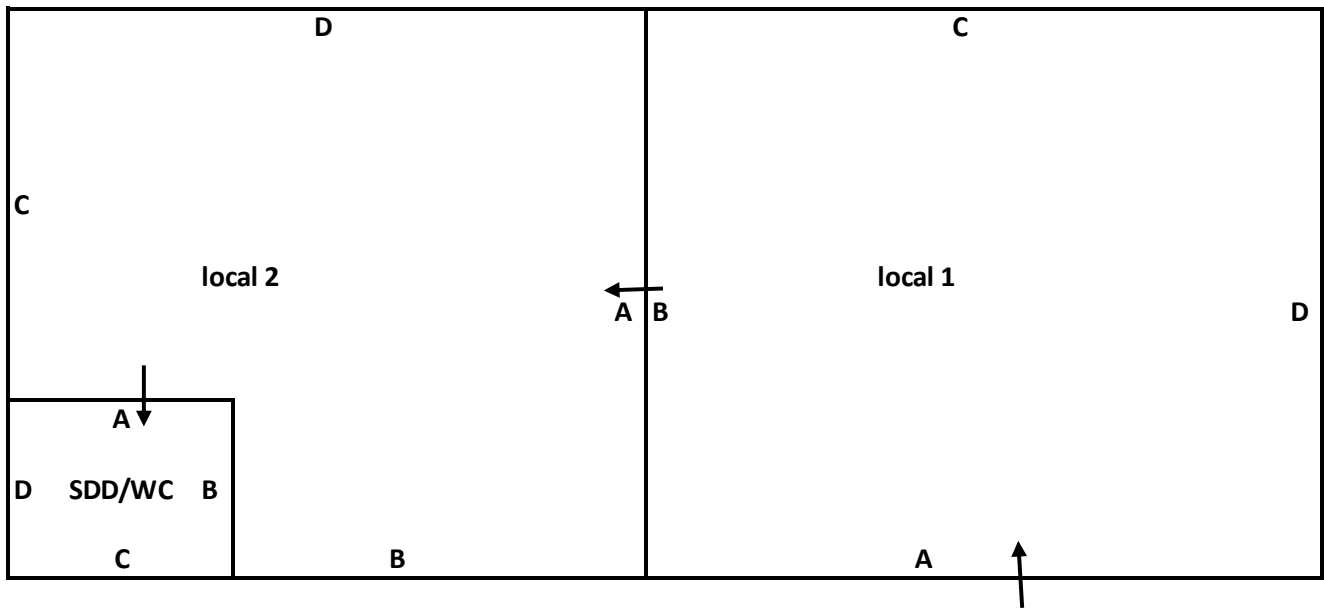
Schéma RDC gauche 8 rue Grandval 51100 REIMS

Le présent schéma de repérage est un schéma de circulation permettant de localiser les éléments repérés dans les différents rapports. Il est non coté et non contractuel.

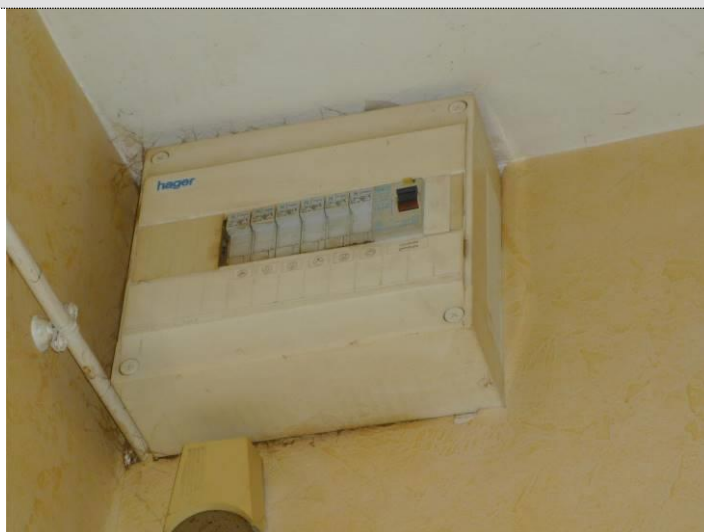
Point de contrôle N° B.4.3 j1)

<u>Description :</u>	Le courant assigné de l'INTERRUPTEUR différentiel placé en aval du DISJONCTEUR de branchement n'est pas adapté.
<u>Observation(s)</u>	Chauffage électrique, fusible de 32A
<u>Localisation :</u>	Sejour / Cuisine
