DOSSIER DE DIAGNOSTICS TECHNIQUES

Type de Bien :	Appartement
Adresse du bien :	8 rue Grandval 51100 REIMS
Référence cadastrale	Section CL Parcelle n° 221
Etage et n° de lot	lot n° RDC fond de cour

Propriétaire :	S° ALARD
Repérage effectué le :	16/12/2022
Rapport effectué le :	22/12/2022

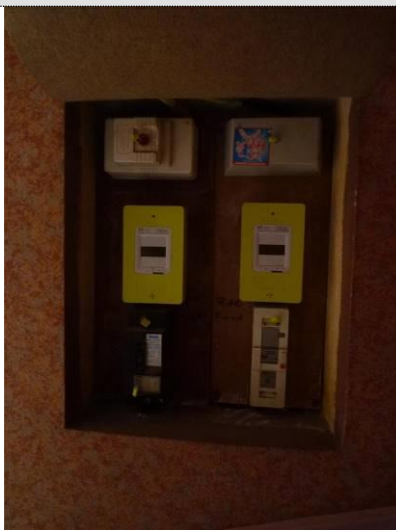
Point de contrôle N° B.1.3 b)

Description : Le dispositif assurant la COUPURE D'URGENCE n'est pas situé à l'intérieur du logement ou dans un emplacement accessible directement depuis le logement.

Localisation : RDC entrée bâtiment A

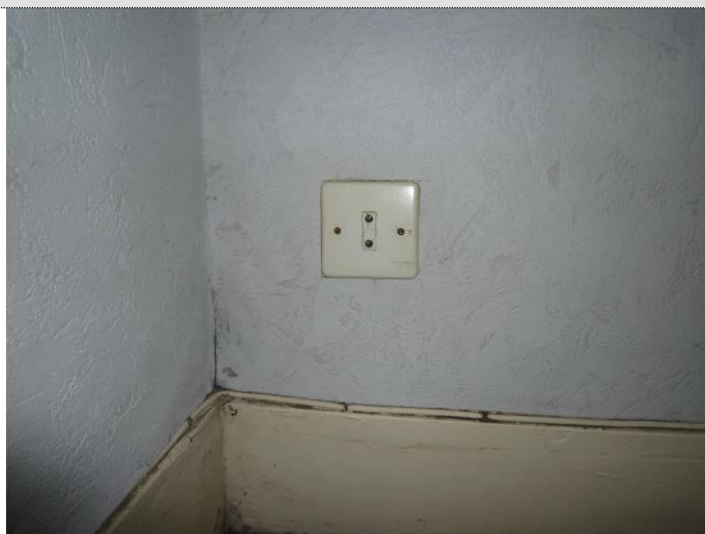
Point de contrôle N° B.3.3.6 a1)

Description : Au moins un socle de prise de courant ne comporte pas de broche de terre.

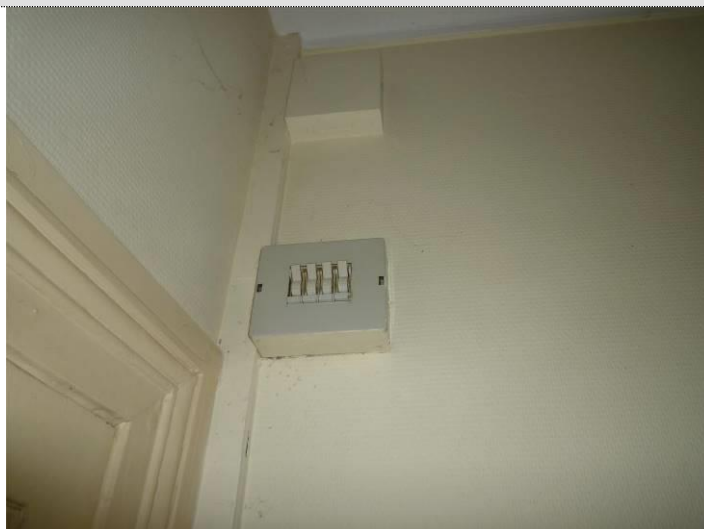
Point de contrôle N° B.4.3 f1)

<u>Description :</u>	La section des CONDUCTEURS de la CANALISATION alimentant le seul tableau n'est pas adaptée au courant de réglage du DISJONCTEUR de branchement.
<u>Observation(s)</u>	Courant de réglage 45A
<u>Localisation :</u>

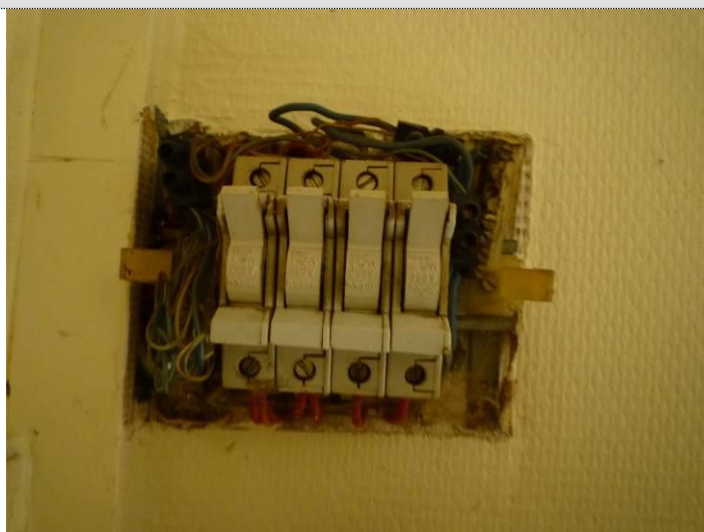
Point de contrôle N° B.4.3 f3)

<u>Description :</u>	A l'intérieur du tableau, la section d'au moins un conducteur alimentant les dispositifs de protection n'est pas adaptée au courant de réglage du disjoncteur de branchement.
<u>Observation(s)</u>	
<u>Localisation :</u>

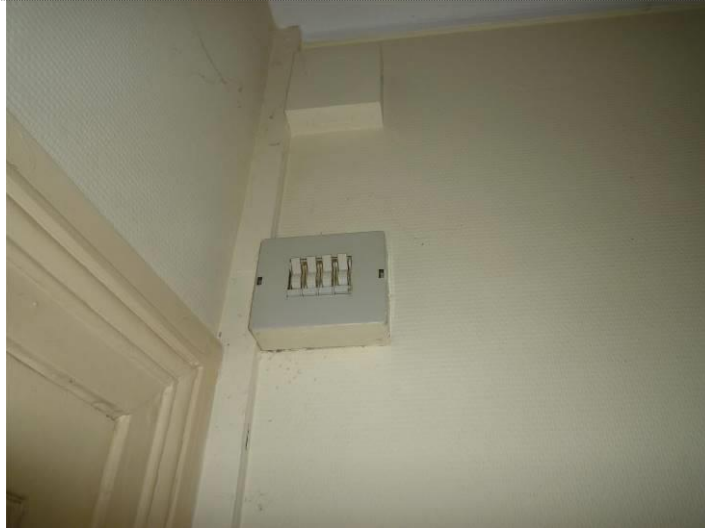
Point de contrôle N° B.4.3 j1)

<u>Description :</u>	Le courant assigné de l'INTERRUPTEUR différentiel placé en aval du DISJONCTEUR de branchement n'est pas adapté.
<u>Observation(s)</u>	Absence d'interrupteur différentiel en 30mA
<u>Localisation :</u>

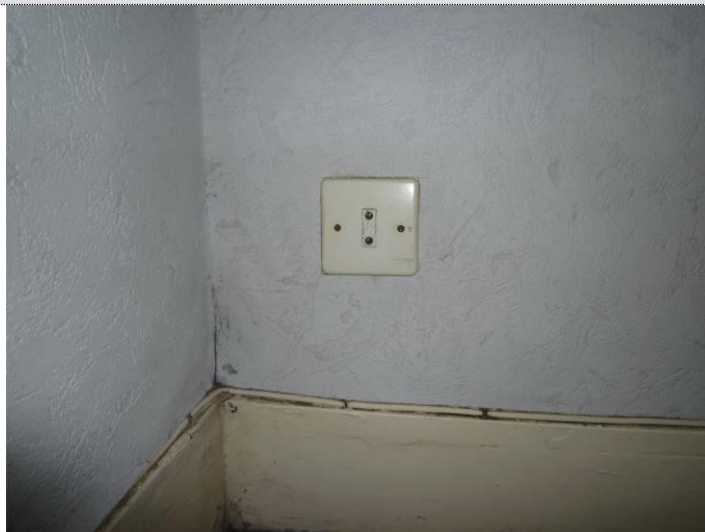
Point de contrôle N° B.8.3 a)

<u>Description :</u>	L'installation comporte au moins un MATERIEL ELECTRIQUE vétuste.
<u>Observation(s)</u>	
<u>Localisation :</u>

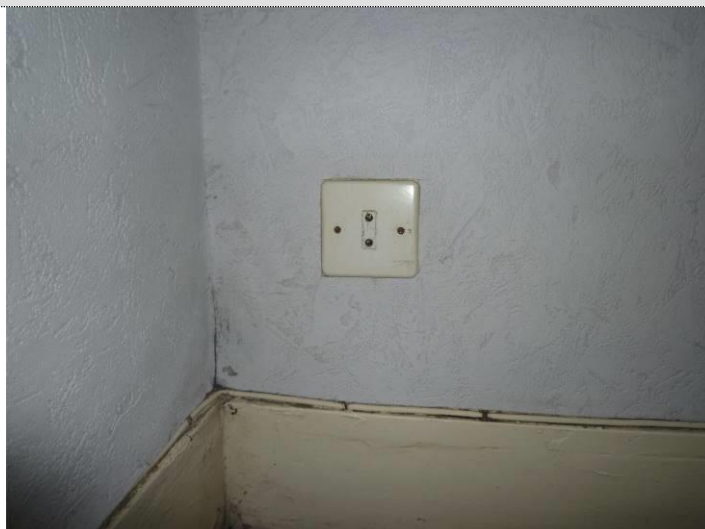
Point de contrôle N° B.8.3 b)

<u>Description :</u>	L'installation comporte au moins un MATERIEL ELECTRIQUE inadapté à l'usage.
<u>Observation(s)</u>	
<u>Localisation :</u>
