DOSSIER DE DIAGNOSTICS TECHNIQUES

Type de Bien :	Appartement
Adresse du bien :	8 rue Grandval 51100 REIMS
Référence cadastrale	Section CL Parcelle n° 221
Etage et n° de lot	lot n° RDC droite

Propriétaire :	S° ALARD
Repérage effectué le :	16/12/2022
Rapport effectué le :	22/12/2022

CONTENU DU DOSSIER DE DIAGNOSTIC TECHNIQUE :

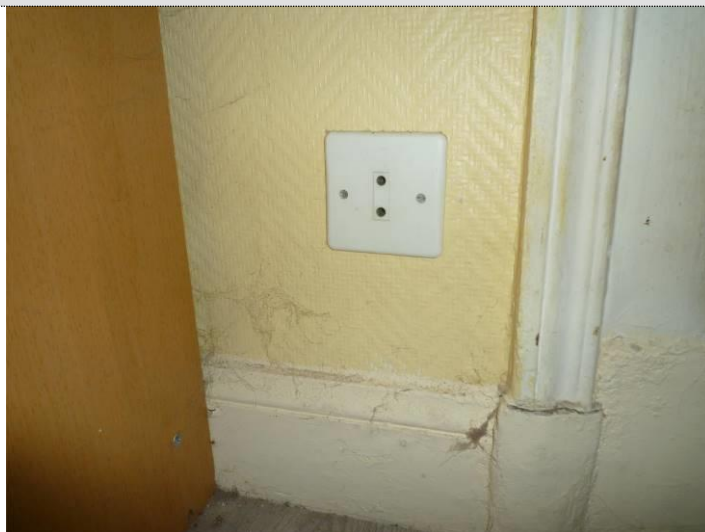
Point de contrôle N° B.3.3.6 a1)

Description : Au moins un socle de prise de courant ne comporte pas de broche de terre.

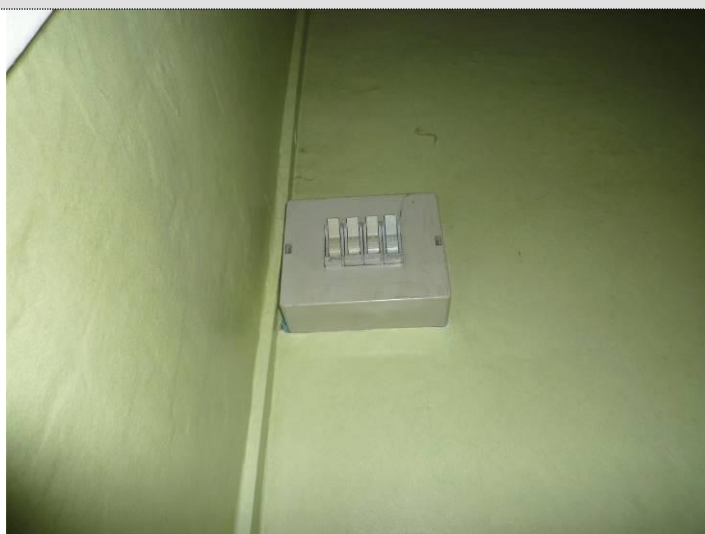
Point de contrôle N° B.4.3 j1)

Description : Le courant assigné de l'INTERRUPTEUR différentiel placé en aval du DISJONCTEUR de branchement n'est pas adapté.

Observation(s) Absence d'onterrupteur différentiel en 30 mA

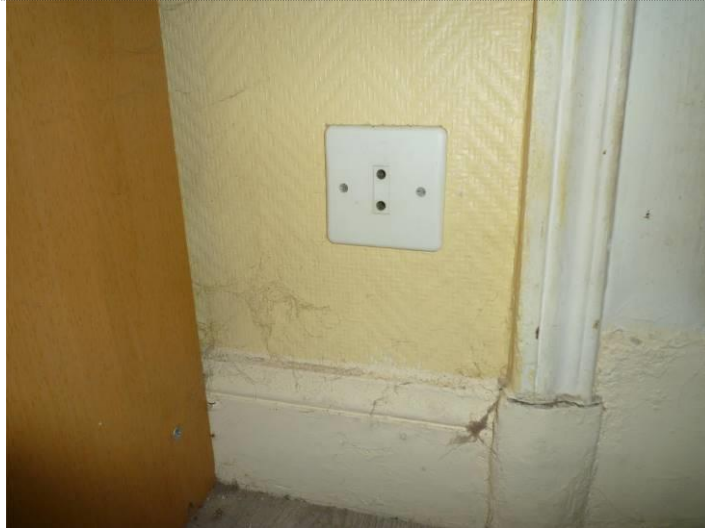
Point de contrôle N° B.8.3 a)

Description : L'installation comporte au moins un MATERIEL ELECTRIQUE vétuste.

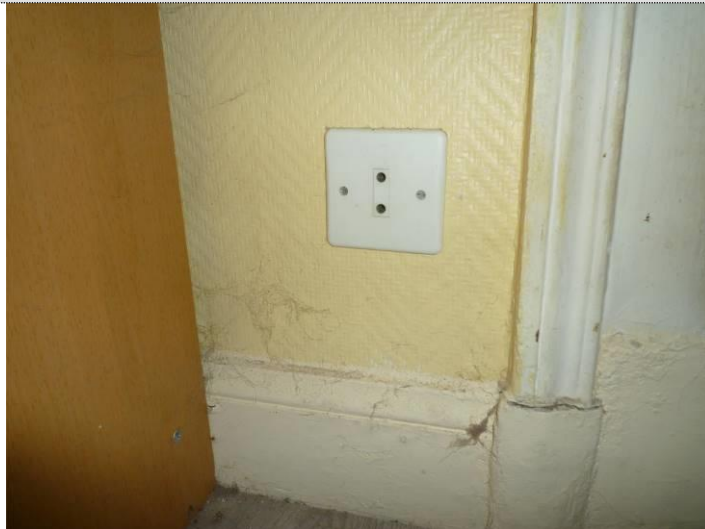
Point de contrôle N° B.8.3 b)

Description : L'installation comporte au moins un MATERIEL ELECTRIQUE inadapté à l'usage.
