DOSSIER DE DIAGNOSTICS TECHNIQUES

Type de Bien :	Appartement
Adresse du bien :	8 rue Grandval 51100 REIMS
Référence cadastrale	Section CL Parcelle n° 221
Etage et n° de lot	3ème étage côté rue

Propriétaire :	S°ALARD
Repérage effectué le :	26/04/2023
Rapport effectué le :	23/05/2023

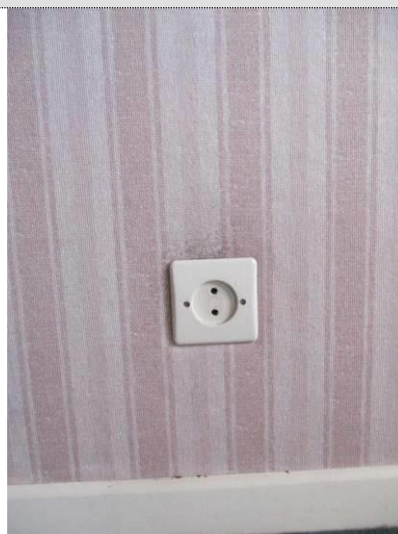
Point de contrôle N° B.3.3.6 a1)

<u>Description :</u>	Au moins un socle de prise de courant ne comporte pas de broche de terre.
<u>Observation(s)</u>	
<u>Localisation :</u>

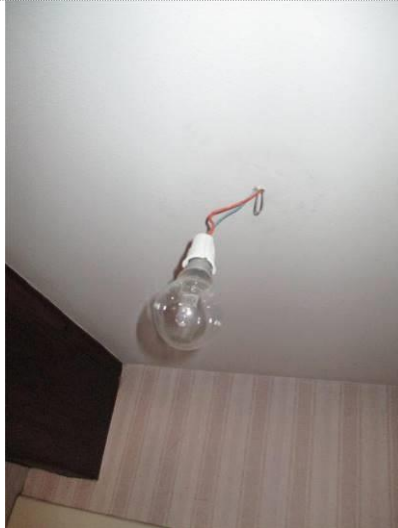
Point de contrôle N° B.3.3.6 a3)

Description : Au moins un CIRCUIT (n'alimentant pas des socles de prises de courant) n'est pas relié à la terre.

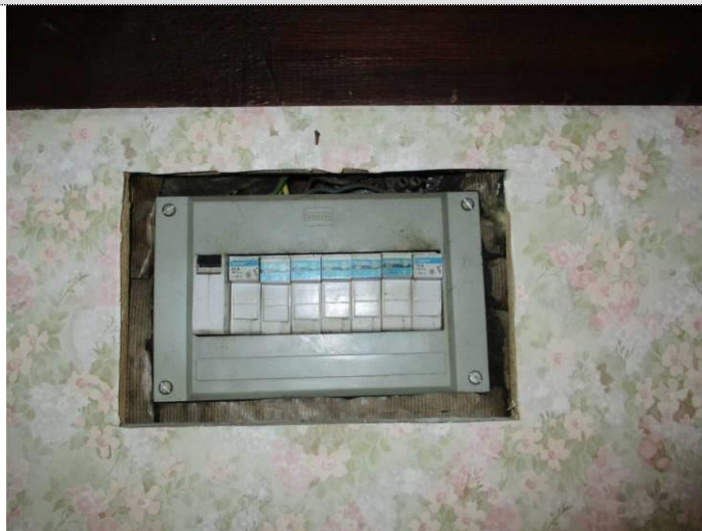
Point de contrôle N° B.4.3 j1)

Description : Le courant assigné de l'INTERRUPTEUR différentiel placé en aval du DISJONCTEUR de branchement n'est pas adapté.

Observation(s) Absence d'interrupteur différentiel en 30 mA

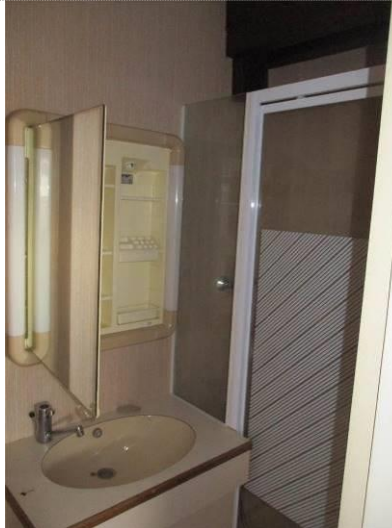
Point de contrôle N° B.6.3.1 a)

<u>Description :</u>	Local contenant une baignoire ou une douche : l'installation électrique ne répond pas aux prescriptions particulières appliquées à ce local (adéquation entre l'emplacement où est installé le MATERIEL ELECTRIQUE et les caractéristiques de ce dernier – respect des règles de protection contre les chocs électriques liées aux zones).
<u>Observation(s)</u>	
<u>Localisation :</u>	SDD

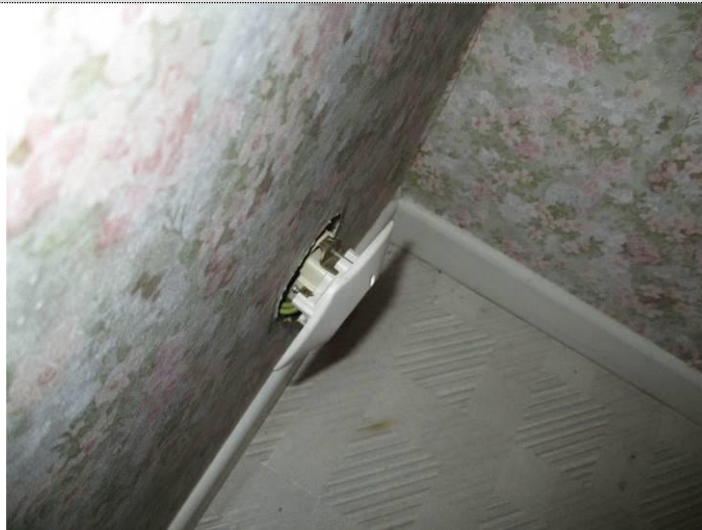
Point de contrôle N° B.7.3 a)

<u>Description :</u>	L'ENVELOPPE d'au moins un matériel est manquante ou détériorée.
<u>Observation(s)</u>	
<u>Localisation :</u>

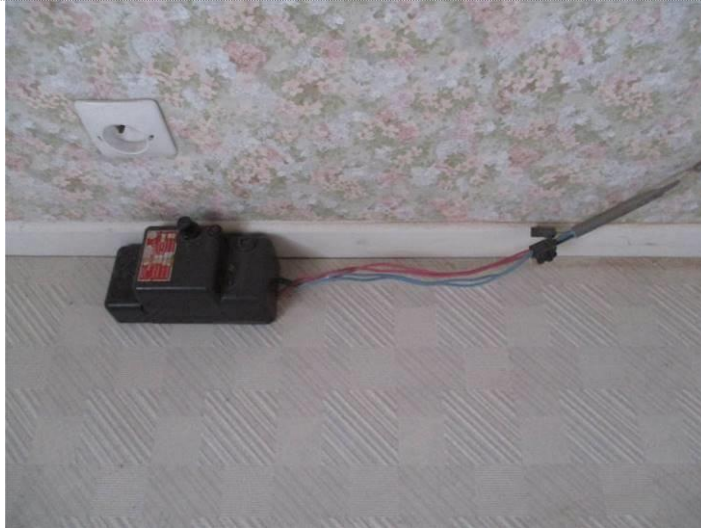
Point de contrôle N° B.7.3 d)

<u>Description :</u>	L'installation électrique comporte au moins une CONNEXION avec une partie active nue sous tension accessible.
<u>Observation(s)</u>	Dominos
<u>Localisation :</u>	Cuisine

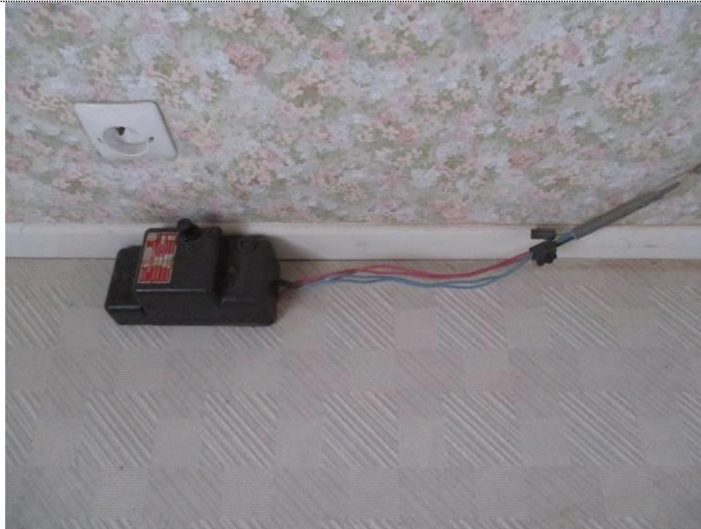
Point de contrôle N° B.8.3 b)

<u>Description :</u>	L'installation comporte au moins un MATERIEL ELECTRIQUE inadapté à l'usage.
<u>Observation(s)</u>	
<u>Localisation :</u>	Cuisine

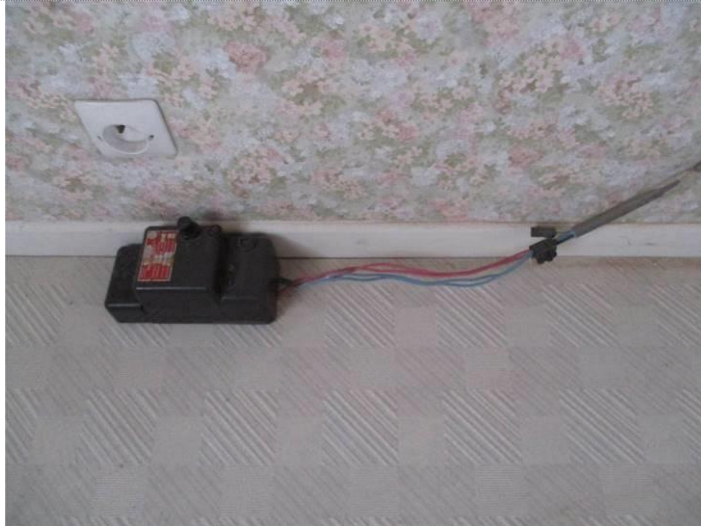
Point de contrôle N° B.8.3 e)

Description : Au moins un CONDUCTEUR isolé n'est pas placé sur toute sa longueur dans un conduit, une goulotte, une plinthe ou une huisserie, en matière isolante ou métallique, jusqu'à sa pénétration dans le MATERIEL ELECTRIQUE qu'il alimente.

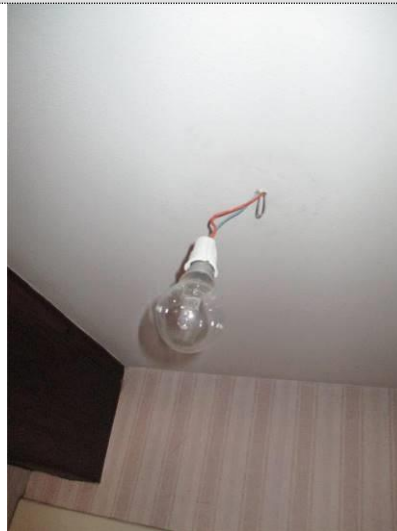
Point de contrôle N° B.8.3 e)

Description : Au moins un CONDUCTEUR isolé n'est pas placé sur toute sa longueur dans un conduit, une goulotte, une plinthe ou une huisserie, en matière isolante ou métallique, jusqu'à sa pénétration dans le MATERIEL ELECTRIQUE qu'il alimente.
