DOSSIER DE DIAGNOSTICS TECHNIQUES

Type de Bien :	Appartement
Adresse du bien :	8 rue Grandval 51100 REIMS
Référence cadastrale	Section CL Parcelle n° 221
Etage et n° de lot	lot n° Bâtiment A 2ème étage droite

Propriétaire :	S°ALARD
Repérage effectué le :	26/04/2023
Rapport effectué le :	23/05/2023

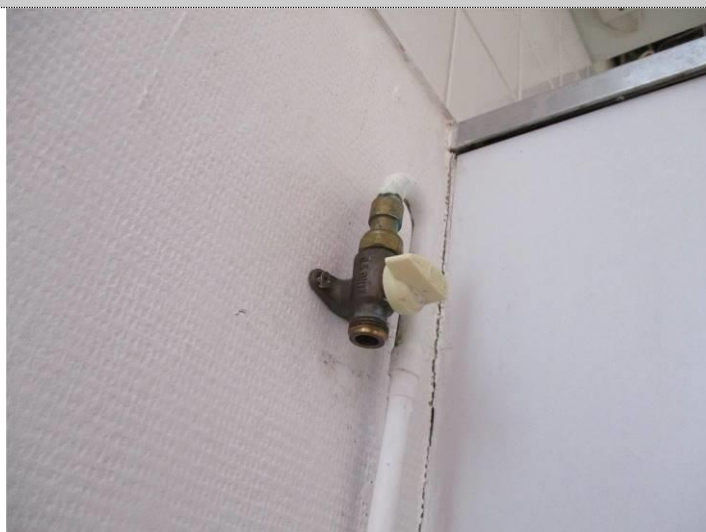
Point de contrôle N° 8b

A2 L'extrémité de l'organe de coupure d'appareil ou de la tuyauterie en attente n'est pas obturée

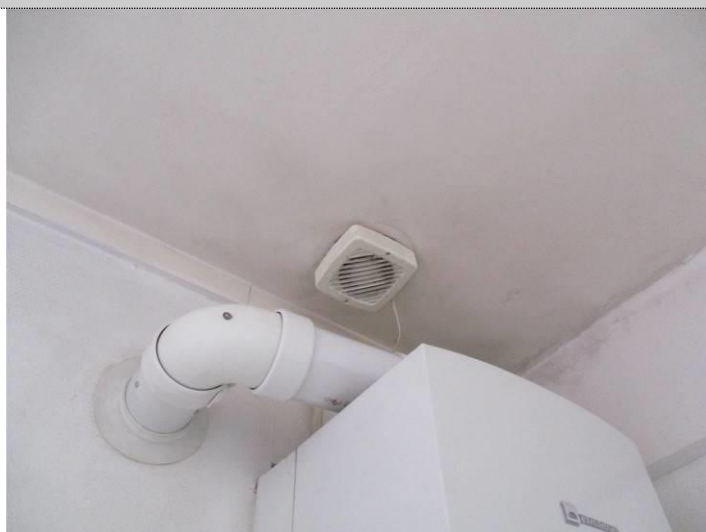
Point de contrôle N° 20.5

A1 Le dispositif de la sortie d'air du local équipé ou prévu pour un appareil d'utilisation n'est pas adapté

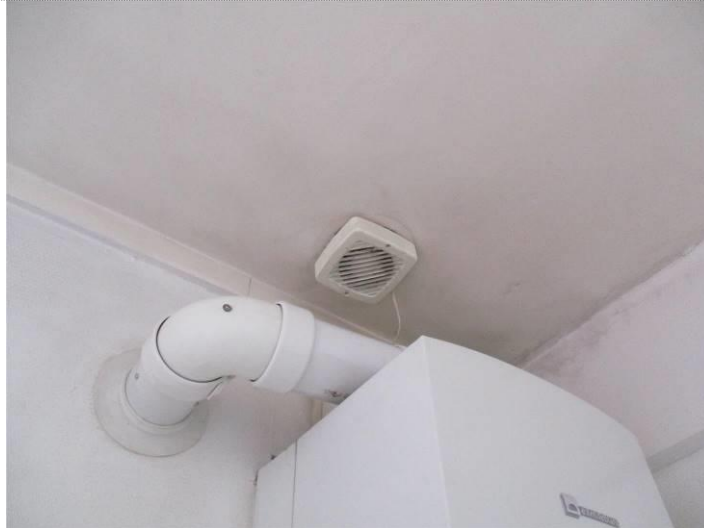
Point de contrôle N° 20.7

- A1** La sortie d'air du local équipé ou prévu pour un appareil d'utilisation est constituée par un dispositif de ventilation mécanique (hotte avec ventilateur d'extraction intégré ou non) ne répondant pas aux critères d'installation

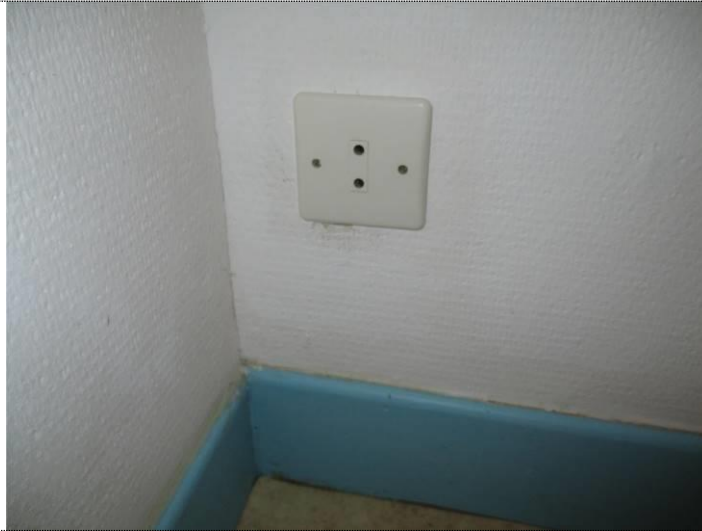
Point de contrôle N° B.3.3.6 a1)

Description : Au moins un socle de prise de courant ne comporte pas de broche de terre.

Localisation : Logement

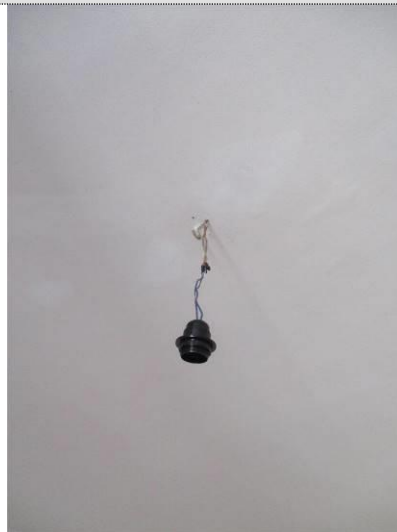
Point de contrôle N° B.3.3.6 a3)

Description : Au moins un CIRCUIT (n'alimentant pas des socles de prises de courant) n'est pas relié à la terre.

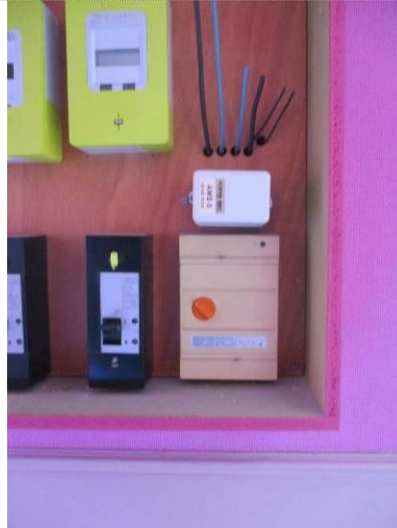
Point de contrôle N° B.4.3 j1)

<u>Description :</u>	Le courant assigné de l'INTERRUPTEUR différentiel placé en aval du DISJONCTEUR de branchement n'est pas adapté.
<u>Observation(s)</u>	Absence d'interrupteur différentiel en 30 mA
<u>Localisation :</u>	Palier

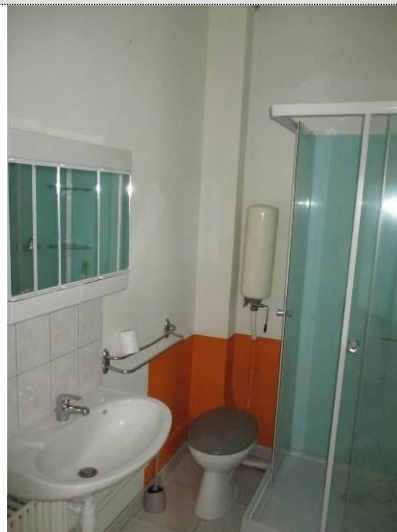
Point de contrôle N° B.6.3.1 a)

<u>Description :</u>	Local contenant une baignoire ou une douche : l'installation électrique ne répond pas aux prescriptions particulières appliquées à ce local (adéquation entre l'emplacement où est installé le MATERIEL ELECTRIQUE et les caractéristiques de ce dernier – respect des règles de protection contre les chocs électriques liées aux zones).
<u>Observation(s)</u>	
<u>Localisation :</u>

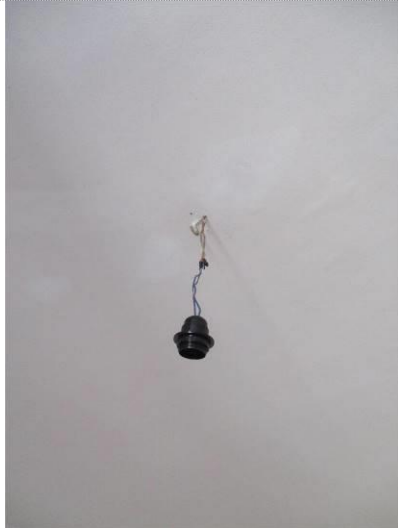
Point de contrôle N° B.7.3 d)

Description : L'installation électrique comporte au moins une CONNEXION avec une partie active nue sous tension accessible.

Observation(s) Dominos

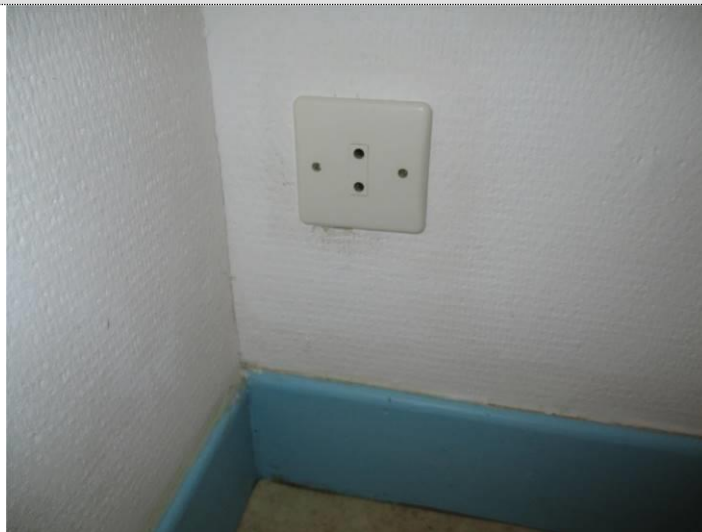
Point de contrôle N° B.8.3 b)

Description : L'installation comporte au moins un MATERIEL ELECTRIQUE inadapté à l'usage.

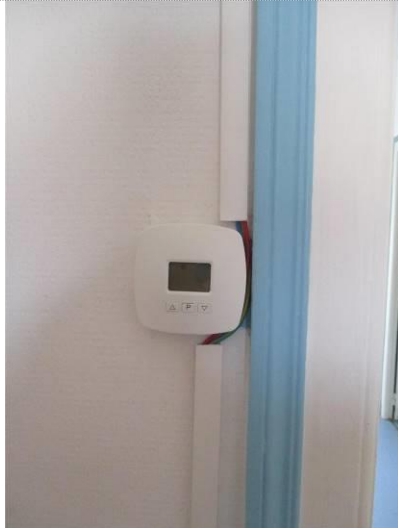
Point de contrôle N° B.8.3 e)

Description : Au moins un CONDUCTEUR isolé n'est pas placé sur toute sa longueur dans un conduit, une goulotte, une plinthe ou une huisserie, en matière isolante ou métallique, jusqu'à sa pénétration dans le MATERIEL ELECTRIQUE qu'il alimente.

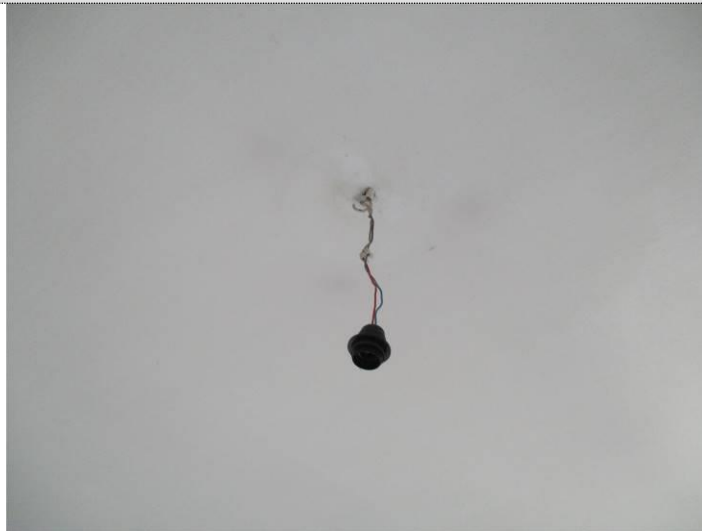
Point de contrôle N° B.8.3 e)

Description : Au moins un CONDUCTEUR isolé n'est pas placé sur toute sa longueur dans un conduit, une goulotte, une plinthe ou une huisserie, en matière isolante ou métallique, jusqu'à sa pénétration dans le MATERIEL ELECTRIQUE qu'il alimente.
