DOSSIER DE DIAGNOSTICS TECHNIQUES

Type de Bien :	Appartement
Adresse du bien :	8 rue Grandval 51100 REIMS
Référence cadastrale	Section CL Parcelle n° 221
Etage et n° de lot	lot n° 1er étage droite

CONSTAT DE RISQUE D'EXPOSITION AU PLOMB (CREP)

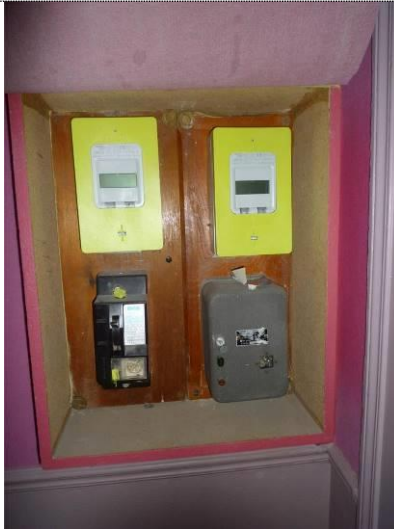
Point de contrôle N° B.2.3.1 b)

Description : Le (les) dispositif(s) de protection différentielle ne comporte (ne comportent) aucune indication sur son (leur) courant différentiel résiduel assigné (sensibilité).

Observation(s) Celui de droite

Localisation : Palier

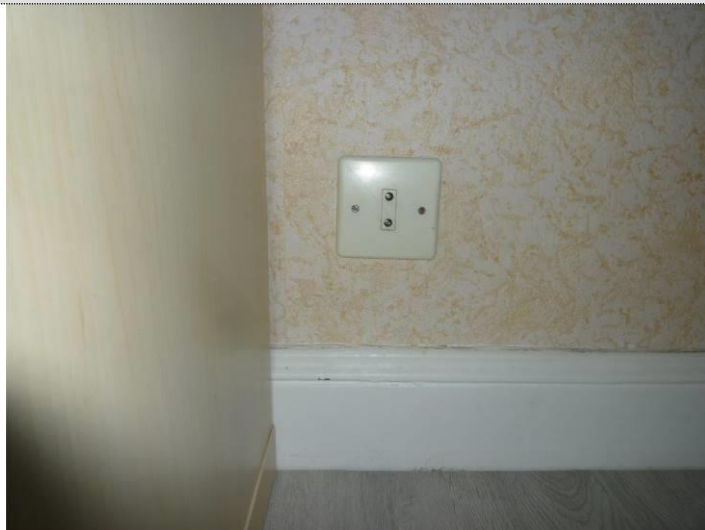
Point de contrôle N° B.3.3.6 a1)

Description : Au moins un socle de prise de courant ne comporte pas de broche de terre.

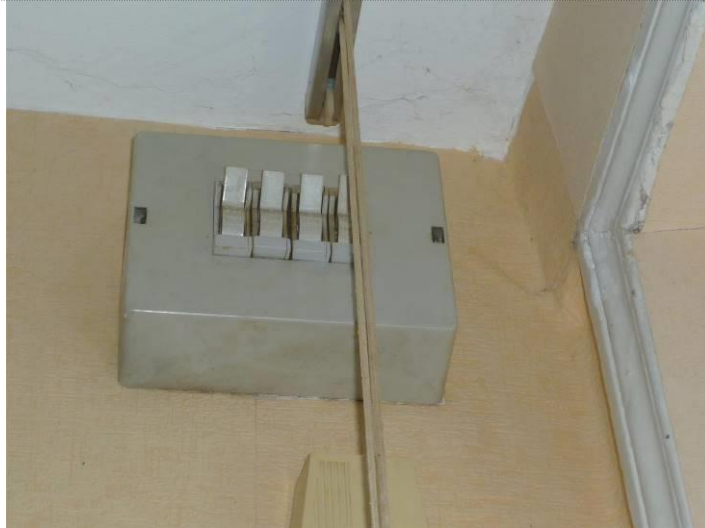
Point de contrôle N° B.4.3 j1)

Description : Le courant assigné de l'INTERRUPTEUR différentiel placé en aval du DISJONCTEUR de branchement n'est pas adapté.

Observation(s) Absence d'interrupteur différentiel en 30 mA

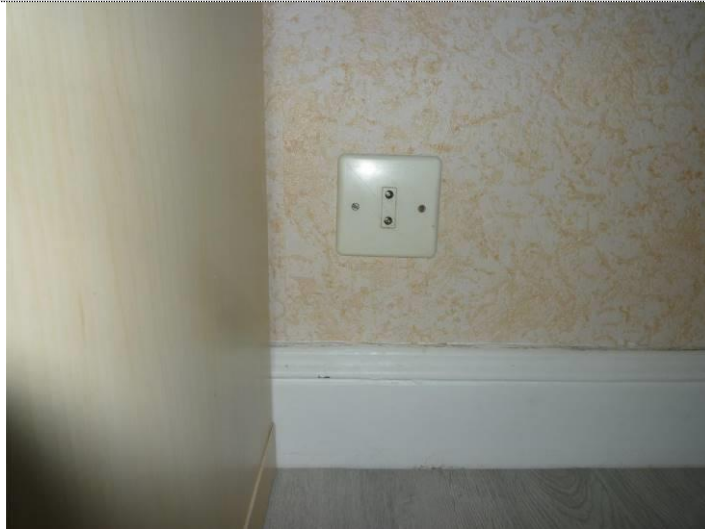
Point de contrôle N° B.8.3 a)

Description : L'installation comporte au moins un MATERIEL ELECTRIQUE vétuste.

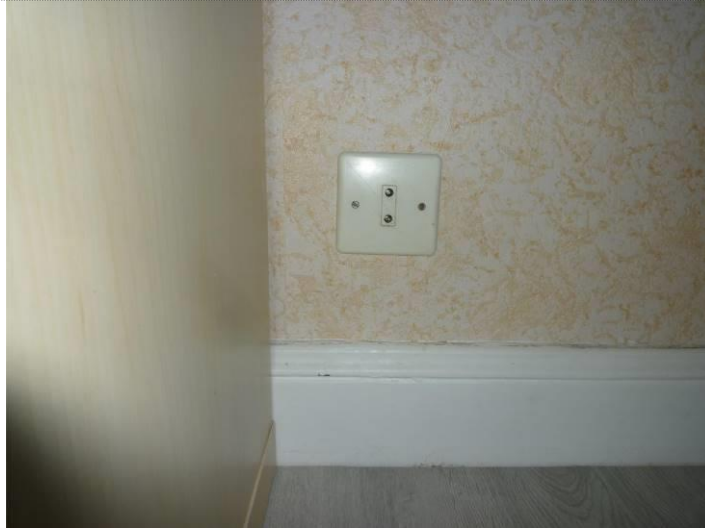
Point de contrôle N° B.8.3 b)

L'installation comporte au moins un MATERIEL ELECTRIQUE inadapté à l'usage.
