# DOSSIER DE DIAGNOSTICS TECHNIQUES

## 61 - 1122

Type de Bien :	Appartement
Adresse du bien :	8 rue Grandval 51100 REIMS
Référence cadastrale	Section CL Parcelle n° 221
Etage et n° de lot	lot n° 2ème étage gauche (face escalier)

Propriétaire :	S° ALARD
Repérage effectué le :	16/12/2022
Rapport effectué le :	22/12/2022

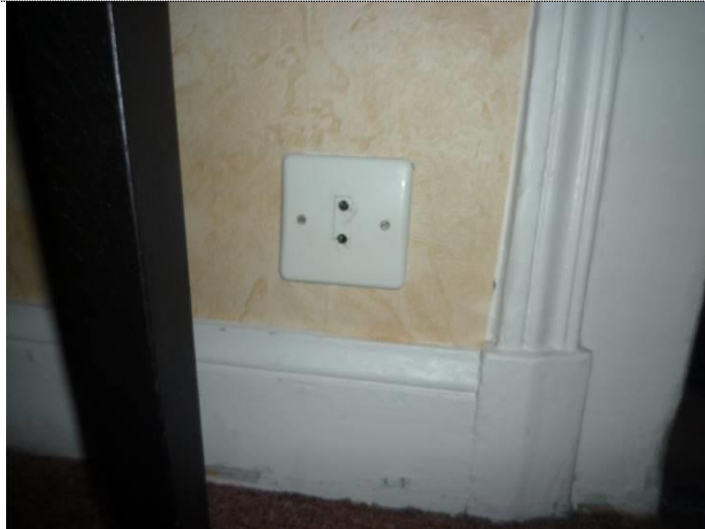
**Point de contrôle N° B.3.3.6 a1)**

Description : Au moins un socle de prise de courant ne comporte pas de broche de terre.

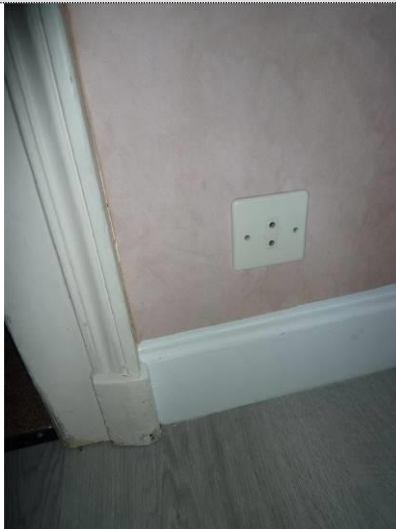
**Point de contrôle N° B.8.3 b)**

Description : L'installation comporte au moins un MATERIEL ELECTRIQUE inadapté à l'usage.
