# DOSSIER DE DIAGNOSTICS TECHNIQUES

## 59 - 1122

Type de Bien :	Appartement
Adresse du bien :	8 rue Grandval 51100 REIMS
Référence cadastrale	Section CL Parcelle n° 221
Etage et n° de lot	lot n° 1er étage gauche (face escalier)

Propriétaire :	S° ALARD
Repérage effectué le :	16/12/2022
Rapport effectué le :	22/12/2022

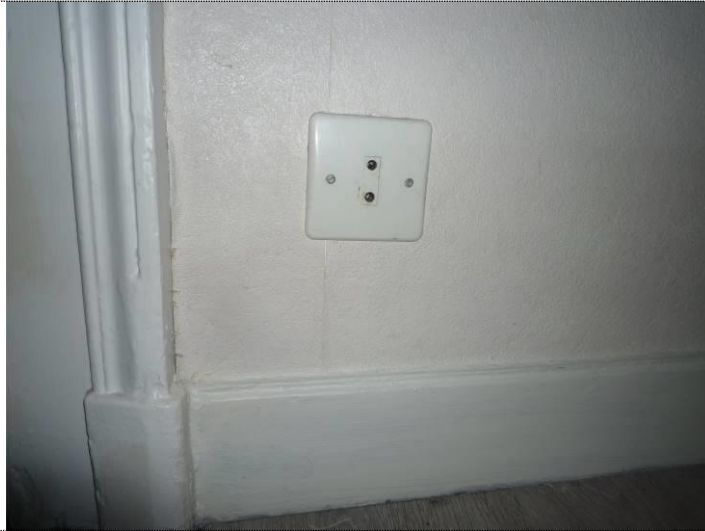
**Point de contrôle N° B.3.3.6 a1)**

Description : Au moins un socle de prise de courant ne comporte pas de broche de terre.

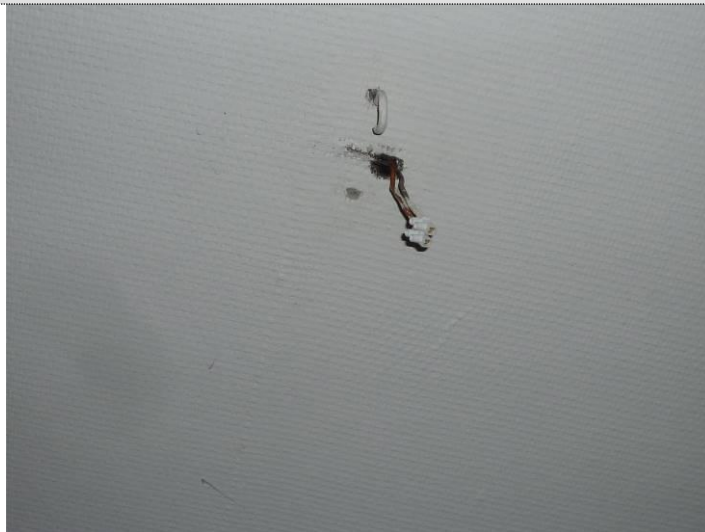
**Point de contrôle N° B.3.3.6 a3)**

Description : Au moins un CIRCUIT (n'alimentant pas des socles de prises de courant) n'est pas relié à la terre.

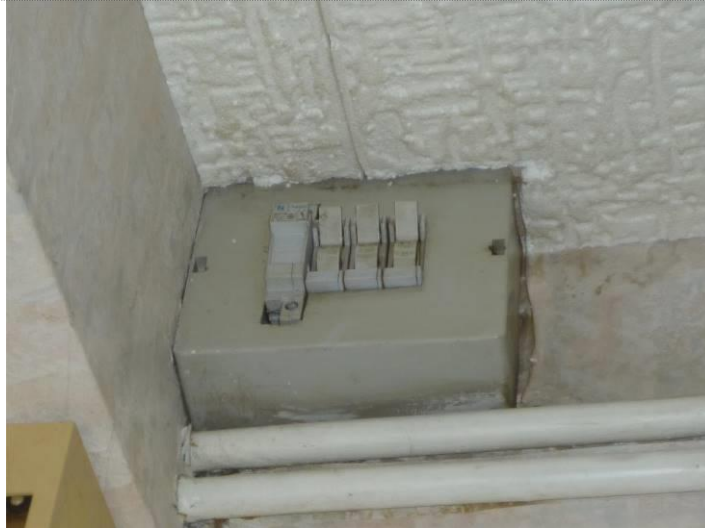
**Point de contrôle N° B.4.3 j1)**

<u>Description :</u>	Le courant assigné de l'INTERRUPTEUR différentiel placé en aval du DISJONCTEUR de branchement n'est pas adapté.
<u>Observation(s)</u>	Absence d'interrupteur diff"rentiel 30 mA
<u>Localisation :</u>

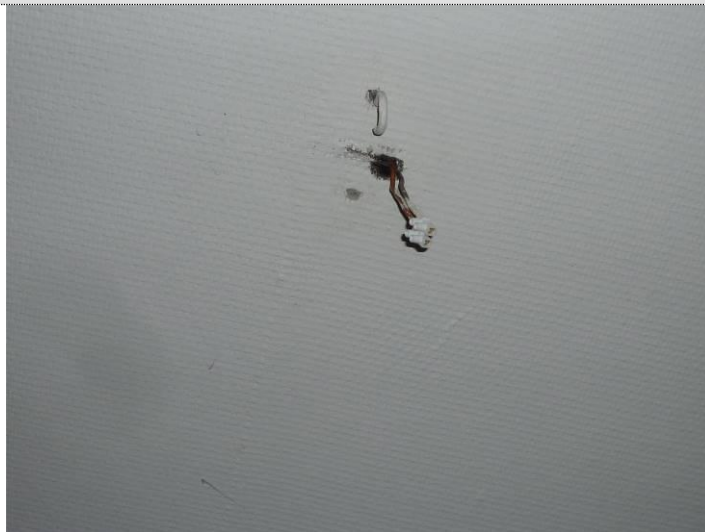
**Point de contrôle N° B.7.3 d)**

<u>Description :</u>	L'installation électrique comporte au moins une CONNEXION avec une partie active nue sous tension accessible.
<u>Observation(s)</u>	Dominos
<u>Localisation :</u>

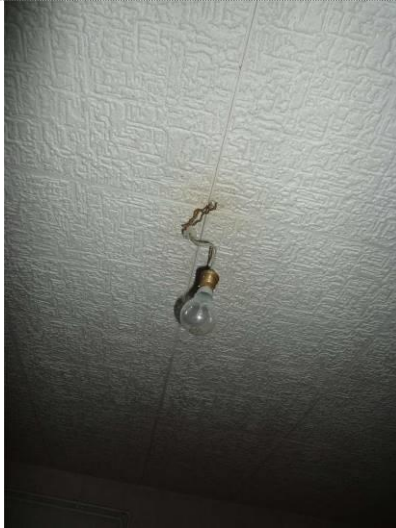
Point de contrôle N° B.8.3 a)

Description : L'installation comporte au moins un MATERIEL ELECTRIQUE vétuste.

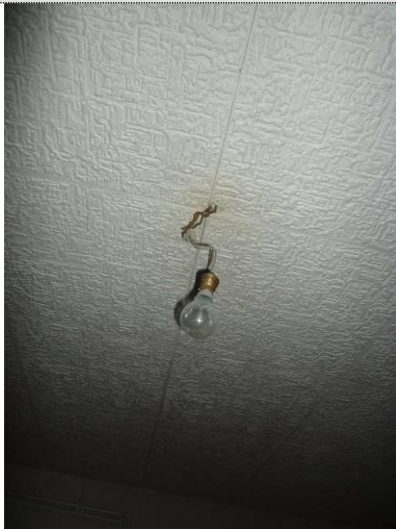
Point de contrôle N° B.8.3 b)

Description : L'installation comporte au moins un MATERIEL ELECTRIQUE inadapté à l'usage.

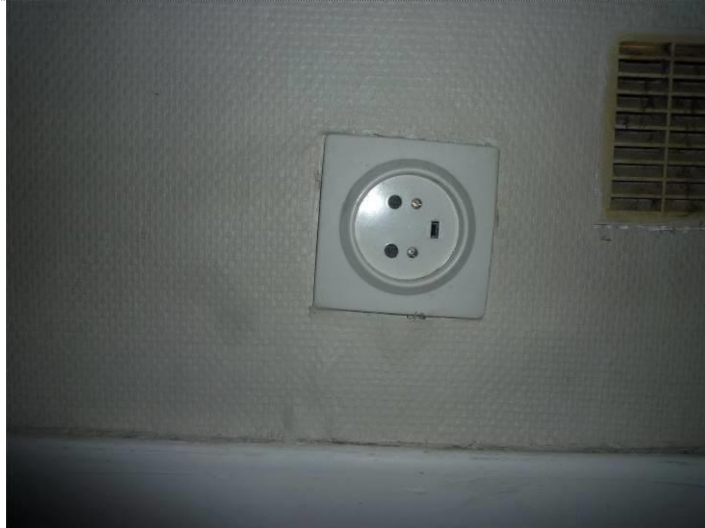
**Point de contrôle N° B.8.3 b)**

Description : L'installation comporte au moins un MATERIEL ELECTRIQUE inadapté à l'usage.

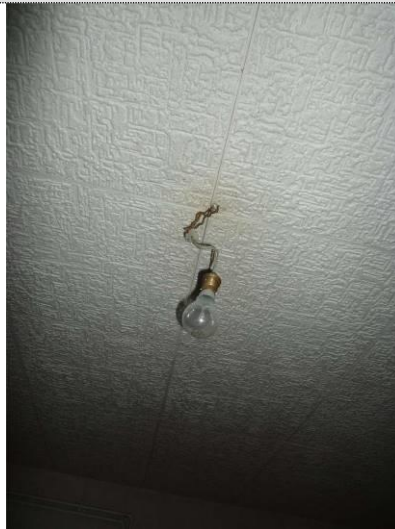
**Point de contrôle N° B.8.3 e)**

Description : Au moins un CONDUCTEUR isolé n'est pas placé sur toute sa longueur dans un conduit, une goulotte, une plinthe ou une huisserie, en matière isolante ou métallique, jusqu'à sa pénétration dans le MATERIEL ELECTRIQUE qu'il alimente.

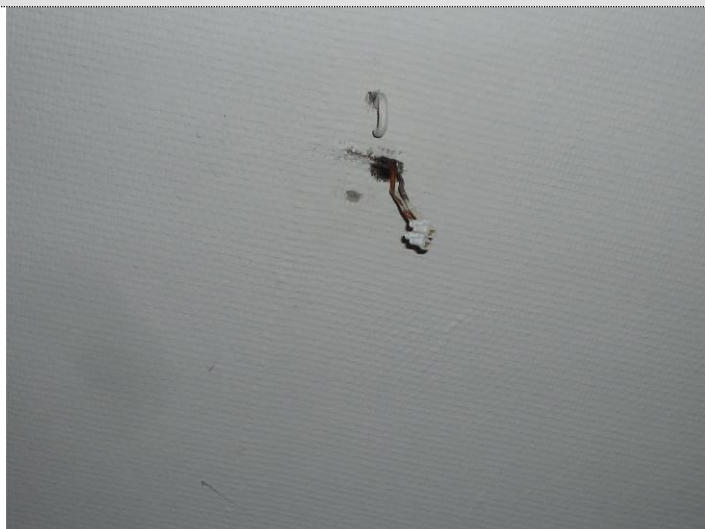
Point de contrôle N° B.8.3 e)

Au moins un CONDUCTEUR isolé n'est pas placé sur toute sa longueur dans un conduit, une goulotte, une plinthe ou une huisserie, en matière isolante ou métallique, jusqu'à sa pénétration dans le MATERIEL ELECTRIQUE qu'il alimente.
