Dossier Technique Immobilier

Numéro de dossier : 23092/PERRIN
Date du repérage : 07/02/2023

Adresse : **14 rue Lesage**

Constat amiante avant-vente

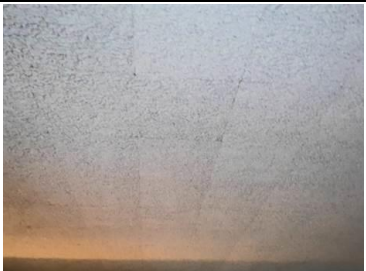
Localisation	Identifiant + Description	Photo
Étg:2 - Chambre 2; Étg:2 - Placard Chambre 2	<p>Identifiant: ZPSO-003-Pr001 Description: Faux plafonds Liste selon annexe.13-9 du CSP: A</p>

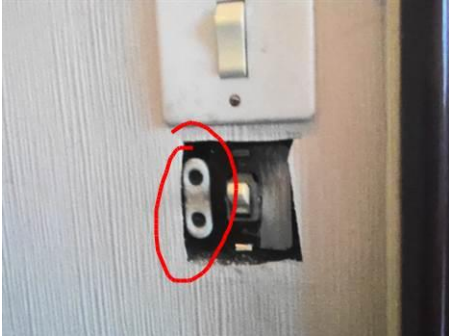
<p>Photo PhEle001 Libellé de l'anomalie : B4.3 b Le type d'au moins un fusible ou un disjoncteur n'est plus autorisé (fusible à tabatière, à broches rechargeables, coupe-circuit à fusible de type industriel, disjoncteur réglable en courant protégeant des circuits terminaux). Remarques : Présence de fusible(s) obsolètes ; Faire intervenir un électricien qualifié afin de remplacer le(s) fusible(s) de type à tabatière par des protections autorisées</p>

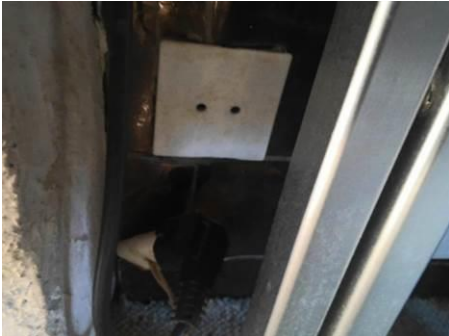
<p>Photo PhEle002 Libellé de l'anomalie : B6.3.1 a Local contenant une baignoire ou une douche : l'installation électrique ne répond pas aux prescriptions particulières appliquées à ce local (adéquation entre l'emplacement où est installé le matériel électrique et les caractéristiques de ce dernier - respect des règles de protection contre les chocs électriques liées aux zones). Remarques : Présence de matériel électrique inadapté placé en zone 2 d'un local contenant une douche ou une baignoire ; Faire intervenir un électricien qualifié afin de supprimer le matériel électrique inadapté ou le remplacer par du matériel adapté (Étg:2 - Sdb-Chambre 4)</p>

4. La liaison équipotentielle et installation électrique adaptées aux conditions particulières des locaux contenant une douche ou une baignoire	Locaux contenant une baignoire ou une douche : la continuité électrique de la liaison équipotentielle supplémentaire, reliant les éléments conducteurs et les masses des matériels électriques, n'est pas satisfaisante (résistance supérieure à 2 ohms).	
	Local contenant une baignoire ou une douche : l'installation électrique ne répond pas aux prescriptions particulières appliquées à ce local (adéquation entre l'emplacement où est installé le matériel électrique et les caractéristiques de ce dernier - respect des règles de protection contre les chocs électriques liées aux zones). Remarques : Présence de matériel électrique inadapté placé en zone 2 d'un local contenant une douche ou une baignoire ; Faire intervenir un électricien qualifié afin de supprimer le matériel électrique inadapté ou le remplacer par du matériel adapté (Étg:2 - Sdb-Chambre 4)

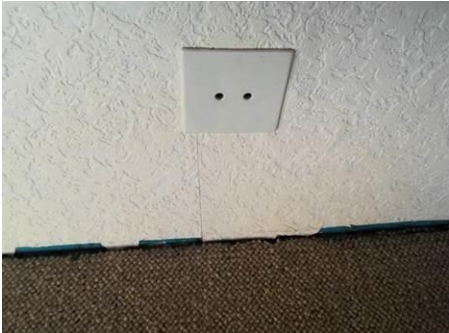
<p>Photo PhEle003 Libellé de l'anomalie : B3.3.6 a1 Au moins un socle de prise de courant ne comporte pas de broche de terre. Remarques : Absence de conducteurs de protection ; Faire intervenir un électricien qualifié afin d'installer des conducteurs de protection</p>
