Dossier Technique Immobilier

Numéro de dossier : 35800/23/34107
 Date du repérage : 28/03/2023

Désignation du ou des bâtiments	Désignation du propriétaire
<p><i>Localisation du bâtiment :</i> Département : ... Ile-et-Vilaine Adresse : 6-10 rue Alain Legac Commune : 35800 Dinard</p> <p>Désignation et situation du bien : Maison individuelle Section cadastrale B, Parcelle n°1110</p> <p>Périmètre de repérage : Maison et dépendances</p>	<p><i>Désignation du client :</i> Nom et prénom : ... MAIRIE DE DINARD</p> <p>Adresse : 47 Boulevard Féart 35800 Dinard</p>

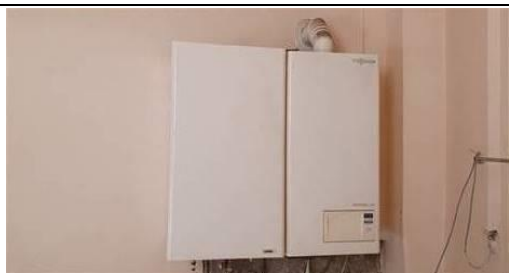
Photo n° PhGaz001
Localisation : Extérieur (6) – local chaudière
Chaudière Viessmann (Type : Etanche)

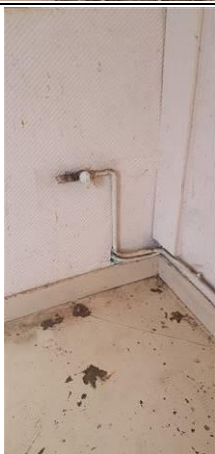
Photo n° PhGaz002
Localisation : Extérieur (6) – local chaudière
Robinet en attente (Type : Non raccordé)

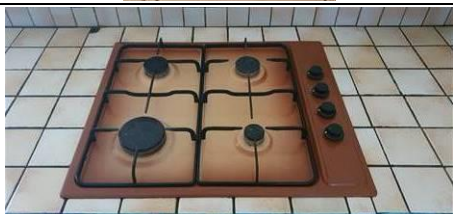
Photo n° PhGaz003
Localisation : RdC (6) - Cuisine
Table de cuisson FAR (Type : Non raccordé)

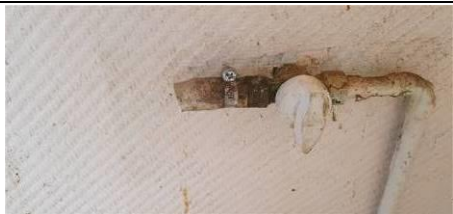
Photo n° PhGaz004
8b : l'extrémité du robinet de commande ou de la tuyauterie en attente n'est pas obturée. (Présence d'un tube souple coupé à l'extrémité du RCA)
Recommandations : Poser un bouchon vissé à l'extrémité du RCA

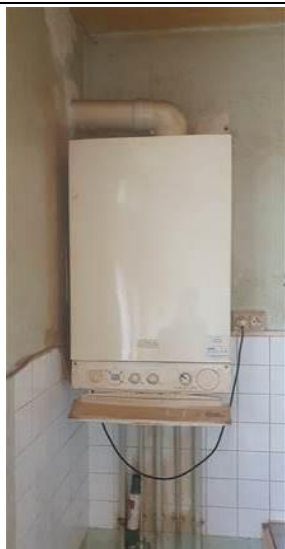
Photo n° PhGaz005
Localisation : RdC (10) - Cuisine
Chaudière murale IDEAL STANDARD (Type : Etanche)

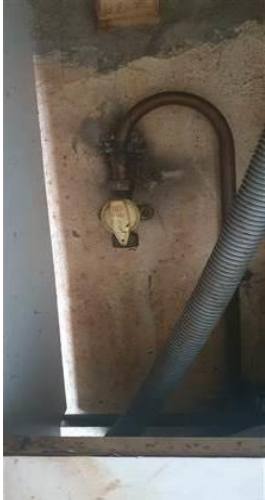
<p>Photo n° PhGaz006 Localisation : RdC (10) - Cuisine Robinet en attente (Type : Non raccordé)</p>

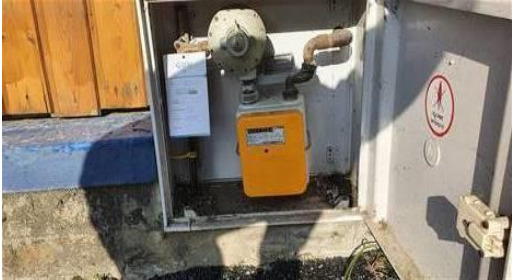
<p>Photo du Compteur Gaz logement 6 Localisation : Coffret sur rue</p>

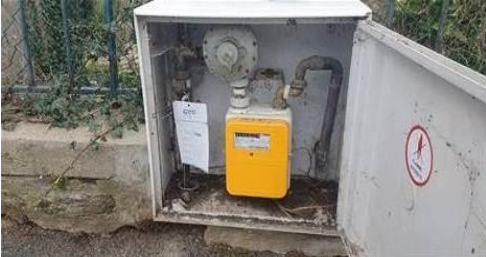
<p>Photo du Compteur Gaz logement 10 Localisation : Coffret sur rue</p>

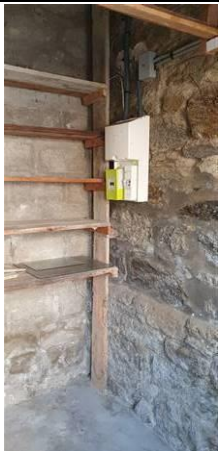
B1.3 g	<p>Le dispositif assurant la coupure d'urgence est placé à plus de 1,80 m du sol fini et n'est pas accessible au moyen de marches ou d'une estrade.</p> <p>Remarques : AGCP situé à + de 1.80m du sol dans logement 10</p>

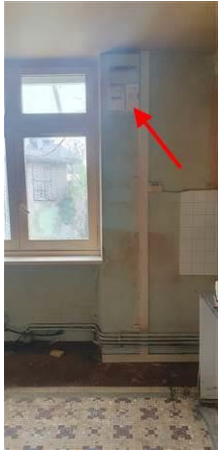
B3.3.6 a1	<p>Au moins un socle de prise de courant ne comporte pas de broche de terre.</p> <p>Remarques : Prises 2 pôles dans cuisine logement 6</p>

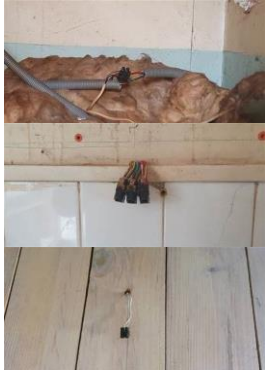
B8.3 a	<p>L'installation comporte au moins un matériel électrique vétuste.</p> <p>Remarques : Présence de matériel électrique vétuste (douille cellier 6)</p>

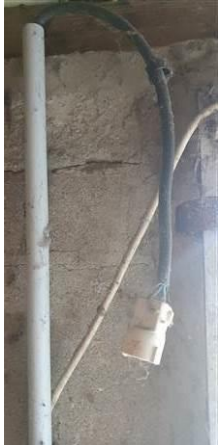
N° Article (1)	Libellé des anomalies	N° Article (2)	Libellé des mesures compensatoires (3) correctement mises en œuvre	Photos
B8.3 e	<p>Au moins un conducteur isolé n'est pas placé sur toute sa longueur dans un conduit, une goulotte ou une plinthe ou une huisserie, en matière isolante ou métallique, jusqu'à sa pénétration dans le matériel électrique qu'il alimente.</p> <p>Remarques : Présence de conducteurs électriques non protégés mécaniquement (mur cuisine, luminaires plafond étage logement 6) (luminaire mural Dgt, salle d'eau logement 10)</p>

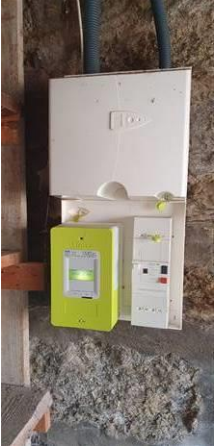
<p>Photo du Compteur électrique et disjoncteur de branchement Localisation : Extérieur (6) - Cellier</p>

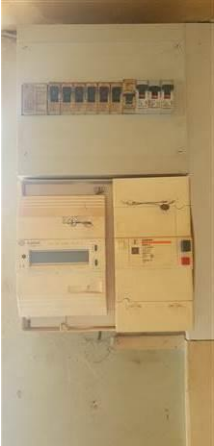
<p>Photo du Compteur électrique, disjoncteur de branchement et tableau électrique Localisation : Rdc - Cuisine (logement 10)</p>

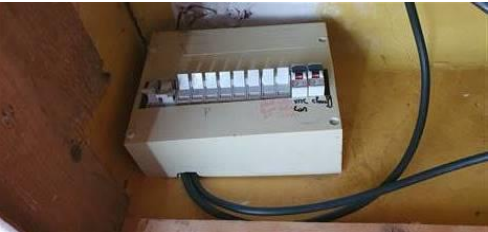
<p>Photo tableau électrique logement 6 Localisation : RdC (6) - Entrée Libellé de l'information complémentaire : B11 a3</p>

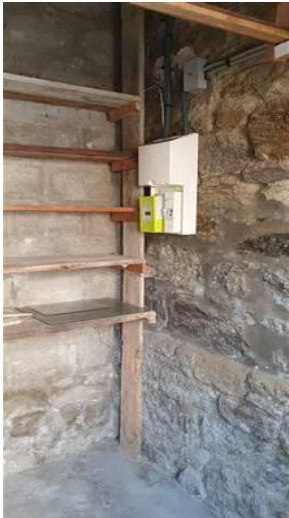
<p>Photo PhEle004 Libellé de l'anomalie : B1.3 b Le dispositif assurant la coupure d'urgence n'est pas situé à l'intérieur du logement ou dans un emplacement accessible directement depuis le logement.</p> <p>Remarques : AGCP (Disjoncteur de branchement situé dans Cellier logt 6)</p> <p>Recommandations : Installer un organe de coupure sur le tableau électrique à l'intérieur du logement</p>
