Dossier TECHNIQUE IMMOBILIER

Référence du dossier	22/IMO/0778
Date de repérage	07/07/2022

Nom : **Succession Petit**
Adresse : **73 Rue Suzanne**
Ville : **76470 LE TREPORT (France)**

Rapport de l'Etat de l'Installation Intérieure de Gaz

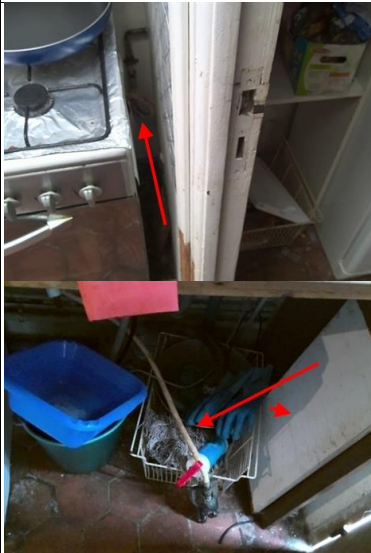
Points de contrôle ⁽³⁾ (selon la norme)	Anomalies observées (A1 ⁽⁴⁾ , A2 ⁽⁵⁾ , DGI ⁽⁶⁾ , 32c ⁽⁷⁾)	Libellé des anomalies et recommandations	Photos
C.4 - 7a1 Organe de coupure supplémentaire	A1	Absence de l'organe de coupure supplémentaire sur l'installation intérieure.	
C.14 - 19.1 Ventilation du local - Amenée d'air	A2	19.a2 : le local équipé ou prévu pour un appareil autre que de cuisson n'est pas pourvu d'une amenée d'air. (Chaudière CHAFFOTEUX & MAURY) Risque(s) constaté(s) : Risque d'intoxication au monoxyde de carbone (CO) causée par une mauvaise combustion	
C.16 - 21 Ventilation du local - Amenées et sorties d'air directes	A1	L'amenée d'air pour l'appareil n'est pas directe alors que la sortie d'air est directe (Chaudière CHAFFOTEUX & MAURY)	
C.7 - 8a1 Robinet de commande d'appareil	A1	Au moins un robinet de commande d'appareil est absent. (Cuisinière Hudson)	
C.10 - 14 Raccordement en gaz des appareils par tuyaux non rigides	A1	La date limite d'utilisation du tuyau d'alimentation n'est pas lisible ou est dépassée. (Cuisinière Hudson) Remarques : (Arriere cuisine) La date limite d'utilisation du tuyau non rigide est dépassée ; Faire intervenir un installateur gaz qualifié afin de remplacer le tuyau existant par un tuyau neuf (Rez de chaussée - Arriere cuisine)

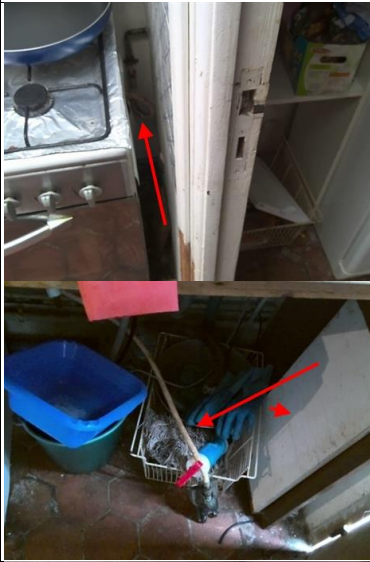
Points de contrôle ⁽³⁾ (selon la norme)	Anomalies observées (A1 ⁽⁴⁾ , A2 ⁽⁵⁾ , DGI ⁽⁶⁾ , 32c ⁽⁷⁾)	Libellé des anomalies et recommandations	Photos
C.14 - 19.1 Ventilation du local - Amenée d'air	A2	19.a1 : le local équipé ou prévu pour un appareil de cuisson seul n'est pas pourvu d'une amenée d'air. (Cuisinière Hudson) Risque(s) constaté(s) : Risque d'intoxication au monoxyde de carbone (CO) causée par une mauvaise combustion	
C.15 - 20.1 Ventilation du local - Sortie d'air	A1	Le local équipé ou prévu pour un appareil d'utilisation n'est pas pourvu de sortie d'air. (Cuisinière Hudson)	
C.10 - 14 Raccordement en gaz des appareils par tuyaux non rigides	A1	La date limite d'utilisation du tuyau d'alimentation n'est pas lisible ou est dépassée. (Cuisinière la germania) Remarques : (Cuisine) La date limite d'utilisation du tuyau non rigide est dépassée ; Faire intervenir un installateur gaz qualifié afin de remplacer le tuyau existant par un tuyau neuf (Rez de chaussée - Cuisine)

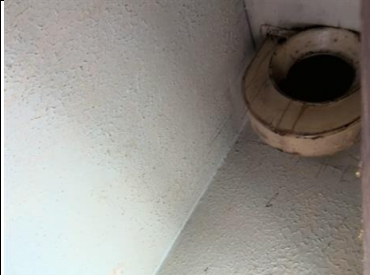
C.15 - 20.5 Ventilation du local - Sortie d'air	A1	Le dispositif de la sortie d'air du local équipé ou prévu pour un appareil d'utilisation n'est pas adapté. (Cuisinière la germania) Remarques : (Cuisine) Présence d'un dispositif de sortie d'air inadapté ; Remplacer le dispositif de sortie d'air existant par un dispositif de sortie d'air adapté

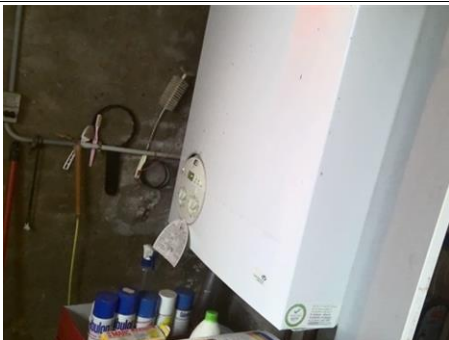
Photo n° PhGaz001
Localisation : Cellier
Chaudière CHAFFOTEUX & MAURY (Type : Raccordé)

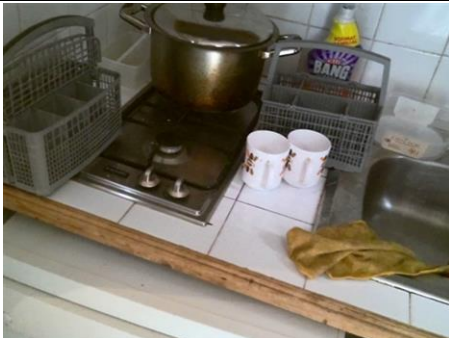
Photo n° PhGaz002
Localisation : Arriere cuisine
Cuisinière HUDSON (Type : Non raccordé)

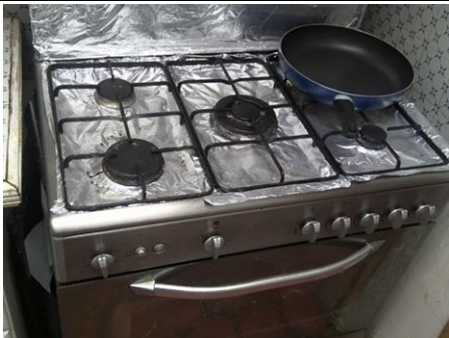
Photo n° PhGaz004
Localisation : Cuisine
Cuisinière LA GERMANIA (Type : Non raccordé)
Localisation sur croquis : 011

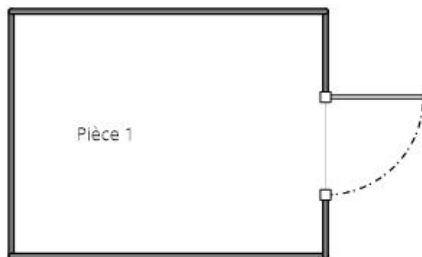
----- Bâtiment 3 -----

Planche (croquis) de repérage technique effectué par le cabinet : A2B Diagnostics Immobiliers, auteur : DUMESNIL Nicolas

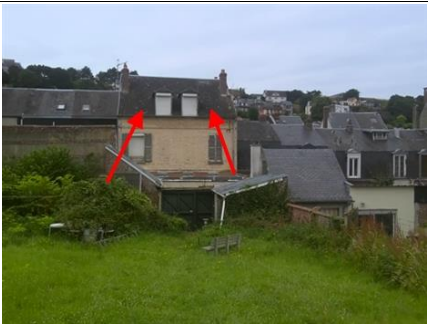
<p>Photo n° PhA001 Localisation : Parties extérieures Ouvrage : Toiture 2e étage Partie d'ouvrage : Ardoise Description : Ardoises en fibro-ciment Localisation sur croquis : M001</p>
--	---

Dossier n° 22/IMO/0778
Date de l'évaluation : 07/07/2022
Bâtiment / local ou zone homogène : Parties extérieures
Identifiant Matériau : M001
Matériau : Ardoises en fibro-ciment
Résultat EP : Il est recommandé de réaliser une évaluation périodique.
