Objet : Constat Amiante - Avant vente, Etat Termite NF P03-201 , CREP, DPE - MI, Diagnostic Gaz (2022) - Vente, Diagnostic Electrique avant vente 2017, ERP

DOSSIER DE DIAGNOSTICS TECHNIQUES

Référence : 65504 QUERE 17.03.23

Bien :	Maison individuelle
Adresse :	72 rue Jean Macé 44600 SAINT-NAZAIRE
Numéro de lot :	
Référence Cadastre :	NC

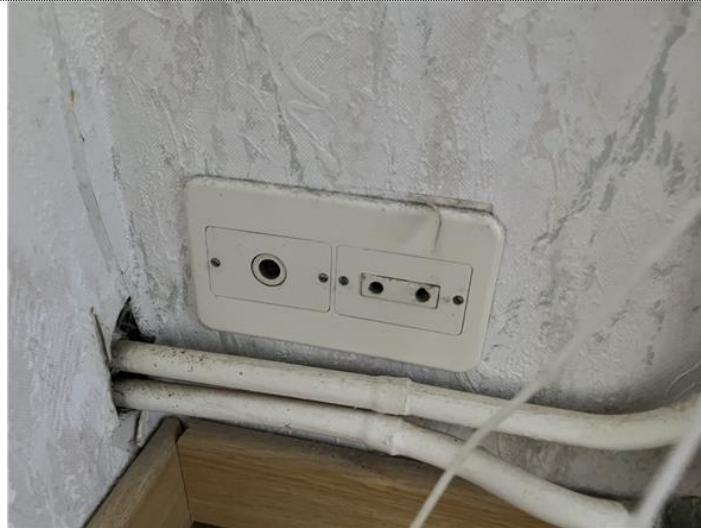
Point de contrôle N° B.3.3.6 a1)

Description : Au moins un socle de prise de courant ne comporte pas de broche de terre.

Observation(s) Prise de courant deux pôles sans broche de terre.

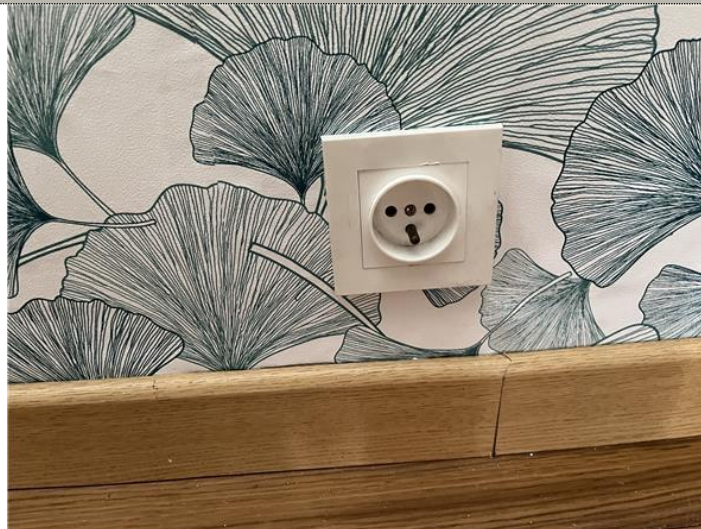
Point de contrôle N° B.3.3.6 a2)

Description : Au moins un socle de prise de courant comporte une broche de terre non reliée à la terre.

Observation(s) Prise de courant non reliée à la terre alors qu'elle comporte une broche de terre

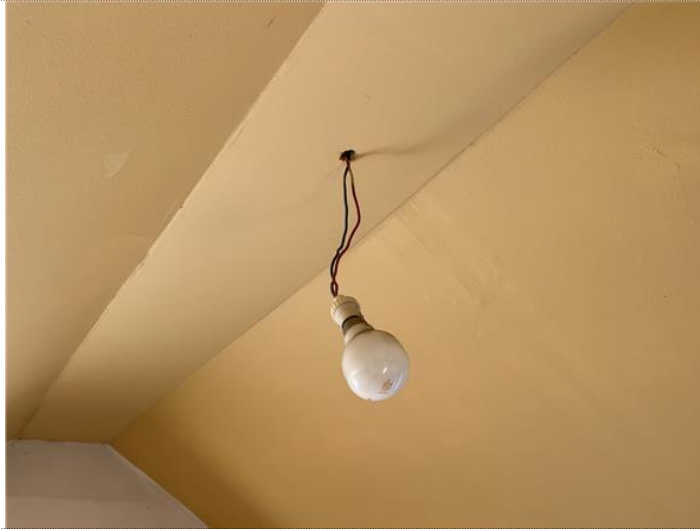
Point de contrôle N° B.3.3.6 a3)

Description : Au moins un CIRCUIT (n'alimentant pas des socles de prises de courant) n'est pas relié à la terre.

Observation(s) Circuits lumineux non reliés à la terre.

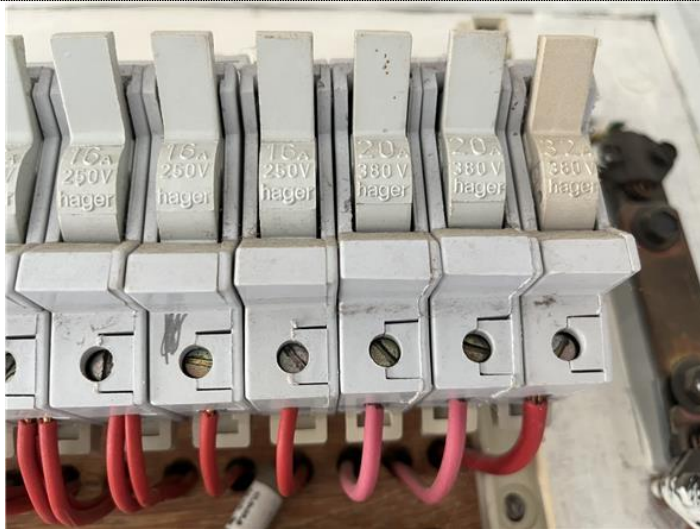
Point de contrôle N° B.4.3 e)

Description : Le courant assigné (calibre) de la protection contre les surcharges et courts-circuits d'au moins un CIRCUIT n'est pas adapté à la section des CONDUCTEURS correspondants.

Observation(s) Les protections doivent être adaptées à la section des conducteurs, faire intervenir un électricien qualifié pour mettre en sécurité votre installation électrique.

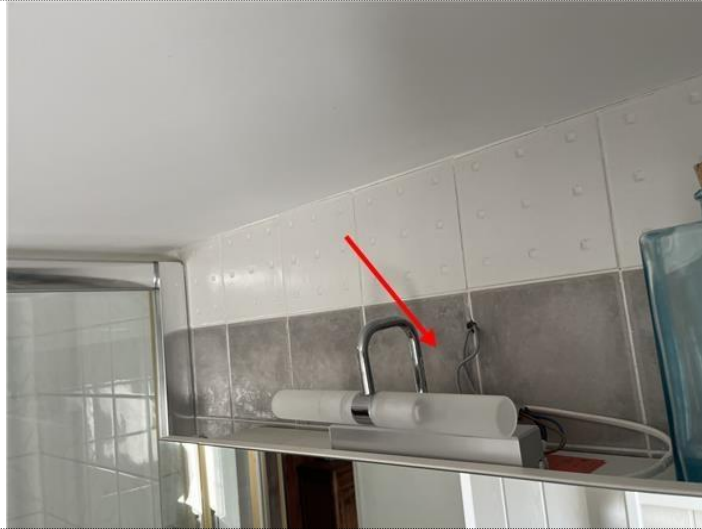
Point de contrôle N° B.6.3.1 a)

<u>Description :</u>	Local contenant une baignoire ou une douche : l'installation électrique ne répond pas aux prescriptions particulières appliquées à ce local (adéquation entre l'emplacement où est installé le MATERIEL ELECTRIQUE et les caractéristiques de ce dernier – respect des règles de protection contre les chocs électriques liées aux zones).
<u>Observation(s)</u>	Pour la sécurité des personnes, des distances de sécurité doivent être respectés dans votre salle de bain ainsi que des indices de protections IP.

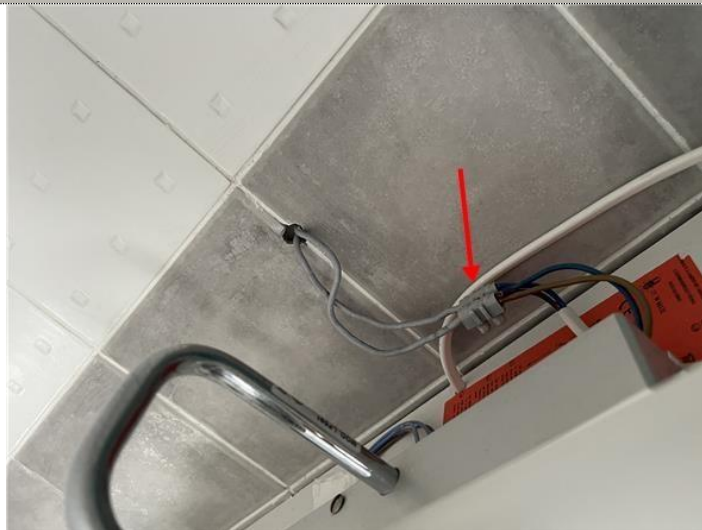
Point de contrôle N° B.7.3 d)

<u>Description :</u>	L'installation électrique comporte au moins une CONNEXION avec une partie active nue sous tension accessible.
<u>Observation(s)</u>	Risque d'électrisation ou d'électrocution, Faire intervenir un électricien qualifié pour mettre en sécurité votre installation électrique.

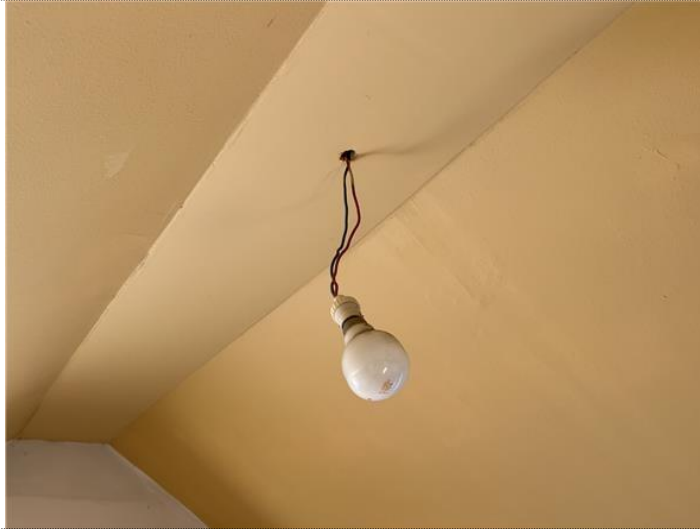
Point de contrôle N° B.8.3 e)

Description :

Au moins un CONDUCTEUR isolé n'est pas placé sur toute sa longueur dans un conduit, une goulotte, une plinthe ou une huisserie, en matière isolante ou métallique, jusqu'à sa pénétration dans le MATERIEL ELECTRIQUE qu'il alimente.
