Rapport de mission de repérage des matériaux et produits contenant de l'amiante pour l'établissement du constat établi à l'occasion de la vente d'un immeuble bâti

Numéro de dossier : **AE23-146-314**
 Date du repérage : **26/05/2023**

Immeuble bâti visité	
Adresse	Rue : 64 Bis Rue Joseph Doury Code postal, ville : . 44300 NANTES
	Bât., escalier, niveau, appartement n°, lot n° : /
Périmètre de repérage : 2 niveaux - Mitoyen
Type de logement : Maison individuelle d'habitation
Fonction principale du bâtiment : Habitation (maison individuelle)
Date de construction : 1967

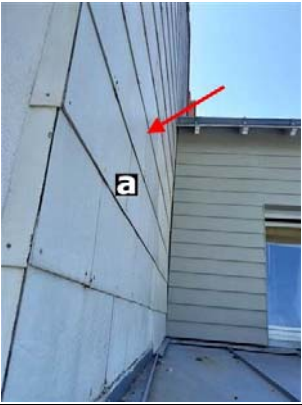
Pignon NORD	Identifiant: MP004 Description: MPCA - Bardage: Ardoises composites ou fibres-ciment amiantées Liste selon annexe.13-9 du CSP: B	Présence d'amiante (sur jugement de l'opérateur)	Matériau non dégradé Résultat EP** Préconisation : Il est recommandé de réaliser une évaluation périodique. Recommandation : Voir les Mesures d'ordre général – Obligations réglementaires

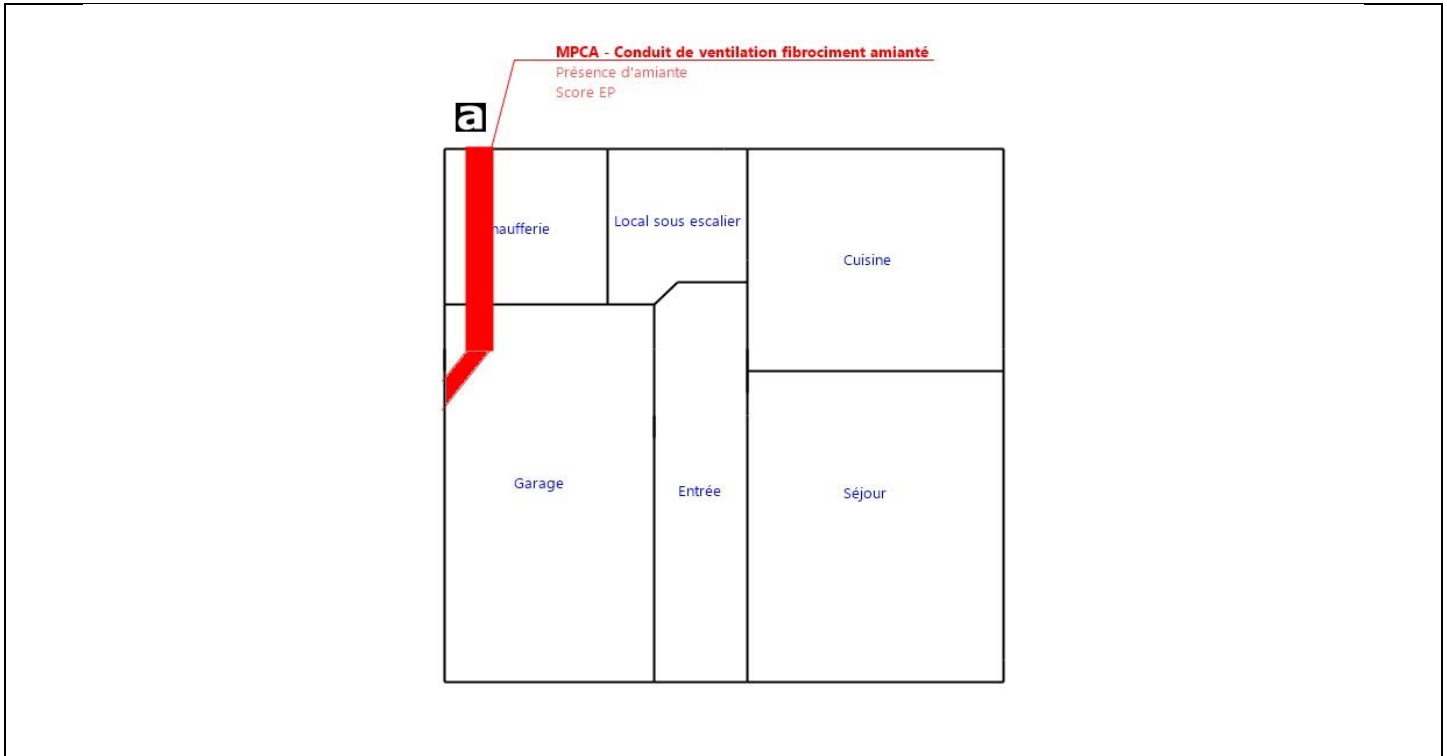
Planche (croquis) de repérage technique effectué par le cabinet : SARL ABITA EXPERTISES, auteur : BOUTIN Jean-Michel
Dossier n° AE23-146-314 du 02/06/2023
Adresse du bien : 64 Bis Rue Joseph Doury 44300 NANTES

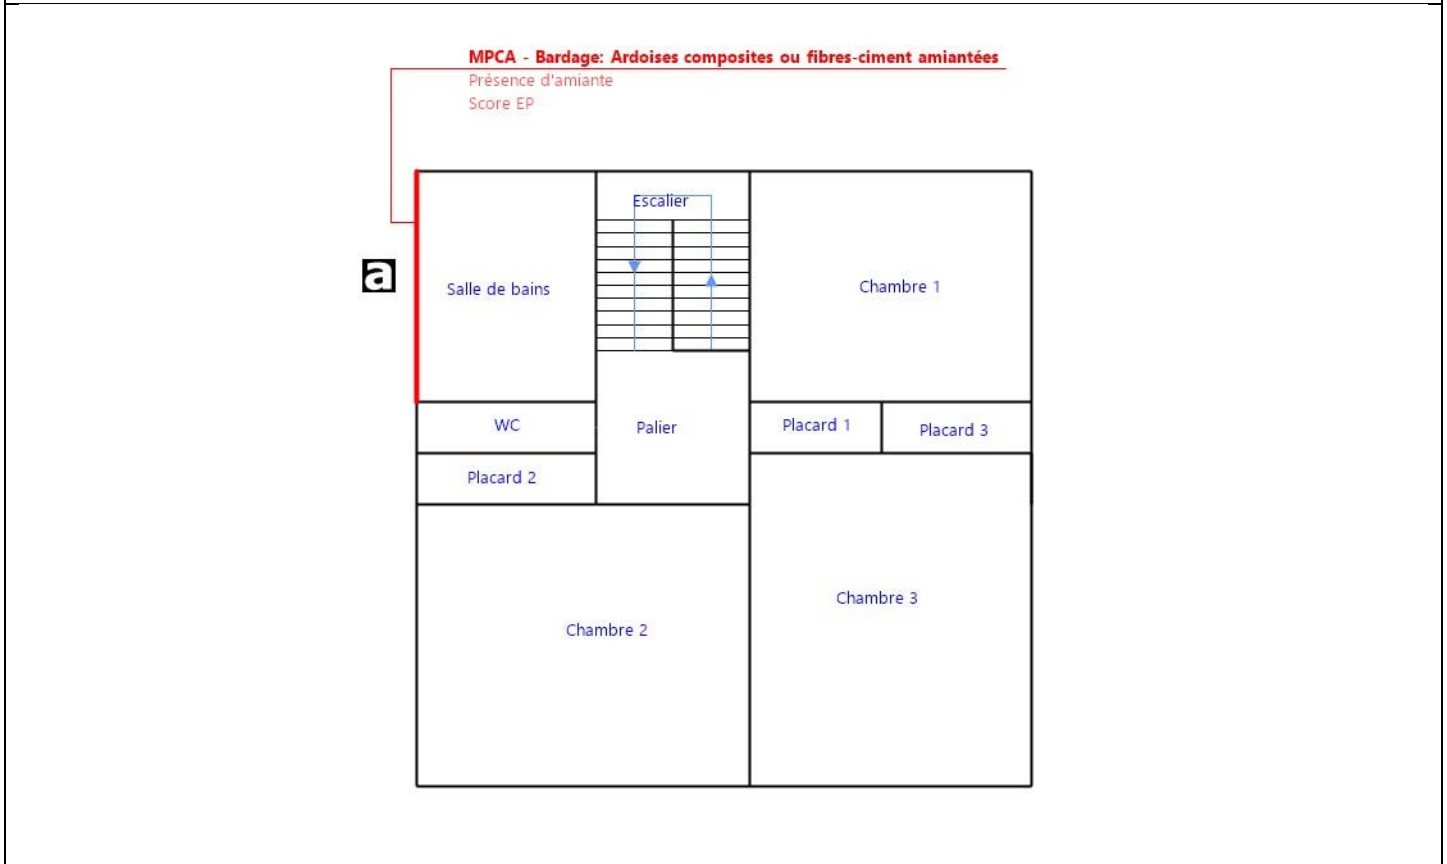
Planche (croquis) de repérage technique effectué par le cabinet : SARL ABITA EXPERTISES, auteur : BOUTIN Jean-Michel
Dossier n° AE23-146-314 du 02/06/2023
Adresse du bien : 64 Bis Rue Joseph Doury 44300 NANTES

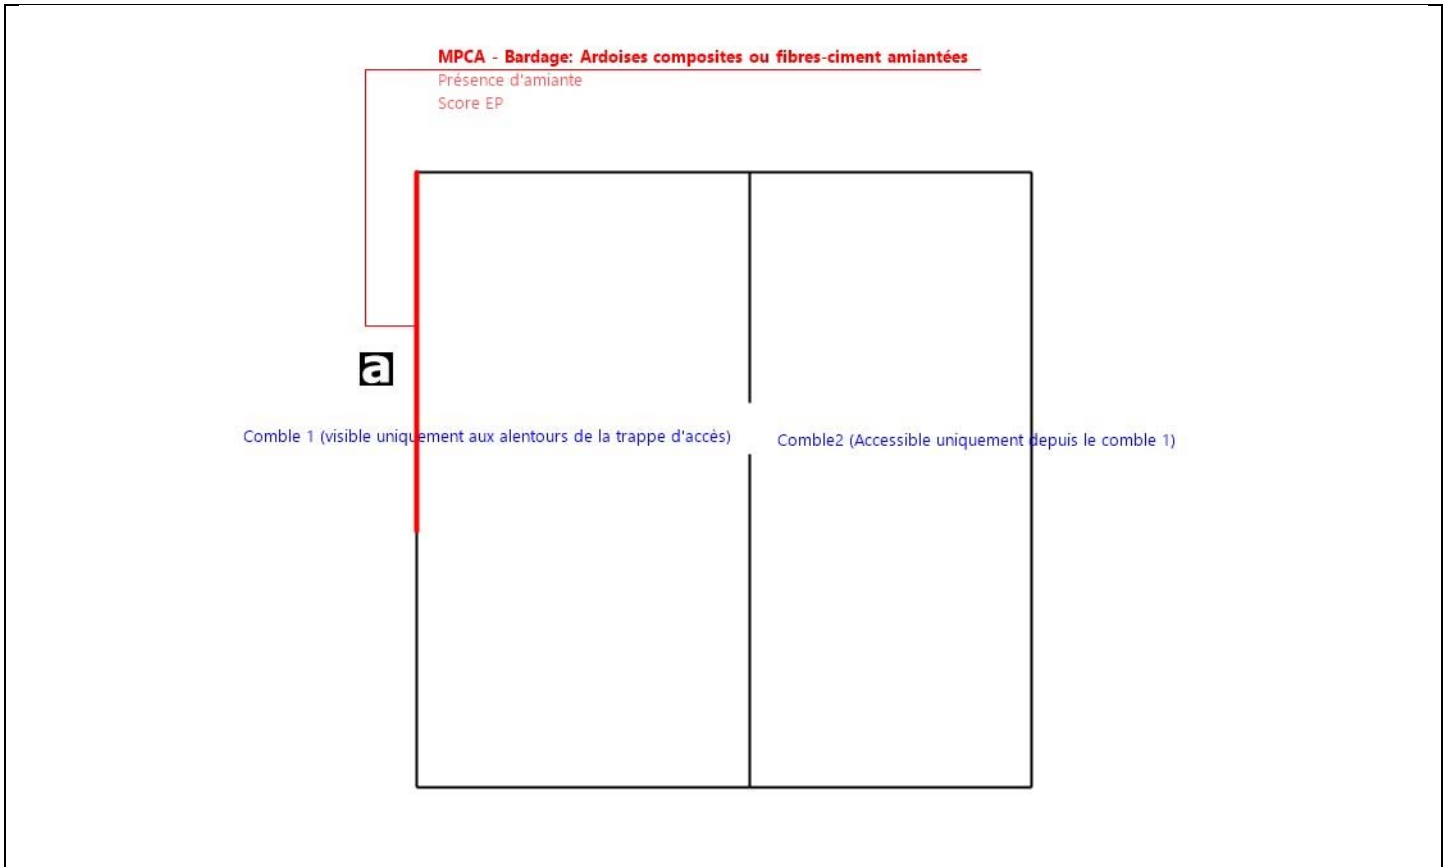
Planche (croquis) de repérage technique effectué par le cabinet : SARL ABITA EXPERTISES, auteur : BOUTIN Jean-Michel
Dossier n° AE23-146-314 du 02/06/2023
Adresse du bien : 64 Bis Rue Joseph Doury 44300 NANTES

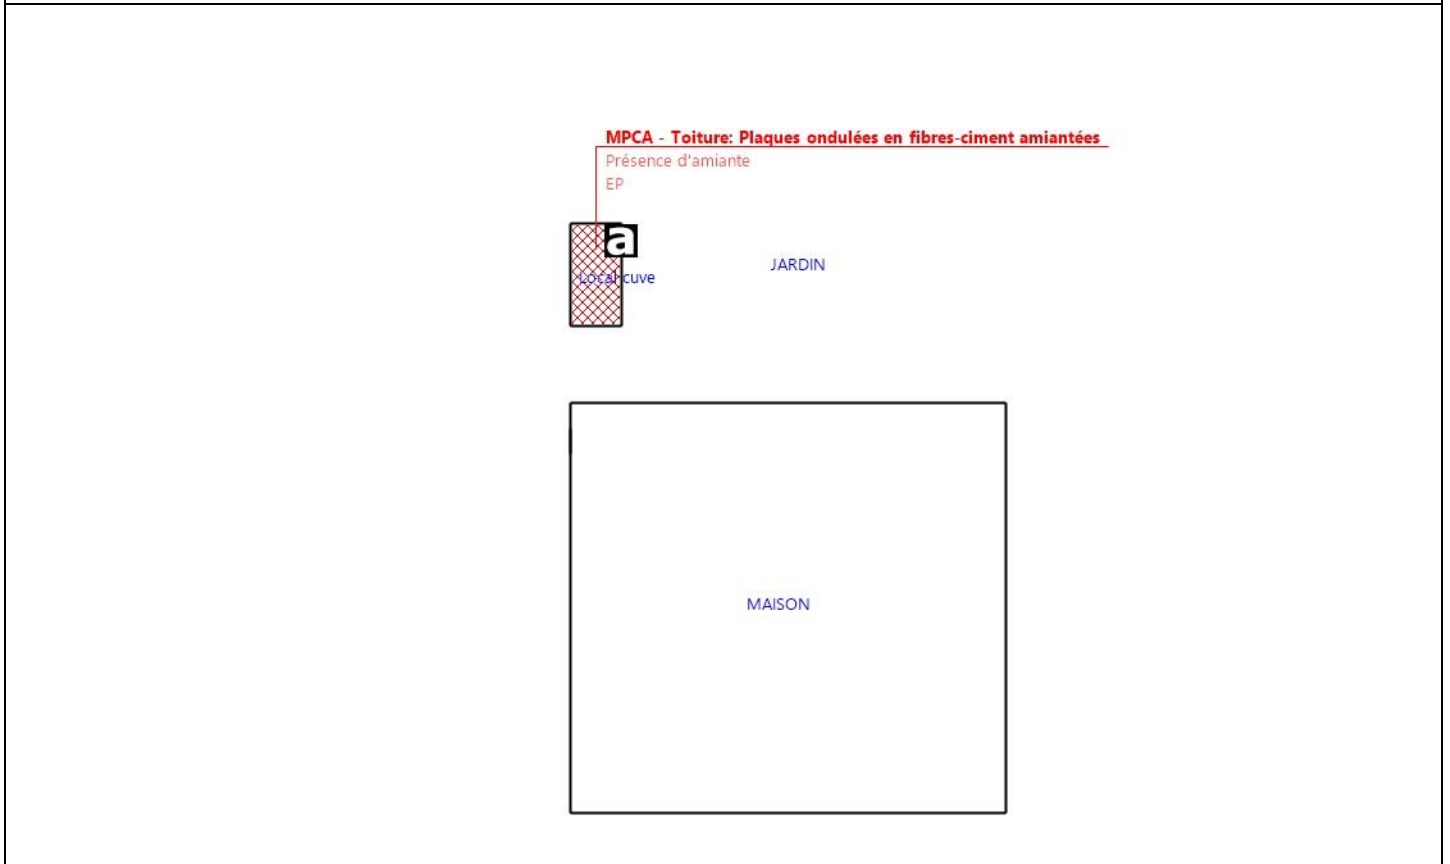
Planche (croquis) de repérage technique effectué par le cabinet : SARL ABITA EXPERTISES, auteur : BOUTIN Jean-Michel
Dossier n° AE23-146-314 du 02/06/2023
Adresse du bien : 64 Bis Rue Joseph Doury 44300 NANTES

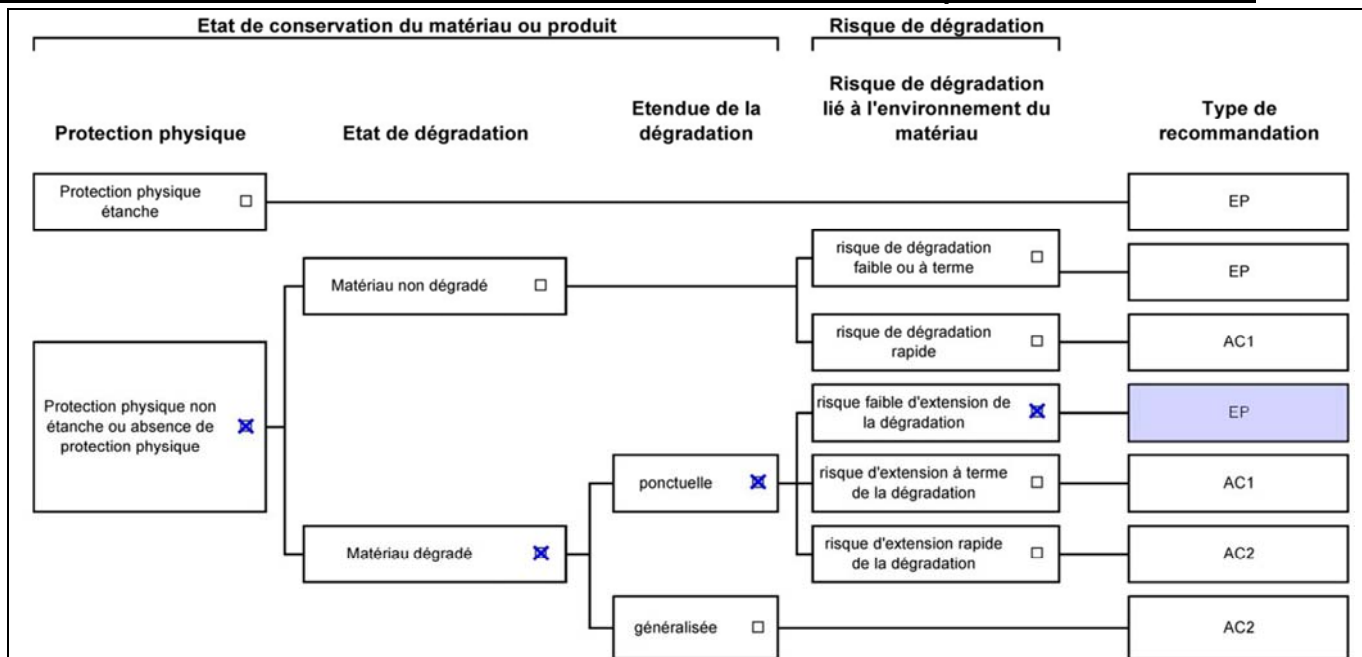
Matériau : **MPCA - Toiture: Plaques ondulées en fibres-ciment amiantées**

Résultat EP : Il est recommandé de réaliser une évaluation périodique.

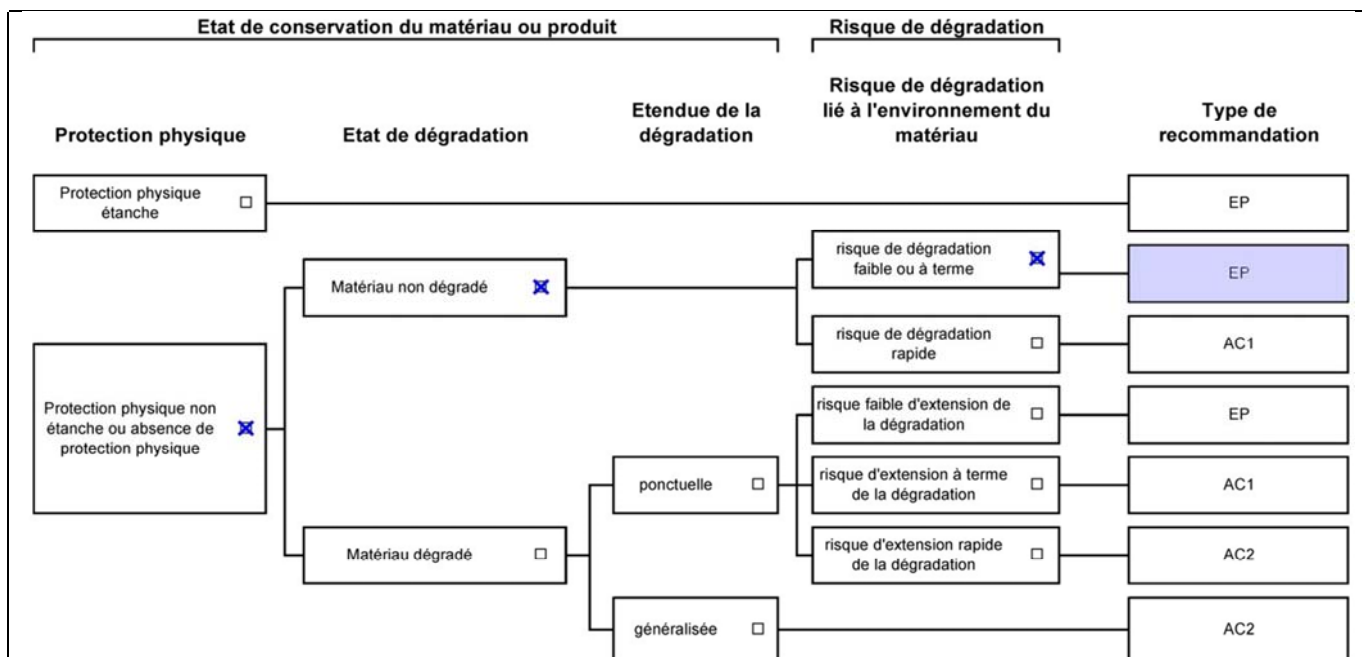
Matériau : **MPCA - Bardage: Ardoises composites ou fibres-ciment amiantées**

Résultat EP : Il est recommandé de réaliser une évaluation périodique.
