# Dossier Technique Immobilier

Numéro de dossier : MONFORT\_2023-27-02  
Date du repérage : 27/02/2023

## Rapport de mission de repérage des matériaux et produits contenant de l'amiante pour l'établissement du constat établi à l'occasion de la vente d'un immeuble bâti (Listes A et B de l'annexe 13-9 du Code de la Santé publique)

Adresse	Rue : ..... <b>17 Rue Général le Flo</b> Bât., escalier, niveau, appartement n°, lot n° : <b>Ce bien ne fait pas partie d'une copropriété</b> Code postal, ville : <b>44000 NANTES</b> <b>Références cadastrales non communiquées</b>
Périmètre de repérage :	..... <b>Ensemble de la propriété</b>
Type de logement :	.....
Fonction principale du bâtiment :	..... <b>Habitation (maison individuelle)</b>
Date de construction :	..... <b>1950</b>

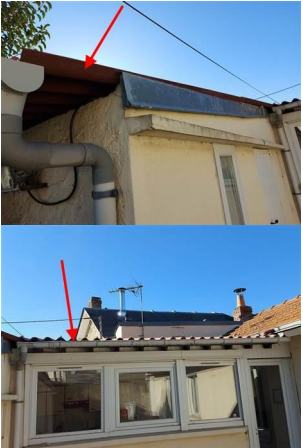
Localisation	Identifiant + Description	Conclusion (justification)	Etat de conservation** et préconisations*	Photo
Parties extérieures	<p>Identifiant: M001 Description: Plaques (fibres-ciment) Liste selon annexe.13-9 du CSP: B</p>	Présence d'amiante (sur jugement de l'opérateur)	<p>Matériau non dégradé</p> <p><b>Résultat EP**</b></p> <p><b>Préconisation :</b> Il est recommandé de réaliser une évaluation périodique.</p> <p><b>Recommandation :</b> Voir les Mesures d'ordre général – Obligations réglementaires</p>

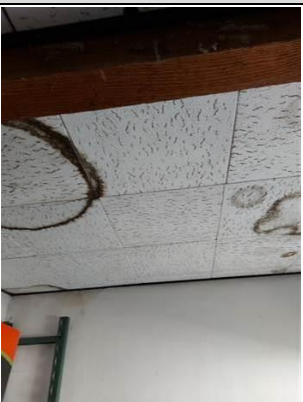
Localisation	Identifiant + Description	Justification	Etat de conservation et préconisations	Photo
Rez de chaussée - Dépendance 1	<p>Identifiant: M002 Description: Faux plafonds Liste selon annexe.13-9 du CSP: A</p>	En attente des résultats d'analyse	<p>Produit en bon état</p> <p>Il faut faire réaliser une évaluation périodique de l'état de conservation des faux plafonds.</p>

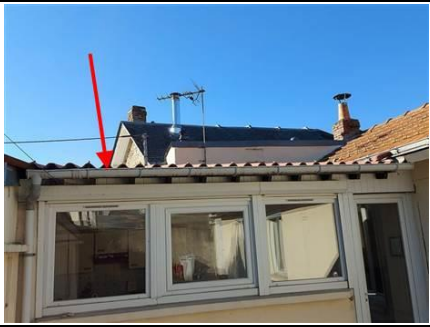
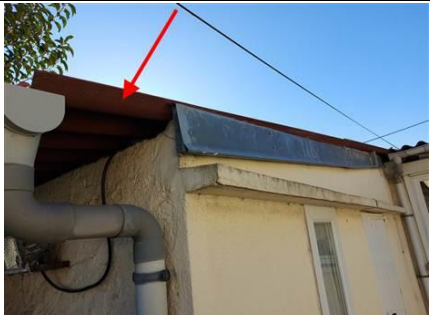
<p>Photo n° PhA001                  Localisation : Parties extérieures                  Ouvrage : 4. Eléments extérieurs - Toitures                  Partie d'ouvrage : Plaques (fibres-ciment)                  Description : Plaques (fibres-ciment)</p>

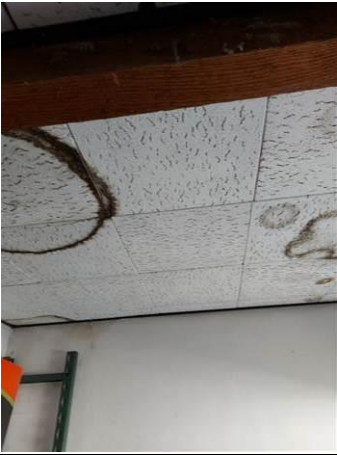
Photo n° PhA002  
Localisation : Rez de chaussée - Dépendance 1  
Ouvrage : 1. Flocages, Calorifugeages, Faux plafonds  
Partie d'ouvrage : Faux plafonds  
Description : Faux plafonds

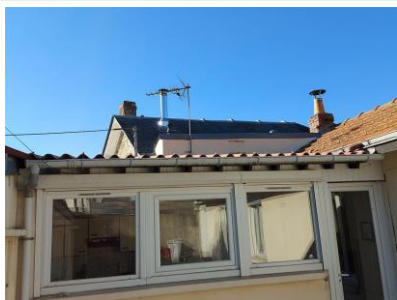
Adresse : **17 Rue Général le Flo**  
**44000 NANTES**

Type de bien : Maison Individuelle  
Année de construction : 1948 - 1974  
Surface habitable : **82 m<sup>2</sup>**

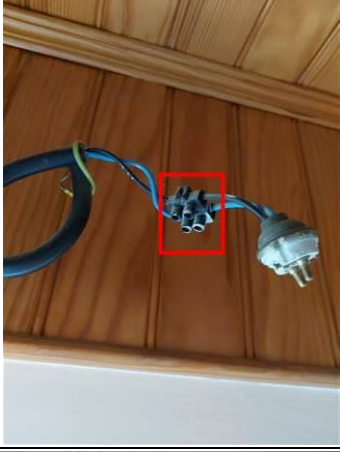
<p>Photo PhEle004                  Libellé de l'anomalie : B8.3 e Au moins un conducteur isolé n'est pas placé sur toute sa longueur dans un conduit, une goulotte ou une plinthe ou une huisserie, en matière isolante ou métallique, jusqu'à sa pénétration dans le matériel électrique qu'il alimente.                  Remarques : Présence de conducteurs électriques non protégés mécaniquement : Cuisine ; Faire intervenir un électricien qualifié afin d'installer des protections mécanique sur les conducteurs non protégés</p>
