Rapport de mission de repérage des matériaux et produits contenant de l'amiante pour l'établissement du constat établi à l'occasion de la vente d'un immeuble bâti (Listes A et B de l'annexe 13-9 du Code de la Santé publique)

Numéro de dossier : MONFORT_2023-27-02
Date du repérage : 27/02/2023

| Adresse | Rue : 17 Rue Général le Flo Bât., escalier, niveau, appartement n°, lot n°: Ce bien ne fait pas partie d'une copropriété Code postal, ville : . 44000 NANTES Références cadastrales non communiquées |

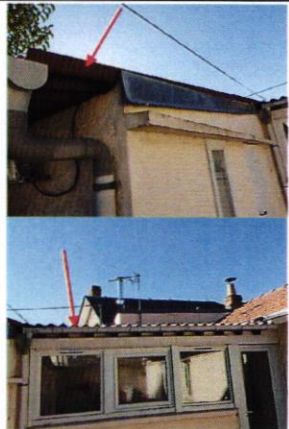
| Localisation | Identifiant + Description | Conclusion (justification) | Etat de conservation** et préconisations* | Photo |
|---|--|--|---|---|
| Parties extérieures | Identifiant: M001 Description: Plaques (fibres-ciment) Liste selon annexe 13-9 du CSP: B | Présence d'amiante (sur jugement de l'opérateur) | Matériau non dégradé Résultat EP** Préconisation : Il est recommandé de réaliser une évaluation périodique. Recommandation : Voir les Mesures d'ordre général – Obligations réglementaires | |

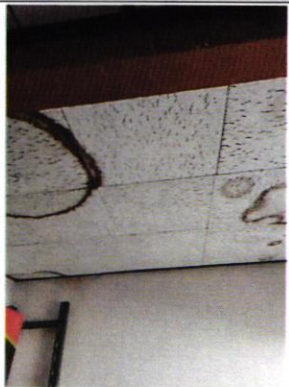
| Localisation | Identifiant + Description | Justification | Etat de conservation et préconisations | Photo |
|---|--|---|--|---|
| Rez de chaussée - Dépendance 1. | Identifiant: M002 Description: Faux plafonds Liste selon annexe 13-9 du CSP: A | En attente des résultats d'analyse | Produit en bon état Il faut faire réaliser une évaluation périodique de l'état de conservation des faux plafonds. | |

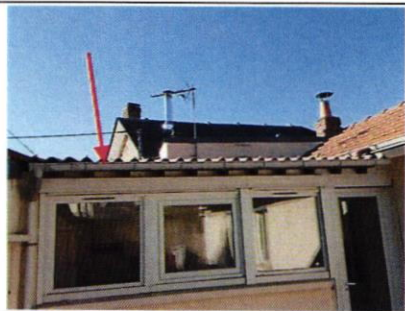
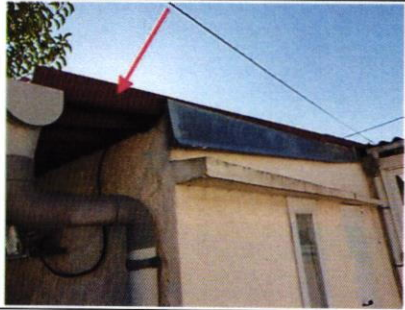
| | <p>Photo n° PhA001 Localisation : Parties extérieures Ouvrage : 4. Eléments extérieurs - Toitures Partie d'ouvrage : Plaques (fibres-ciment) Description : Plaques (fibres-ciment)</p> |

Dossier n° MONFORT_2023-27-02
 Date de l'évaluation : 27/02/2023
 Bâtiment / local ou zone homogène : Parties extérieures
 Identifiant Matériau : M001
 Matériau : Plaques (fibres-ciment)
 Résultat EP : Il est recommandé de réaliser une évaluation périodique.

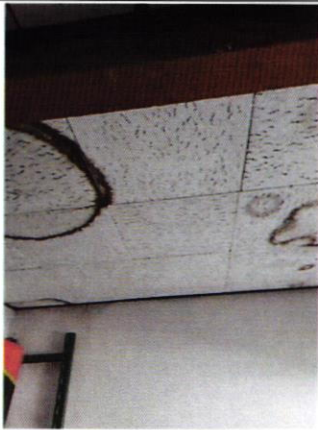
Photo n° PhA002
Localisation : Rez de chaussée - Dépendance 1
Ouvrage : 1. Flocages, Calorifugeages, Faux plafonds
Partie d'ouvrage : Faux plafonds
Description : Faux plafonds
