Etat de l'Installation Intérieure d'Electricité

Numéro de dossier : MONFORT_2023-27-02
Date du repérage : 27/02/2023
Heure d'arrivée : 09 h 45
Durée du repérage : 02 h 00

Type d'immeuble : **Maison individuelle**
Adresse : **17 Rue Général le Flo**
Commune : **44000 NANTES**
Département : **Loire-Atlantique**
Référence cadastrale : **Références cadastrales non communiquées**, identifiant fiscal : **NC**

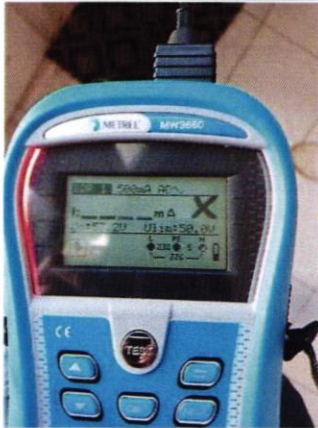
| Domaines | Anomalies | Photo |
|--|--|---|
| 2. Dispositif de protection différentiel à l'origine de l'installation | Au moins un dispositif de protection différentielle ne fonctionne pas pour son seuil de déclenchement. Remarques : Le DDR ne disjoncte pas. ; Faire intervenir un électricien qualifié afin de réparer ou de remplacer le DDR | |

Photo PhEle001
 Libellé de l'anomalie : B2.3.1 h Au moins un dispositif de protection différentielle ne fonctionne pas pour son seuil de déclenchement.
 Remarques : Le DDR ne disjoncte pas. ; Faire intervenir un électricien qualifié afin de réparer ou de remplacer le DDR

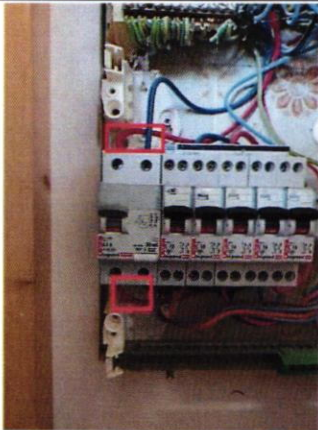
| Domaines | Anomalies | Photo |
|---|---|---|
| 3. Dispositif de protection contre les surintensités adapté à la section des conducteurs, sur chaque circuit | Le courant assigné (calibre) de la protection contre les surcharges et courts-circuits d'au moins un circuit n'est pas adapté à la section des conducteurs correspondants. Remarques : Présence de protections contre les surintensités inadaptées à la section des conducteurs : Section du 63A insuffisante. ; Faire intervenir un électricien qualifié afin d'installer des protections contre les surintensités adaptés aux sections des conducteurs | |

Photo PhEle002
 Libellé de l'anomalie : B4.3 e Le courant assigné (calibre) de la protection contre les surcharges et courts-circuits d'au moins un circuit n'est pas adapté à la section des conducteurs correspondants.
 Remarques : Présence de protections contre les surintensités inadaptées à la section des conducteurs : Section du 63A insuffisante. ; Faire intervenir un électricien qualifié afin d'installer des protections contre les surintensités adaptés aux sections des conducteurs

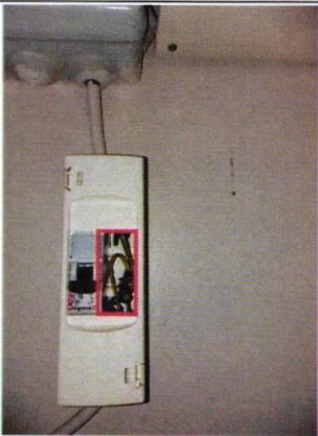
| Domaines | Anomalies | Photo |
|---|---|---|
| 5. Matériels électriques présentant des risques de contacts directs avec des éléments sous tension - Protection mécanique des conducteurs | L'Enveloppe d'au moins un matériel est manquante ou détériorée. Remarques : Cache manquant tableau placard ballon d'eau chaude. ; Faire intervenir un électricien qualifié afin de remplacer les matériels présentant des détériorations | |

Photo PhEle003
 Libellé de l'anomalie : B7.3 a L'Enveloppe d'au moins un matériel est manquante ou détériorée.
 Remarques : Cache manquant tableau placard ballon d'eau chaude. ; Faire intervenir un électricien qualifié afin de remplacer les matériels présentant des détériorations

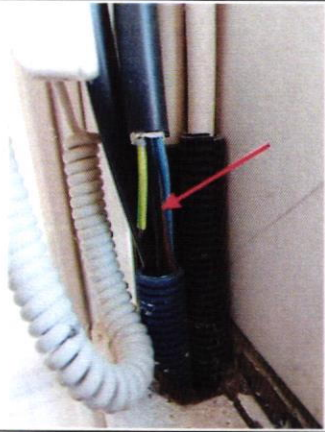
| Domaines | Anomalies | Photo |
|---|---|---|
| | Au moins un conducteur isolé n'est pas placé sur toute sa longueur dans un conduit, une goulotte ou une plinthe ou une huisserie, en matière isolante ou métallique, jusqu'à sa pénétration dans le matériel électrique qu'il alimente. Remarques : Présence de conducteurs électriques non protégés mécaniquement : Cuisine ; Faire intervenir un électricien qualifié afin d'installer des protections mécanique sur les conducteurs non protégés | |

| | <p>Photo PhEle004 Libellé de l'anomalie : B8.3 e Au moins un conducteur isolé n'est pas placé sur toute sa longueur dans un conduit, une goulotte ou une plinthe ou une huisserie, en matière isolante ou métallique, jusqu'à sa pénétration dans le matériel électrique qu'il alimente. Remarques : Présence de conducteurs électriques non protégés mécaniquement : Cuisine ; Faire intervenir un électricien qualifié afin d'installer des protections mécanique sur les conducteurs non protégés</p> |

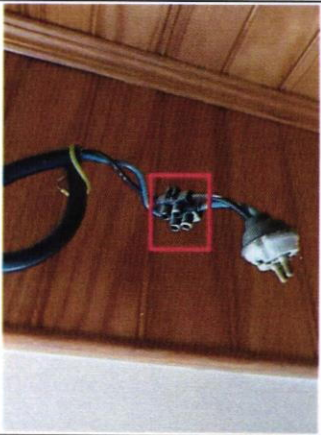
| Domaines | Anomalies | Photo |
|---|---|---|
| | L'installation électrique comporte au moins une connexion avec une partie active nue sous tension accessible. Remarques : Présence de connexion de matériel électrique présentant des parties actives nues sous tension Ex : SAS ; Faire intervenir un électricien qualifié afin de remplacer les matériels présentant des parties actives nues sous tension | |

| | <p>Photo PhEle005 Libellé de l'anomalie : B7.3 d L'installation électrique comporte au moins une connexion avec une partie active nue sous tension accessible. Remarques : Présence de connexion de matériel électrique présentant des parties actives nues sous tension Ex : SAS ; Faire intervenir un électricien qualifié afin de remplacer les matériels présentant des parties actives nues sous tension</p> |

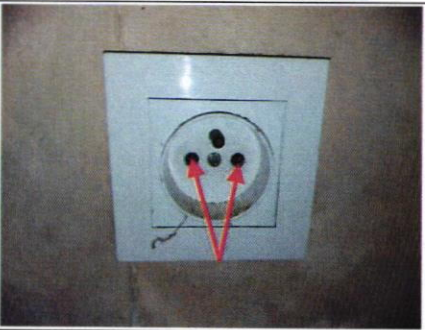
| Domaines | Informations complémentaires | Photo |
|---|---|---|
| résiduel à haute sensibilité | Au moins un socle de prise de courant n'est pas de type à obturateur Remarques : Présence de socles de prises non équipés d'obturateur : Salon | |

| | <p>Photo PhEle006 Libellé de l'information complémentaire : B11 b2 Au moins un socle de prise de courant n'est pas de type à obturateur Remarques : Présence de socles de prises non équipés d'obturateur : Salon</p> |
