Rapport de mission de repérage des matériaux et produits contenant de l'amiante pour l'établissement du constat établi à l'occasion de la vente d'un immeuble bâti (Listes A et B de l'annexe 13-9 du Code de la Santé publique)

Numéro de dossier : 03338/CONSORTS BUISSET
Date du repérage : 08/06/2023

Adresse	Rue :..... 63 rue D'Inkermann Bât., escalier, niveau, appartement n°, lot n°: Ce bien ne fait pas partie d'une copropriété Code postal, ville :... 35000 RENNES
Périmètre de repérage : Toutes parties accessibles sans démontage ni destruction
Type de logement : T7
Fonction principale du bâtiment : Habitation (maison individuelle)
Date de construction : < 1949

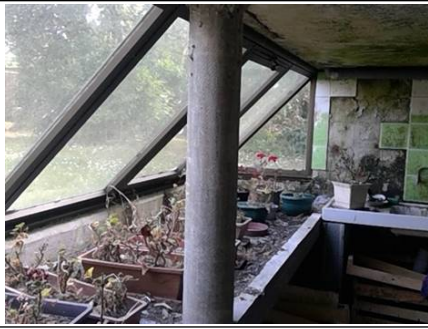
Photo n° PhA001
 Localisation : Sous-Sol - Débarras 2
 Ouvrage : Murs, Cloisons "en dur" et Poteaux (périphériques et intérieurs)
 Partie d'ouvrage : Entourages de poteaux (amiante-ciment)
 Description : Entourages de poteaux (amiante-ciment)

Localisation	Identifiant + Description	Conclusion (justification)	Etat de conservation** et préconisations*
Sous-Sol - Débarras 2	Identifiant: M001 Description: Entourages de poteaux (amiante-ciment) Liste selon annexe.13-9 du CSP: B	Présence d'amiante (Sur jugement de l'opérateur)	Matériau non dégradé Résultat EP** Préconisation : Il est recommandé de réaliser une évaluation périodique. Recommandation : Voir les Mesures d'ordre général – Obligations réglementaires

- des matériaux et produits contenant de l'amiante sur jugement de l'opérateur :
Entourages de poteaux (amiante-ciment) (Sous-Sol - Débarras 2) pour lequel il est recommandé de réaliser une évaluation périodique.*
