Diagnostic du raccordement au réseau d'assainissement non collectif En conformité avec l'arrêté du 7 septembre 2009 et du 07 mars 2012.

Vérification de fonctionnement et d'entretien de l'installation

Numéro de dossier : ANC_MSB23/06/01
Date de la visite : 01/06/2023
Heure d'arrivée : 13 h 00
Durée du repérage : 00 h 30

Fosse toutes eaux de 3000 l + préfiltre recueillant l'ensemble des eaux usées et traitement par lit d'épandage de 30 m² (réalisé en 2019).

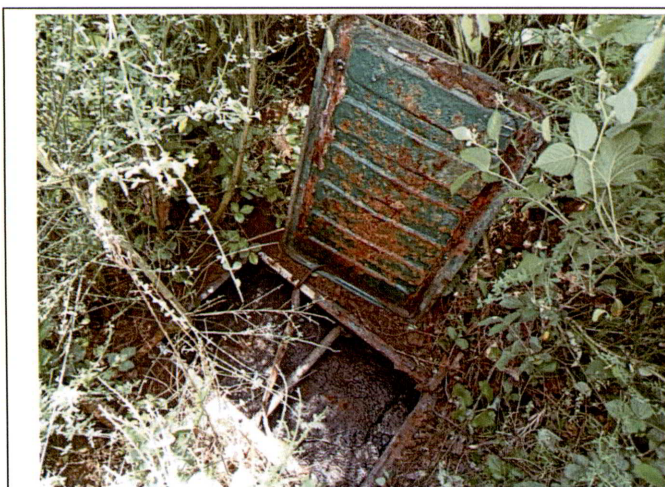
Fosse

- vérifier l'entretien régulier des installations conformément aux textes en vigueur : accumulation des graisses et des flottants dans les installations, niveau de boues, nettoyage des bacs dégraisseurs et des pré-filtres (dans le cas où la commune n'a pas pris la compétence entretien et à la demande de l'usager) ;		NC			Vidange de la fosse à prévoir

- vérifier l'état des dispositifs : défauts liés à l'usure (fissures, corrosion, déformation).		NC			Corrosion importante du couvercle de la fosse
Vérifier le respect des prescriptions techniques réglementaires en vigueur lors de la réalisation ou la réhabilitation de l'installation notamment :

- Faire effectuer une vidange de la fosse par un vidangeur agréé.
- Le couvercle de la fosse présentant une corrosion importante, il est recommandé de le remplacer.
