Le Rapport Officiel de Diagnostic

> Synthèse Dossier de Diagnostic Technique

Adresse du bien : 7 Rue Maurice Ravel, 78960 VOISINS LE BRETONNEUX
Nature du bien : Maison individuelle (T7), bien meublé
Localisation du bien : Etage Rdc
Numéro de lot : Sans objet
Date du permis de construire : 1992
Date limite de validité : 11/10/2023
Référence client :

DPE Diagnostic de performance énergétique (logement)

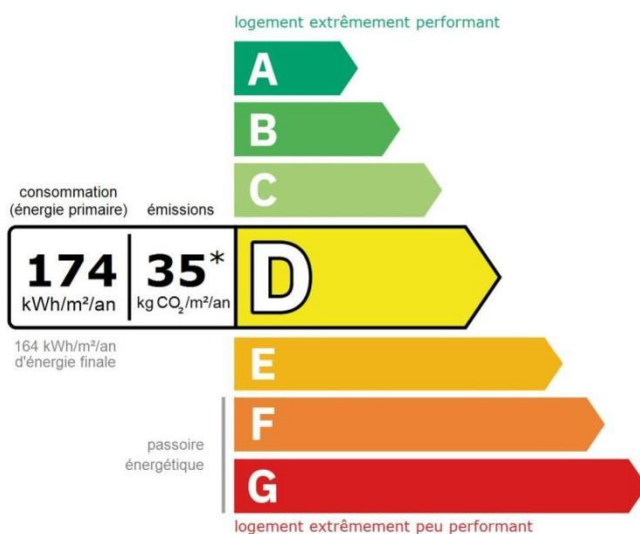
Performance énergétique et climatique

Le niveau de consommation énergétique dépend de l'isolation du logement et de la performance des équipements.
Pour l'améliorer, voir pages 4 à 6

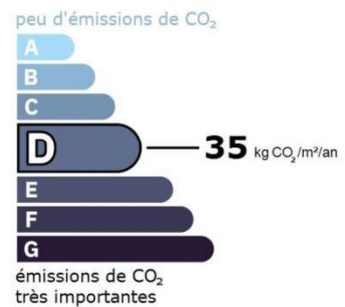
* Dont émissions de gaz à effet de serre

Ce logement émet 5 483 kg de CO₂ par an, soit l'équivalent de 28 409 km parcourus en voiture.
Le niveau d'émissions dépend principalement des types d'énergies utilisées (bois, électricité, gaz, fioul, etc.)

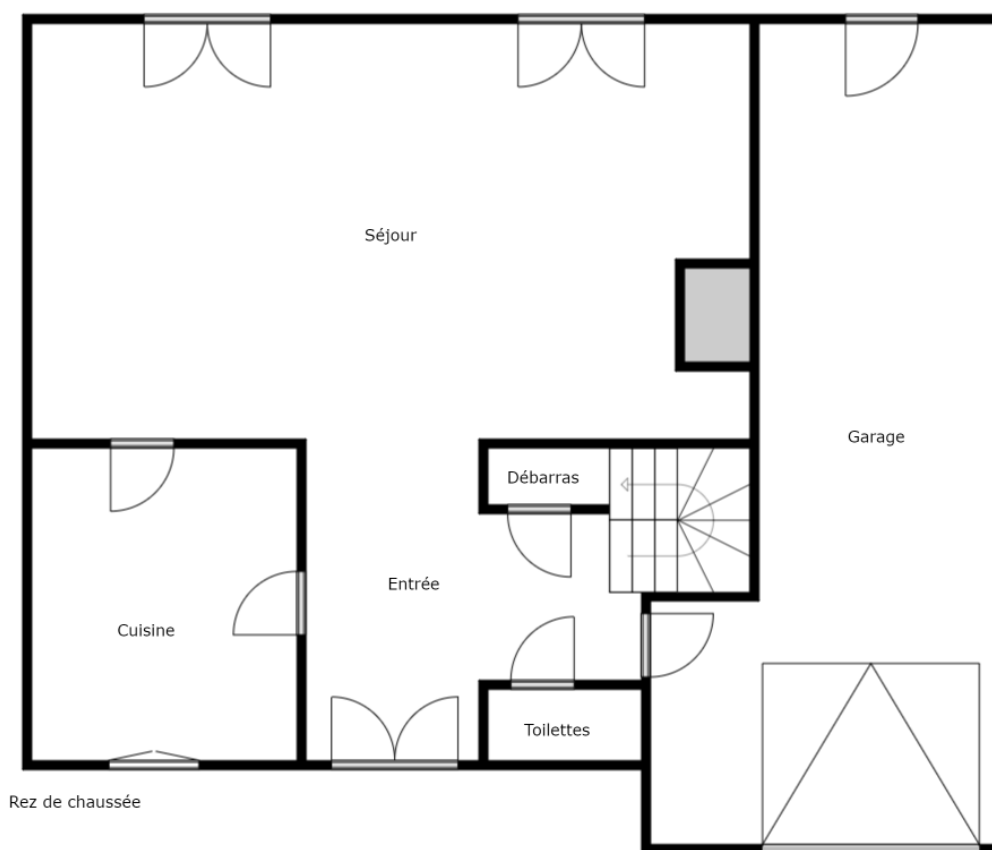
RDC	Planche de repérage technique
7 Rue Maurice Ravel, 78960 VOISINS LE BRETONNEUX	Index A	Auteur : Monsieur Karim TILIOUINE

17. Croquis permettant de localiser les prélèvements et les matériaux ou produits contenant de l'amiante

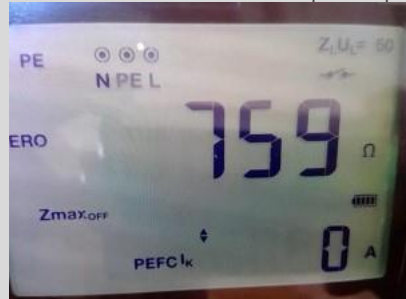
Points à examiner	Libellé des points de contrôle vérifiés*	Commentaires	Observations	Domaine conclusion**
Prise de terre et installation de mise à la terre	Résistance (Pour les immeubles collectifs d'habitation, uniquement si le logement dispose d'un conducteur principal de protection issu des parties communes)	<p>Pour un différentiel 500mA la valeur de la résistance de terre ne doit pas dépasser 100 ohms</p>

<p>La valeur de la résistance de la prise de terre n'est pas adaptée au courant différentiel résiduel (sensibilité) du ou des dispositifs différentiels protégeant l'ensemble de l'installation électrique.</p> <p>La terre permet de protéger les occupants contre les risques d'électrocution. Une valeur de résistance de terre importante peut empêcher le bon fonctionnement du dispositif assurant la sécurité des occupants.</p>	2
Prise de terre et installation de mise à la terre	Présence	<p>- Dégagement Mur : 1 socle(s) de prise sans broche de terre</p>

Nous vous conseillons de supprimer les anomalies identifiées en consultant dans les meilleurs délais un électricien qualifié.

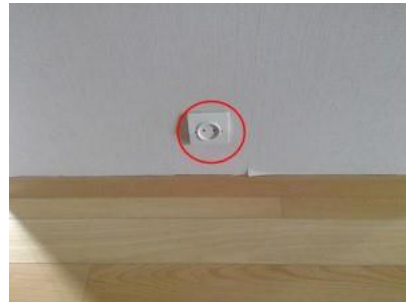
<p>- Chambre 1 Mur : 2 socle(s) de prise sans broche de terre</p>

<p>Un(des) socle(s) de prise(s) de courant ne comporte(nt) pas de broche de terre.</p> <p>La broche de terre doit être un élément métallique situé sur chaque prise électrique.</p> <p>Une mesure compensatoire est correctement mise en œuvre : le circuit est protégé par un dispositif à courant différentiel-résiduel à haute sensibilité 30mA. Une mesure compensatoire est une mesure qui permet de limiter un risque de choc électrique lorsque les règles fondamentales de sécurité ne peuvent s'appliquer pleinement pour des raisons soit économiques, soit techniques, soit administratives. Techniquement, elle ne peut être une solution pérenne.</p>	2

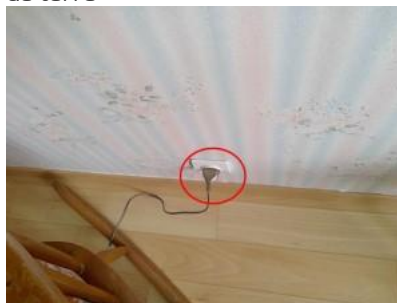
- Chambre 2 Mur : 2 socle(s) de prise sans broche de terre

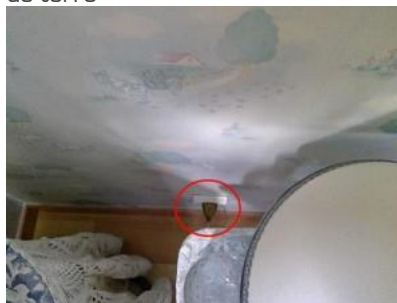
- Chambre 3 Mur : 2 socle(s) de prise sans broche de terre

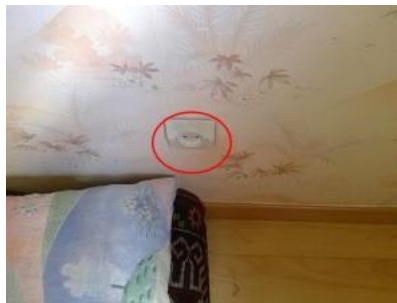
- Chambre 5 Mur : 2 socle(s) de prise sans broche de terre

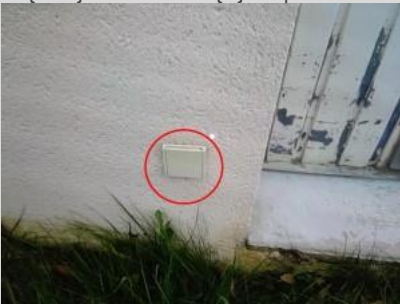
Prise de terre et installation de mise à la terre	Continuité	<p>- Jardin Mur : 1 non continuité(s) ou absence(s) du(des) conducteur(s) de protection.</p>

<p>Un(des) socle(s) de prise(s) de courant comporte(nt) une(des) broche(s) de terre non reliée à la terre. La broche de terre doit être un élément métallique situé sur chaque prise électrique. La mesure réalisée a identifié un dysfonctionnement. Une mesure compensatoire est correctement mise en œuvre : le circuit est protégé par un dispositif à courant différentiel-résiduel à haute sensibilité 30mA. Une mesure compensatoire est une mesure qui permet de limiter un risque de choc électrique lorsque les règles fondamentales de sécurité ne peuvent s'appliquer pleinement pour des raisons soit économiques, soit techniques, soit administratives. Techniquement, elle ne peut être une solution pérenne.</p>	2
Prise de terre et installation de mise à la terre	Socles de prise de courant placés à l'extérieur : protection par dispositif à courant différentiel-résiduel à haute sensibilité 30mA	- Jardin : Socle de prise de courant placé à l'extérieur non protégé par un disjoncteur différentiel haute sensibilité (30mA)	Un(des) socle(s) de prise(s) de courant placé(s) à l'extérieur n'est(ne sont) pas protégé(s) par un dispositif différentiel à haute sensibilité ≤ 30 mA. Une prise de courant extérieure est plus exposée à l'humidité ou aux poussières que celles situées à l'intérieur. Il est donc nécessaire d'avoir une protection adéquate pour éviter tout risque d'électrocution.	2

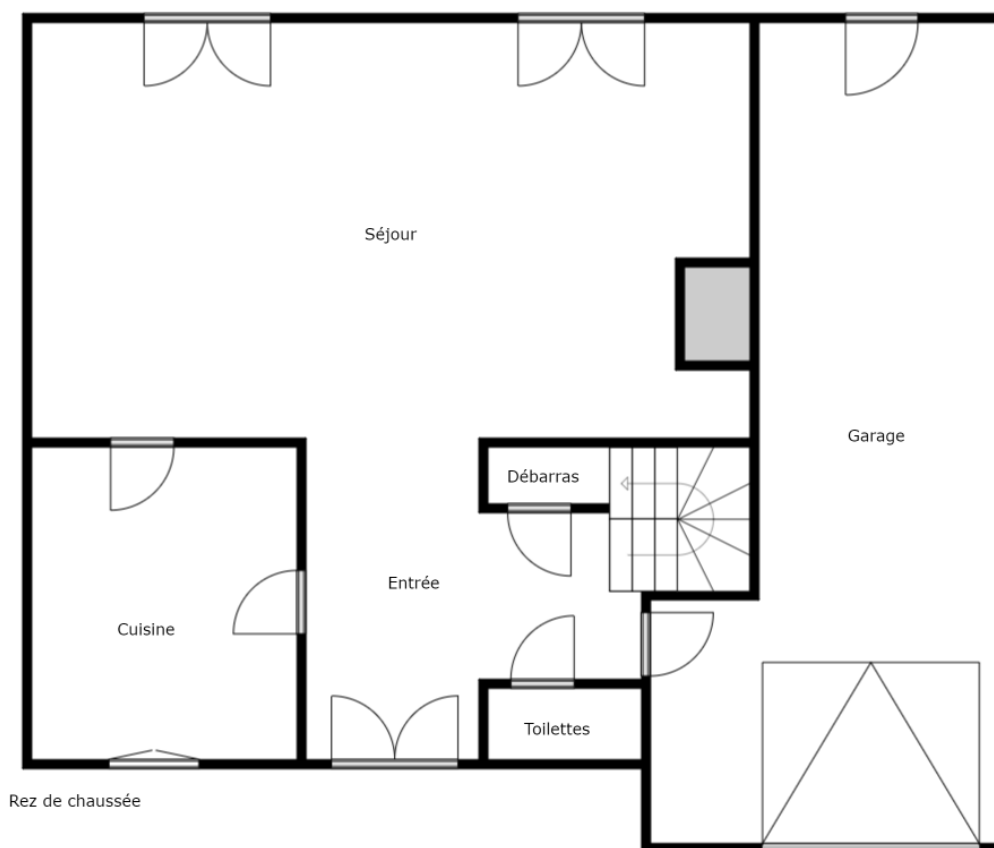
RDC	Planche de repérage technique	
7 Rue Maurice Ravel, 78960 VOISINS LE BRETONNEUX	Indice A	Auteur : Monsieur Karim TILIOUINE

Le présent schéma de repérage est un schéma de circulation permettant de localiser les éléments repérés dans les différents rapports. Il est non coté et non contractuel.
