Dossier Technique Immobilier

Numéro de dossier : 5139
Date du repérage : 07/11/2022

Adresse : **21 avenue de la Plaine**

Commune : **78340 LES CLAYES SOUS BOIS**
Section cadastrale AD, Parcelle n° 20

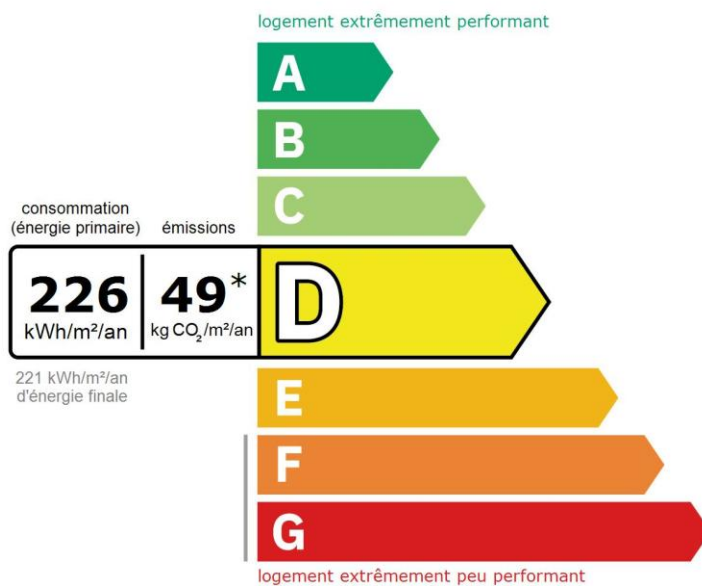
Le niveau de consommation énergétique dépend de l'isolation du logement et de la performance des équipements.
Pour l'améliorer, voir pages 4 à 6

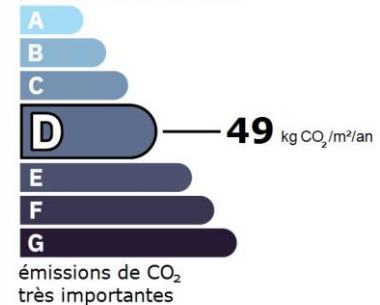
Ce logement émet **7 207 kg de CO₂ par an**, soit l'équivalent de **37 344 km parcourus en voiture**.

Le niveau d'émissions dépend principalement des types d'énergies utilisées (bois, électricité, gaz, fioul, etc.)

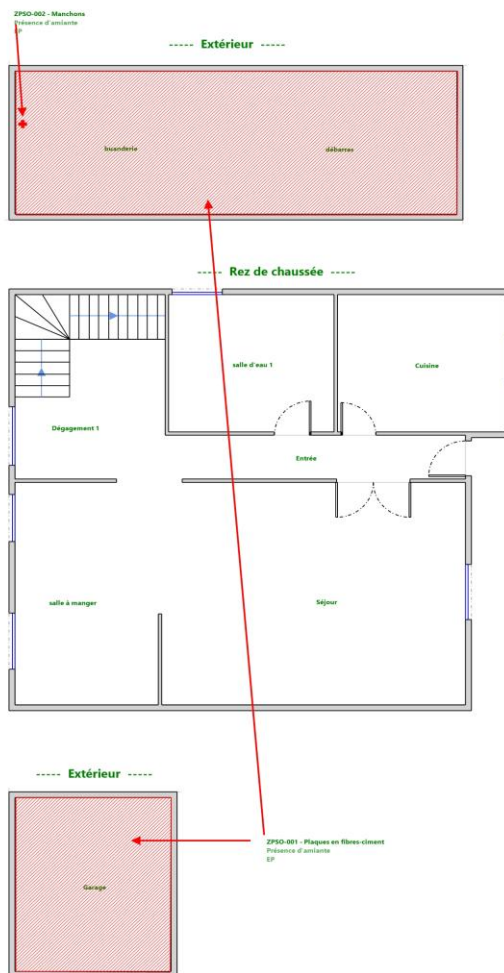
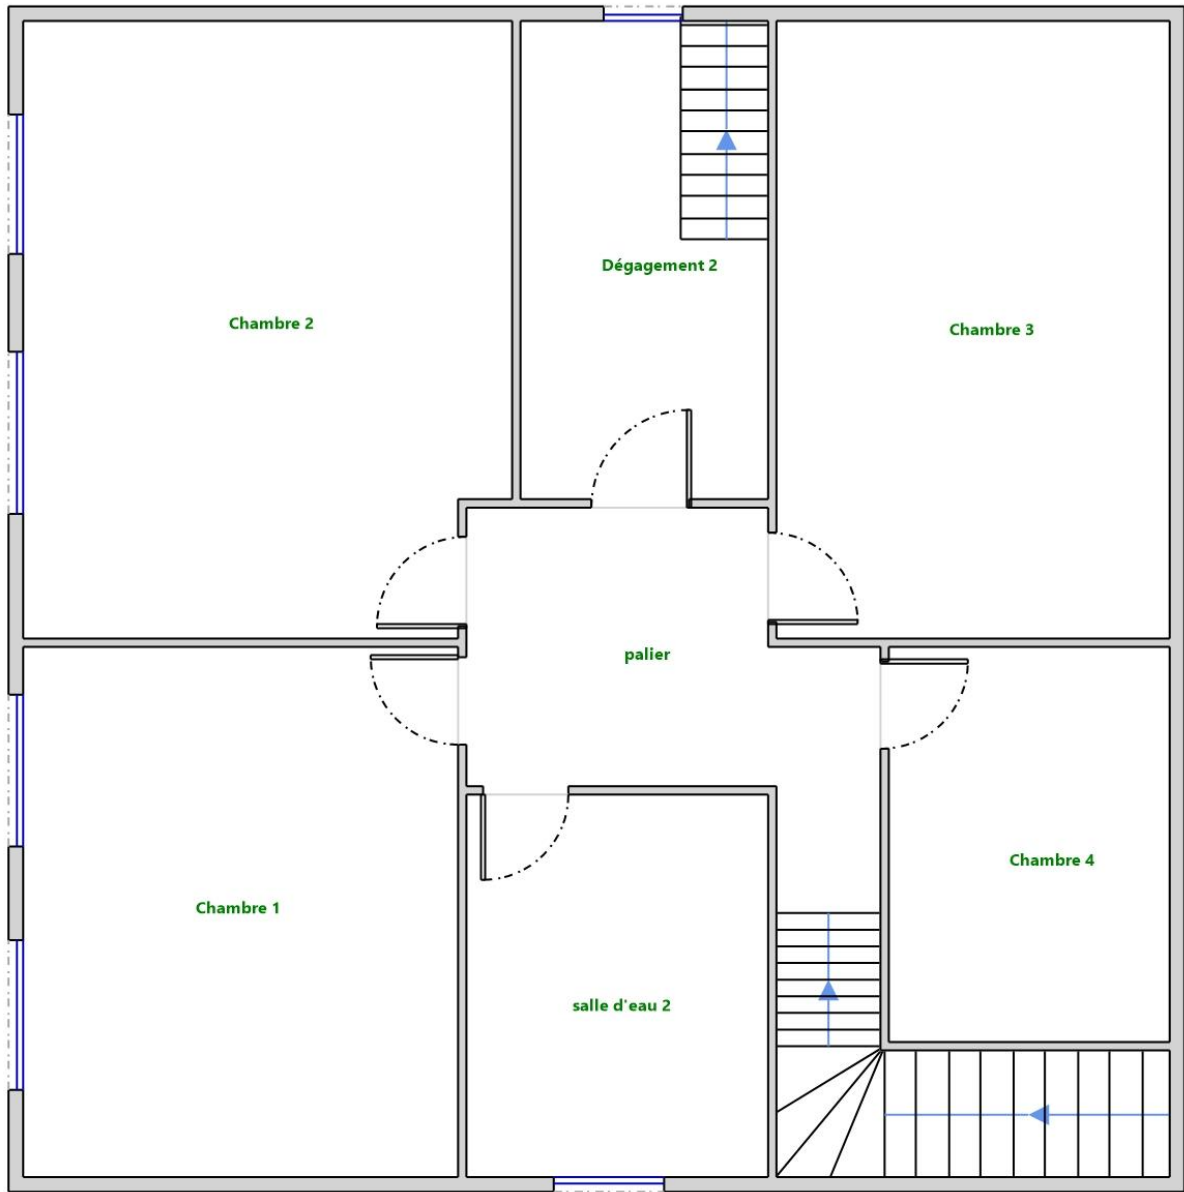
7.1 - Annexe - Schéma de repérage

Localisation	Identifiant + Description	Conclusion (justification)	Etat de conservation** et préconisations*	Photo
Extérieur - buanderie; Extérieur - débarras; Extérieur - Garage	Identifiant: ZPSO-001 Description: Plaques en fibres-ciment Liste selon annexe.13-9 du CSP: B	Présence d'amiante (Sur jugement de l'opérateur)	Matériau non dégradé Résultat EP** Préconisation : Il est recommandé de réaliser une évaluation périodique.

Extérieur - buanderie; Extérieur - toiture	Identifiant: ZPSO-002 Description: Manchons Liste selon annexe.13-9 du CSP: B	Présence d'amiante (Sur jugement de l'opérateur)	Matériau non dégradé Résultat EP** Préconisation : Il est recommandé de réaliser une évaluation périodique.

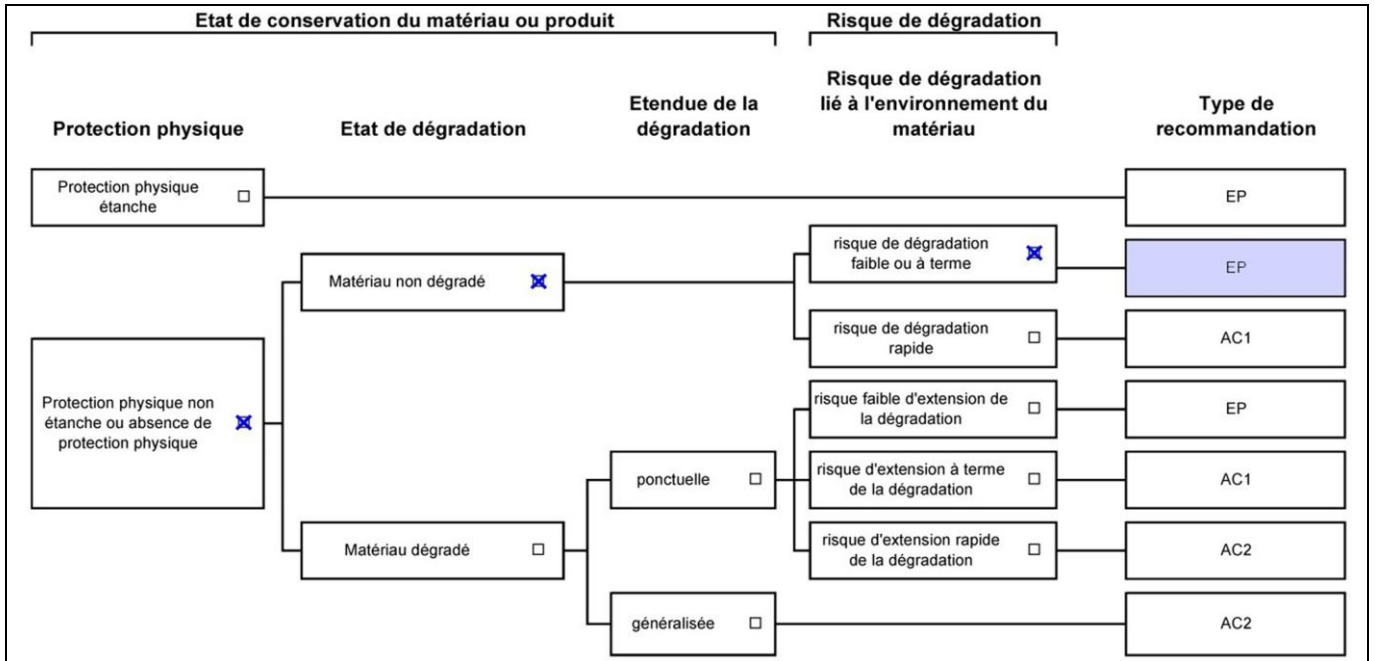
Matériau : Plaques en fibres-ciment

Résultat EP : Il est recommandé de réaliser une évaluation périodique.

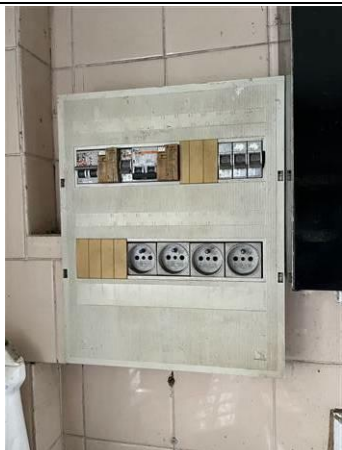
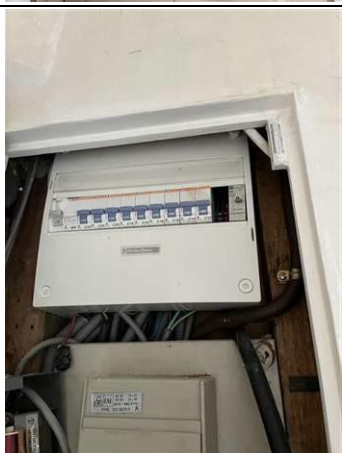
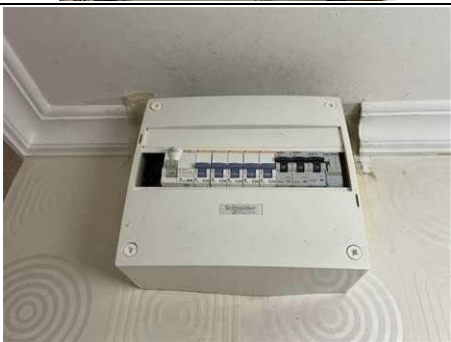
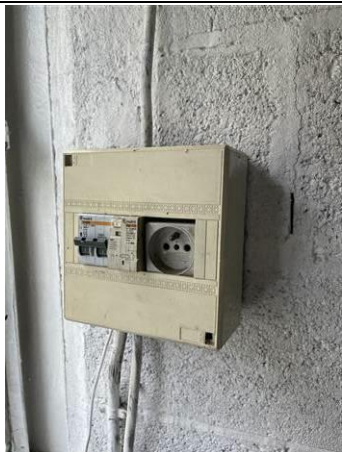
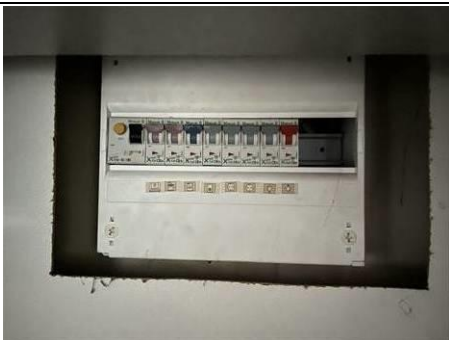
Photo du tableau électrique
