Etat de l'Installation Intérieure de Gaz

Numéro de dossier : 23_00753_LAPEYRONNIE
Norme méthodologique employée : AFNOR NF P 45-500 (juillet 2022)
Date du repérage : 14/09/2023
Heure d'arrivée : 09 h 00
Durée du repérage : 03 h 30

Département : **Gironde**
Adresse : **20 rue Brizard**
Commune : **33000 BORDEAUX**

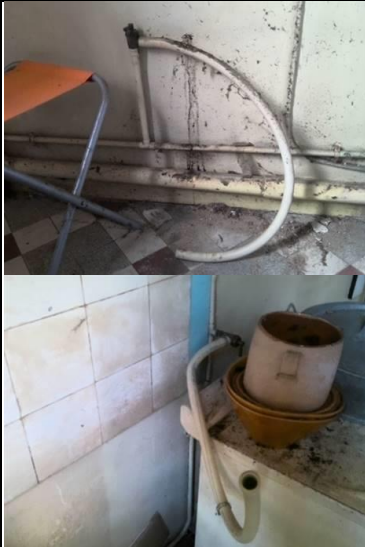
Points de contrôle ⁽³⁾ (selon la norme)	Anomalies observées (A1 ⁽⁴⁾ , A2 ⁽⁵⁾ , DGI ⁽⁶⁾ , 32c ⁽⁷⁾)	Libellé des anomalies et recommandations	Photos
C.7 - 8b Organe de Coupure d'Appareil (OCA)	A2	L'extrémité de l'organe de coupure d'appareil ou de la tuyauterie en attente n'est pas obturée. (Robinet en attente) Remarques : (Cuisine) L'extrémité du robinet en attente n'est pas obturée ; Poser ou faire poser un bouchon par un installateur gaz qualifié sur l'extrémité du robinet (Rez de chaussée - Cuisine) Risque(s) constaté(s) : Dégagement de gaz et donc un risque d'explosion

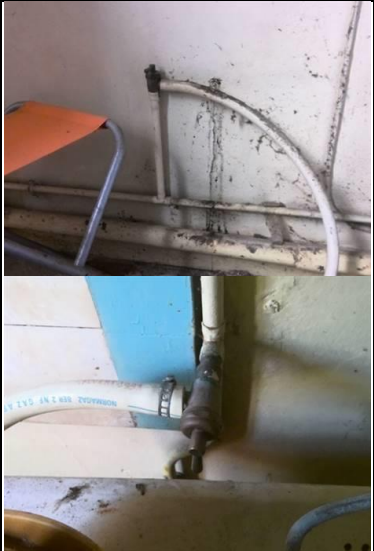
Points de contrôle ⁽³⁾ (selon la norme)	Anomalies observées (A1 ⁽⁴⁾ , A2 ⁽⁵⁾ , DGI ⁽⁶⁾ , 32c ⁽⁷⁾)	Libellé des anomalies et recommandations	Photos
C.7 - 8c Organe de Coupure d'Appareil (OCA)	DGI	<p>Au moins un organe de coupure d'appareil d'un appareil alimenté par une tuyauterie fixe est muni d'un about porte-caoutchouc non démontable. (Robinet en attente)</p> <p>Remarques : (Cuisine) Le matériel n'est pas autorisé ; Faire intervenir un installateur gaz qualifié afin de remplacer le matériel existant par du matériel autorisé (Rez de chaussée - Cuisine) Risque(s) constaté(s) : Dégagement de gaz et donc un risque d'explosion</p>

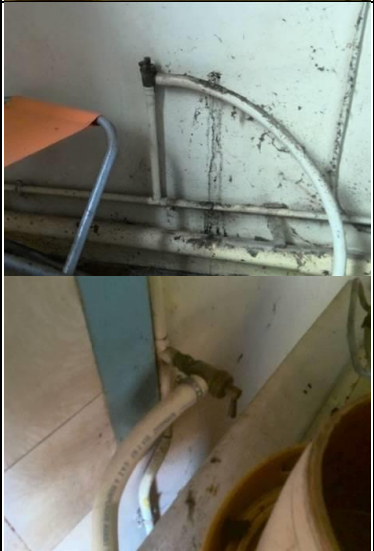
C.10 - 11a Raccordement en gaz des appareils par tuyaux non rigides	DGI	<p>Au moins un appareil est raccordé en gaz avec un tube souple. (Robinet en attente)</p> <p>Remarques : (Cuisine) Le matériel n'est pas employé correctement ; Faire intervenir un installateur gaz qualifié afin de réinstaller correctement le matériel existant Risque(s) constaté(s) : Fuite de gaz</p>

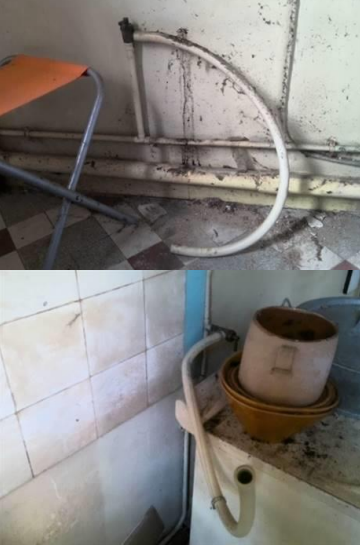
Points de contrôle ⁽³⁾ (selon la norme)	Anomalies observées (A1 ⁽⁴⁾ , A2 ⁽⁵⁾ , DGI ⁽⁶⁾ , 32c ⁽⁷⁾)	Libellé des anomalies et recommandations	Photos
C.7 - 8b Organe de Coupure d'Appareil (OCA)	A2	<p>L'extrémité de l'organe de coupure d'appareil ou de la tuyauterie en attente n'est pas obturée. (Robinet en attente)</p> <p>Remarques : (Cuisine) L'extrémité du robinet en attente n'est pas obturée ; Poser ou faire poser un bouchon par un installateur gaz qualifié sur l'extrémité du robinet (Rez de chaussée - Cuisine) Risque(s) constaté(s) : Dégagement de gaz et donc un risque d'explosion</p>

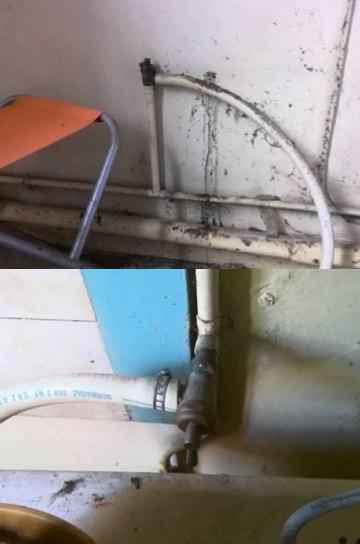
C.7 - 8c Organe de Coupure d'Appareil (OCA)	DGI	<p>Au moins un organe de coupure d'appareil d'un appareil alimenté par une tuyauterie fixe est muni d'un about porte-caoutchouc non démontable. (Robinet en attente)</p> <p>Remarques : (Cuisine) (Rez de chaussée - Cuisine) Risque(s) constaté(s) : Dégagement de gaz et donc un risque d'explosion</p>

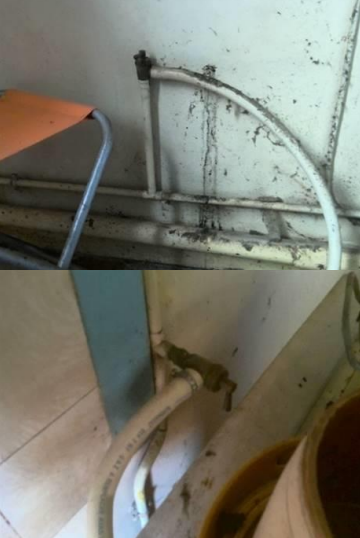
C.10 - 11a Raccordement en gaz des appareils par tuyaux non rigides	DGI	<p>Au moins un appareil est raccordé en gaz avec un tube souple. (Robinet en attente)</p> <p>Remarques : (Cuisine) Risque(s) constaté(s) : Fuite de gaz</p>

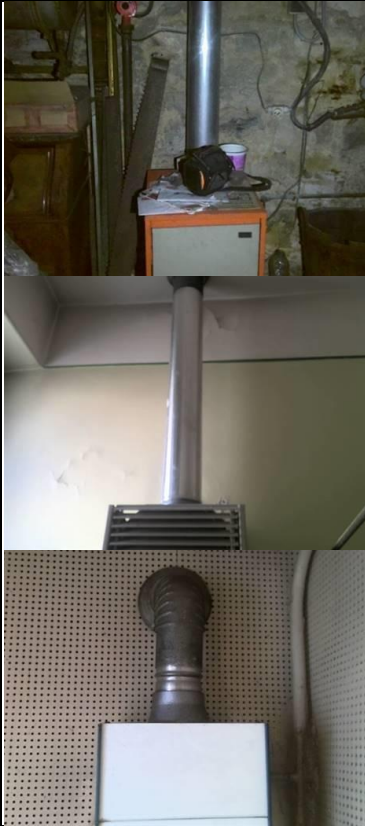
Points de contrôle ⁽³⁾ (selon la norme)	Anomalies observées (A1 ⁽⁴⁾ , A2 ⁽⁵⁾ , DGI ⁽⁶⁾ , 32c ⁽⁷⁾)	Libellé des anomalies et recommandations	Photos
<p>C.24 - 29d7 Appareil raccordé - Etat du conduit de raccordement</p>	<p>A2</p>	<p>Le tubage du conduit de fumée est raccordé directement sur l'appareil . (Chauffe-eau CHAFFOTEAUX & MAURY bayard star)</p> <p>Remarques : (Cuisine) Présence d'un appareil branché directement sur le conduit de fumée ou le tubage ; Faire intervenir un installateur gaz qualifié afin de raccorder correctement l'appareil Risque(s) constaté(s) : Risque d'intoxication à cause de l'absence totale ou partielle d'évacuation des produits de combustion</p>

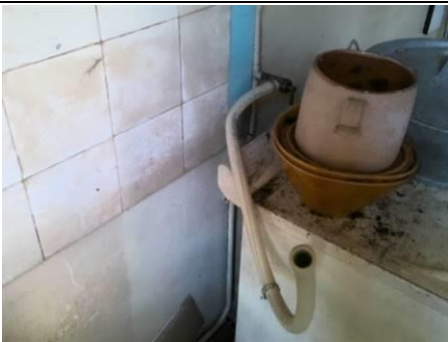
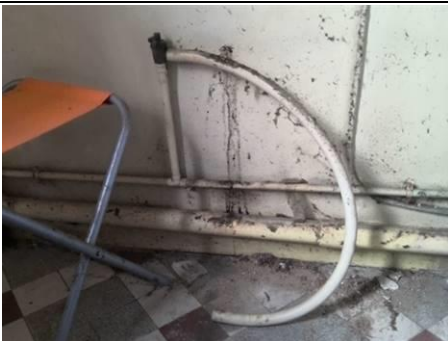
Photo n° PhGaz001

8b : l'extrémité de l'organe de coupure d'appareil ou de la tuyauterie en attente n'est pas obturée. (Cuisine)
L'extrémité du robinet en attente n'est pas obturée; Poser ou faire poser un bouchon par un installateur gaz qualifié sur l'extrémité du robinet

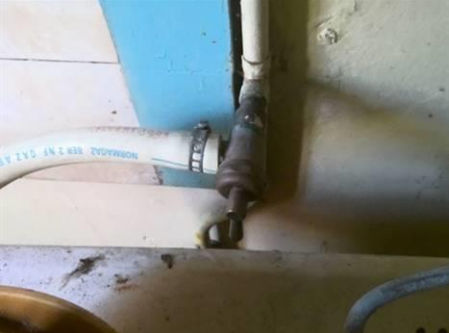
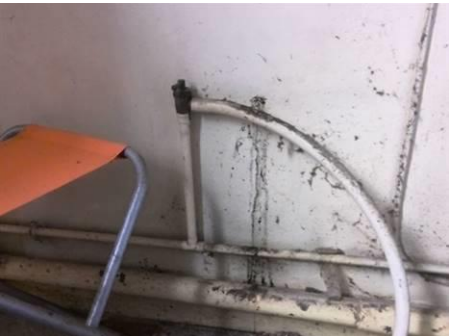
<p>Photo n° PhGaz002 8c : au moins un organe de coupure d'appareil d'un appareil alimenté par une tuyauterie fixe est muni d'un about porte-caoutchouc non démontable. (Cuisine) Le matériel n'est pas autorisé; Faire intervenir un installateur gaz qualifié afin de remplacer le matériel existant par du matériel autorisé</p>

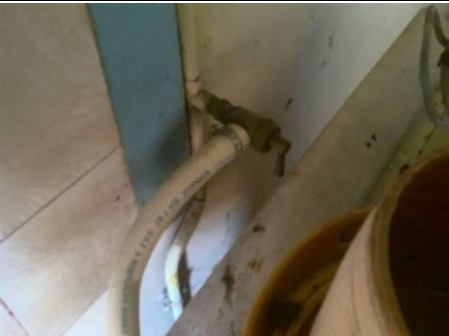
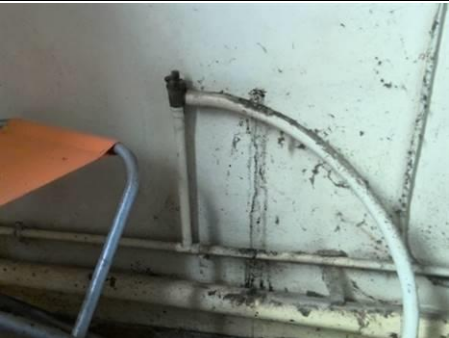
<p>Photo n° PhGaz003 11a : au moins un appareil est raccordé en gaz avec un tube souple. (Cuisine) Le matériel n'est pas employé correctement; Faire intervenir un installateur gaz qualifié afin de réinstaller correctement le matériel existant Recommandation : Robinet en attente</p>

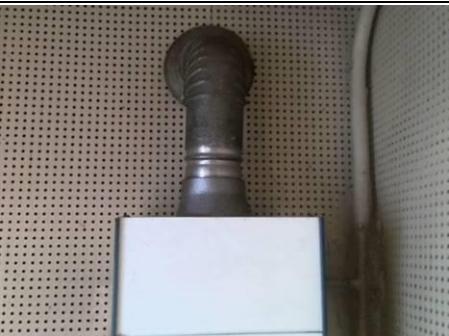
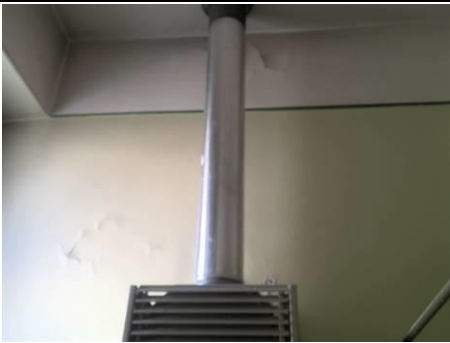
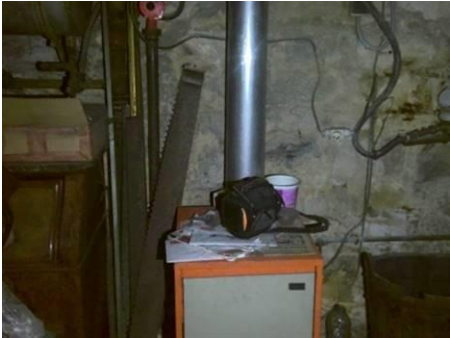
<p>Photo n° PhGaz005 29d7 : le tubage du conduit de fumée est raccordé directement sur l'appareil. (Cuisine) Présence d'un appareil branché directement sur le conduit de fumée ou le tubage; Faire intervenir un installateur gaz qualifié afin de raccorder correctement l'appareil</p>
