Constat de risque d'exposition au plomb CREP

Numéro de dossier : 23_00753_LAPEYRONNIE
Norme méthodologique employée : AFNOR NF X46-030
Arrêté d'application : Arrêté du 19 août 2011
Date du repérage : 14/09/2023

Adresse du bien immobilier
Localisation du ou des bâtiments : Département :... Gironde Adresse : 20 rue Brizard Commune : 33000 BORDEAUX
Désignation et situation du ou des lot(s) de copropriété :

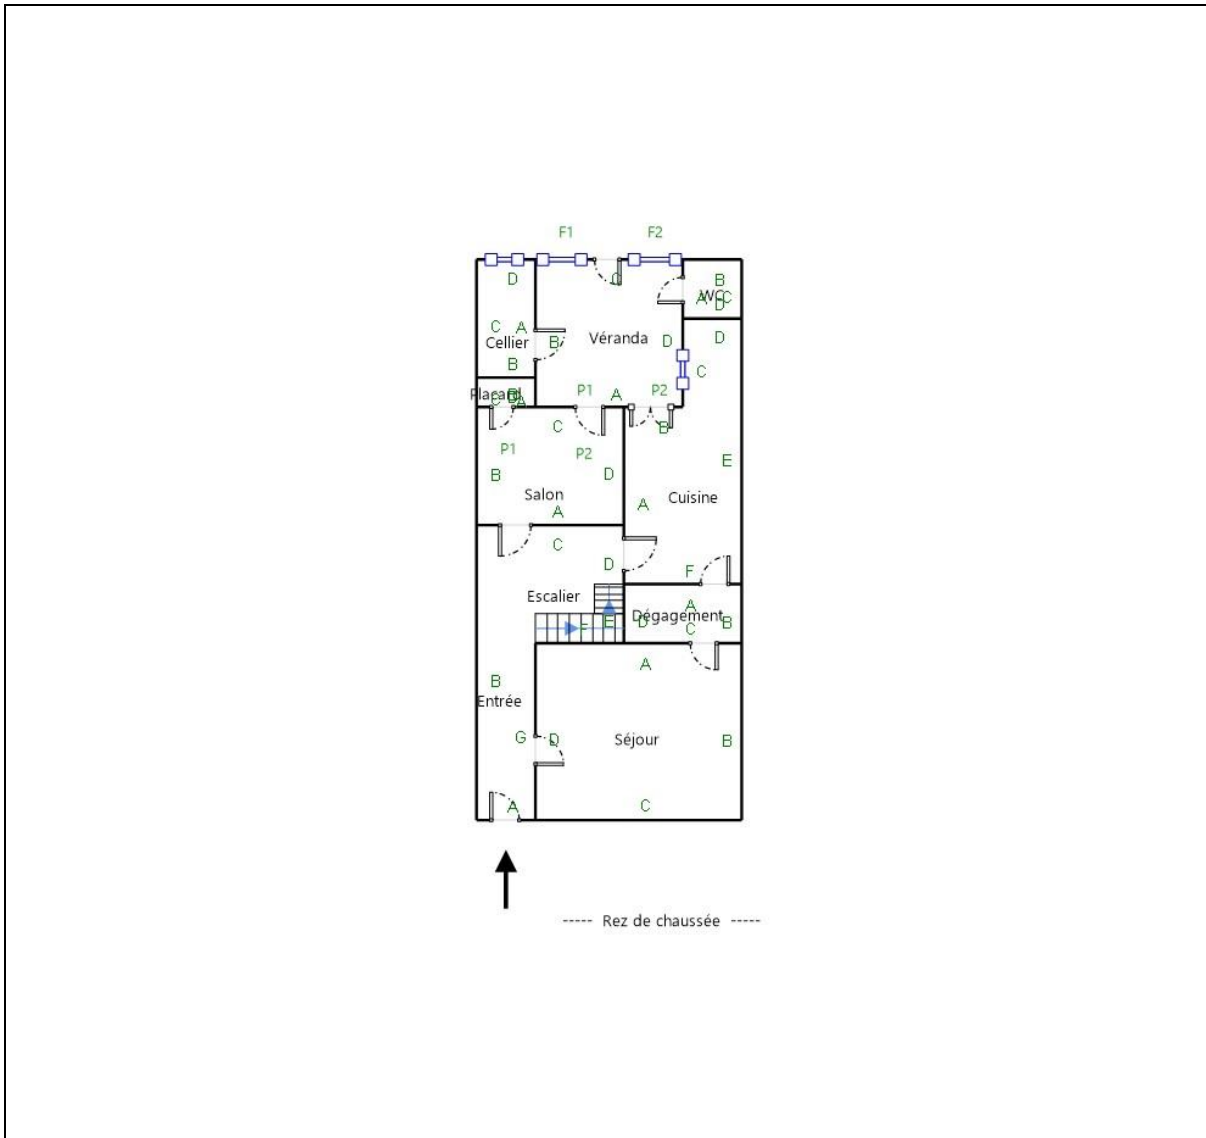
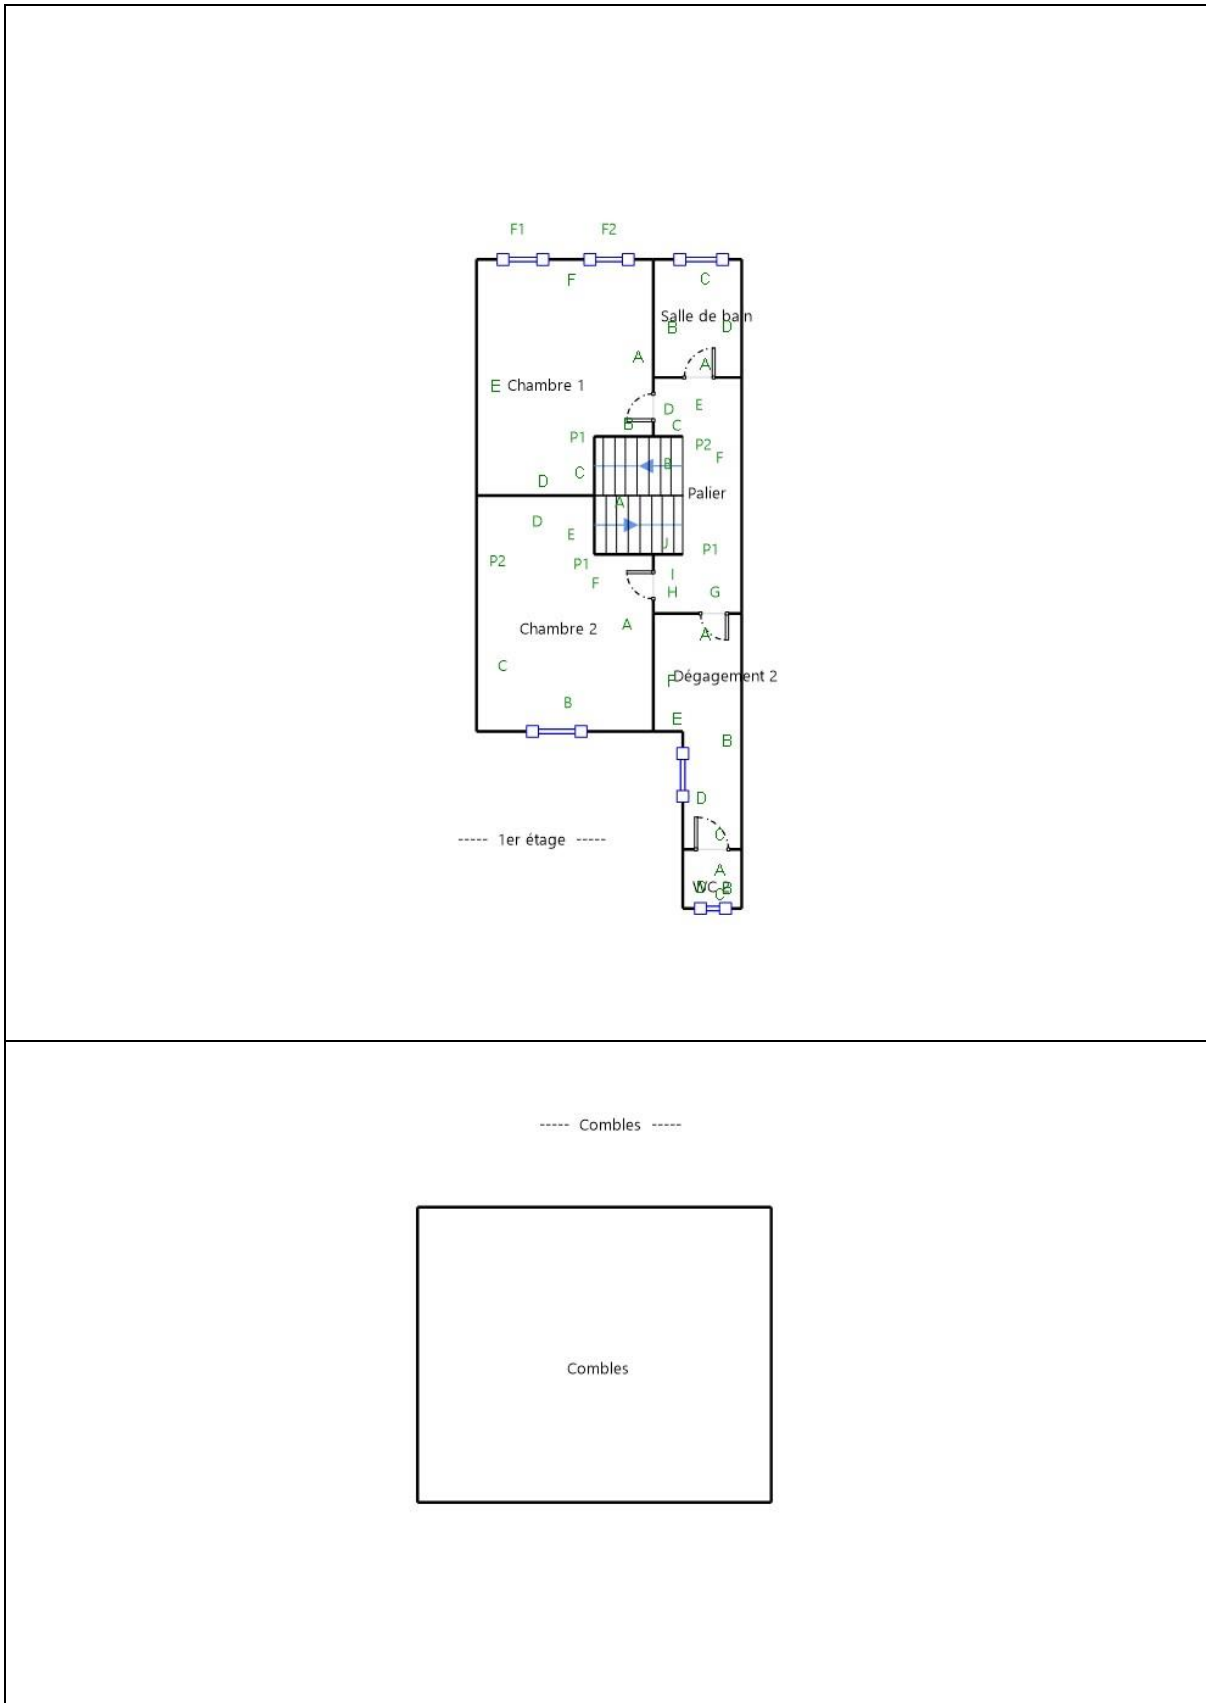
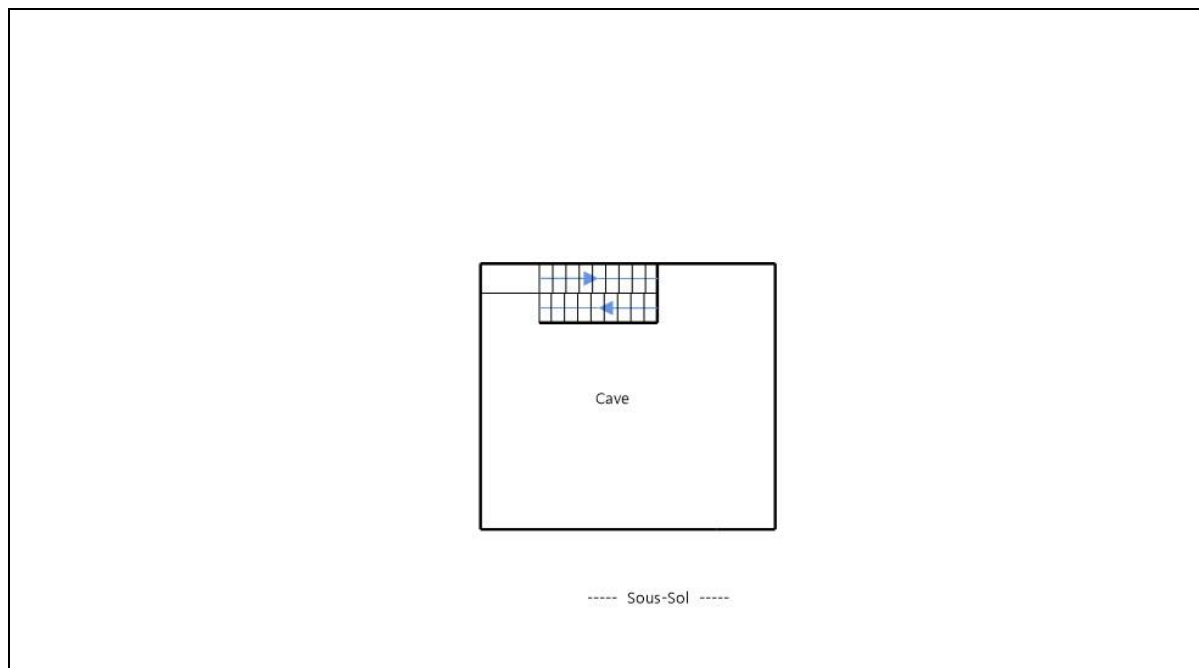
Localisation des mesures sur croquis de repérage

Afin de faciliter la localisation des mesures, l'auteur du constat divise chaque local en plusieurs zones, auxquelles il attribue une lettre (A, B, C ...) selon la convention décrite ci-dessous.

La convention d'écriture sur le croquis et dans le tableau des mesures est la suivante :

- la zone de l'accès au local est nommée «A» et est reportée sur le croquis. Les autres zones sont nommées «B», «C», «D», ... dans le sens des aiguilles d'une montre ;
- la zone «plafond» est indiquée en clair.
