Etat de l'Installation Intérieure d'Electricité

Numéro de dossier : 23_00753_LAPEYRONNIE
Date du repérage : 14/09/2023
Heure d'arrivée : 09 h 00
Durée du repérage : 03 h 30

Type d'immeuble : **Maison individuelle**
Adresse : **20 rue Brizard**
Commune : **33000 BORDEAUX**
Département : **Gironde**
Référence cadastrale : , identifiant fiscal : **N/A**
Désignation et situation du ou des lot(s) de copropriété :

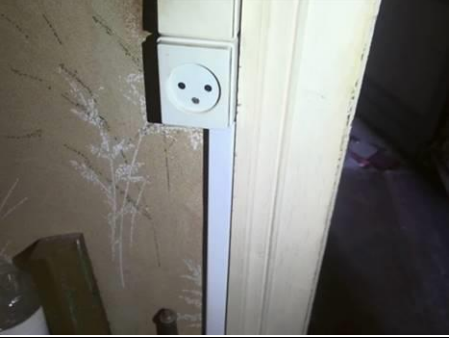
<p>Photo PhEle004 Libellé de l'anomalie : B3.3.6 a1 Au moins un socle de prise de courant ne comporte pas de broche de terre. Remarques : (Rez de chaussée - Séjour) (1er étage - Chambre 1, 1er étage - Chambre 2)</p>
 	<p>Photo PhEle005 Libellé de l'information complémentaire : B11 b2 Au moins un socle de prise de courant n'est pas de type à obturateur Remarques : Présence de socles de prises non équipés d'obturateur ; Faire intervenir un électricien qualifié afin de remplacer les socles de prises non équipés d'obturateur par des socles de prises à obturateur (Rez de chaussée - Séjour, 1er étage - Chambre 1, 1er étage - Chambre 2)</p>

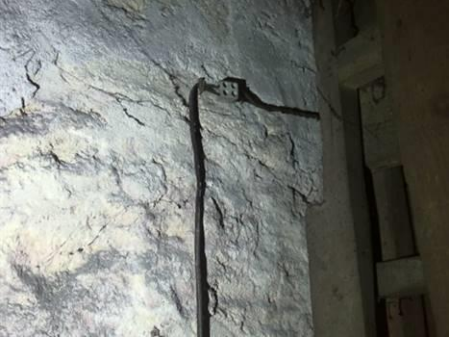
<p>Photo PhEle007 Libellé de l'anomalie : B7.3 d L'installation électrique comporte au moins une connexion avec une partie active nue sous tension accessible. Remarques : Présence de connexion de matériel électrique présentant des parties actives nues sous tension ; Faire intervenir un électricien qualifié afin de remplacer les matériels présentant des parties actives nues sous tension (1er étage - Chambre 1, Sous-Sol - Cave)</p>

<p>5. Matériels électriques présentant des risques de contacts directs avec des éléments sous tension - Protection mécanique des conducteurs</p>	<p>L'Enveloppe d'au moins un matériel est manquante ou détériorée. Remarques : Présence de matériel électrique en place dont l'enveloppe présente des détériorations ; Faire intervenir un électricien qualifié afin de remplacer les matériels présentant des détériorations (Rez de chaussée - Cuisine, 1er étage - Salle de bain)</p> <p>L'installation électrique comporte au moins une connexion avec une partie active nue sous tension accessible. Remarques : Présence de connexion de matériel électrique présentant des parties actives nues sous tension ; Faire intervenir un électricien qualifié afin de remplacer les matériels présentant des parties actives nues sous tension (1er étage - Chambre 1, Sous-Sol - Cave)</p>

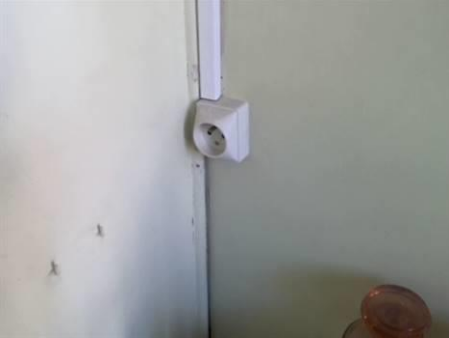
<p>Photo PhEle007 Libellé de l'anomalie : B7.3 d L'installation électrique comporte au moins une connexion avec une partie active nue sous tension accessible. Remarques : Présence de connexion de matériel électrique présentant des parties actives nues sous tension ; Faire intervenir un électricien qualifié afin de remplacer les matériels présentant des parties actives nues sous tension (1er étage - Chambre 1, Sous-Sol - Cave)</p>
