Rapport de mission de repérage des matériaux et produits contenant de l'amiante pour l'établissement du constat établi à l'occasion de la vente d'un immeuble bâti (Listes A et B de l'annexe 13-9 du Code de la Santé publique)

Numéro de dossier : 2212-29876
Date du repérage : 26/06/2023

Adresse	Rue : 22, rue des Peupliers Bât., escalier, niveau, appartement n°, lot n° : , Lot numéro Non communiqué Code postal, ville : . 35170 BRUZ Section cadastrale AS N° 586,
Périmètre de repérage :
Type de logement : Pavillon individuel - T4
Fonction principale du bâtiment : Habitation (maison individuelle)
Date de construction : 1972

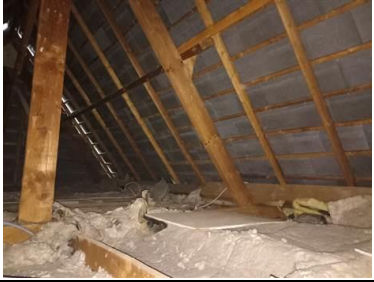
Localisation	Description	Photo
1er étage - Wc	Sol Béton, dalles de sol plastiques Mur Béton, briques, papier peint, parpaings Plafond Papier peint, placoplâtre Porte(s) en bois Plinthes en PVC Remarque : Le revêtement de sol est collé	
1er étage - Salle de bain	Sol Béton, dalles de sol plastiques Mur Béton, briques, papier peint, parpaings Plafond Papier peint, placoplâtre Fenêtre(s) en pvc Porte(s) en bois Plinthes en PVC Remarque : Le revêtement de sol est collé	
Combles - Combles	Sol Isolant, panneaux agglomérés Mur Ardoises Plafond Ardoises Remarques : La toiture est constituée de Ardoises fibro-ciment

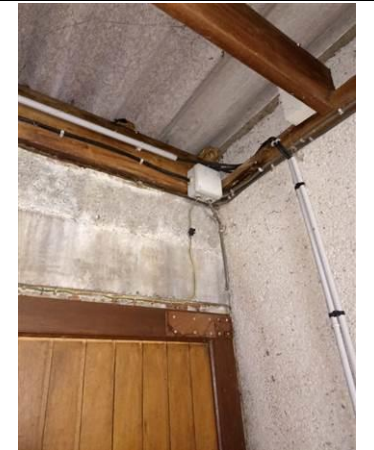
Rez de chaussée - Garage	Sol Béton Mur Béton, parpaings bruts Plafond Panneaux fibrociment Porte(s) en bois Remarques : La toiture est constituée de Plaques ondulées fibro-ciment

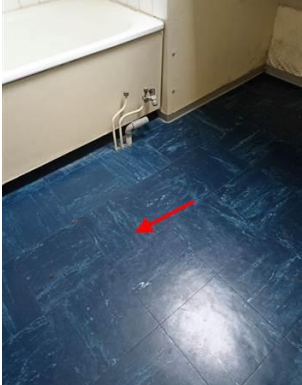
1er étage - Salle de bain	<p><u>Identifiant:</u> M003 <u>Description:</u> Dalles de sol Bleu <u>Composant de la construction:</u> 2. Planchers et plafonds - Planchers <u>Partie à sonder:</u> Dalles de sol <u>Liste selon annexe.13-9 du CSP:</u> B <u>Localisation sur croquis:</u> M003</p>	Présence d'amiante (Après analyse en laboratoire)	<p>Matériau non dégradé</p> <p>Résultat EP**</p> <p>Préconisation : Il est recommandé de réaliser une évaluation périodique.</p>

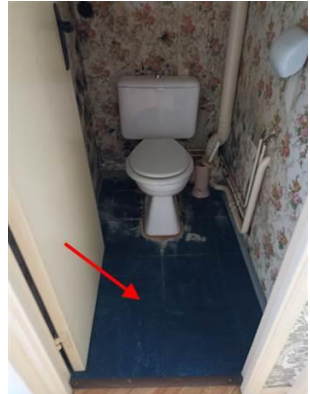
Localisation	Identifiant + Description	Conclusion (justification)	Etat de conservation** et préconisations*	Photo
1er étage - Wc	<p>Identifiant: M004 Description: Dalles de sol Bleu Composant de la construction: 2. Planchers et plafonds - Planchers Partie à sonder: Dalles de sol Liste selon annexe.13-9 du CSP: B</p>	Présence d'amiante (Après analyse en laboratoire)	<p>Matériau non dégradé</p> <p>Résultat EP**</p> <p>Préconisation : Il est recommandé de réaliser une évaluation périodique.</p>

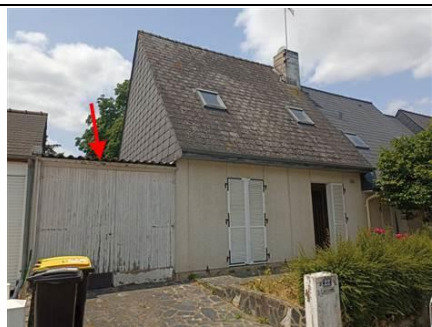
Photo n° PhA001
Localisation : Rez de chaussée - Garage
Ouvrage : 4. Eléments extérieurs - Toitures
Partie d'ouvrage : Plaques (fibres-ciment)
Description : Plaques ondulées (fibres-ciment)
Localisation sur croquis : M001

Localisation	Identifiant + Description	Conclusion (justification)	Etat de conservation** et préconisations*	Photo
Rez de chaussée - Garage	<p><u>Identifiant:</u> M001 <u>Description:</u> Plaques ondulées (fibres-ciment) <u>Composant de la construction:</u> 4. Eléments extérieurs - Toitures <u>Partie à sonder:</u> Plaques (fibres-ciment) <u>Liste selon annexe.13-9 du CSP:</u> B <u>Localisation sur croquis:</u> M001</p>	Présence d'amiante (sur jugement de l'opérateur)	<p>Matériau non dégradé</p> <p>Résultat EP**</p> <p>Préconisation : Il est recommandé de réaliser une évaluation périodique.</p>

Dossier n° 2212-29876
Date de l'évaluation : 26/06/2023
Bâtiment / local ou zone homogène : Rez de chaussée - Garage
Identifiant Matériau : M001
Matériau : Plaques ondulées (fibres-ciment)
Résultat EP : Il est recommandé de réaliser une évaluation périodique.

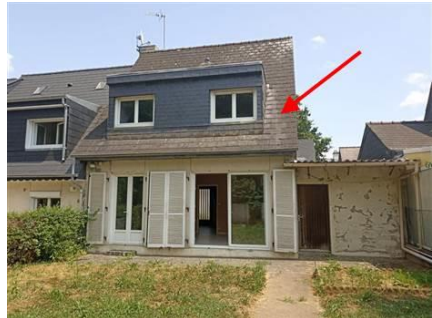
Photo n° PhA002
Localisation : Combles - Combles
Ouvrage : 4. Eléments extérieurs - Toitures
Partie d'ouvrage : Ardoises (fibres-ciment)
Description : Ardoises (fibres-ciment)

Combles - Combles	<p><u>Identifiant:</u> M002 <u>Description:</u> Ardoises (fibres-ciment) <u>Composant de la construction:</u> 4. Eléments extérieurs - Toitures <u>Partie à sonder:</u> Ardoises (fibres-ciment) <u>Liste selon annexe.13-9 du CSP:</u> B</p>	Présence d'amiante (sur jugement de l'opérateur)	<p>Matériau non dégradé</p> <p>Résultat EP**</p> <p>Préconisation : Il est recommandé de réaliser une évaluation périodique.</p>

Dossier n° 2212-29876
Date de l'évaluation : 26/06/2023
Bâtiment / local ou zone homogène : Combles - Combles
Identifiant Matériau : M002
Matériau : Ardoises (fibres-ciment)
Résultat EP : Il est recommandé de réaliser une évaluation périodique.
